旧生活家庭館解体工事（アスベスト除去工事）の概要

及び、アスベストが不適切に処理された経緯と対応について

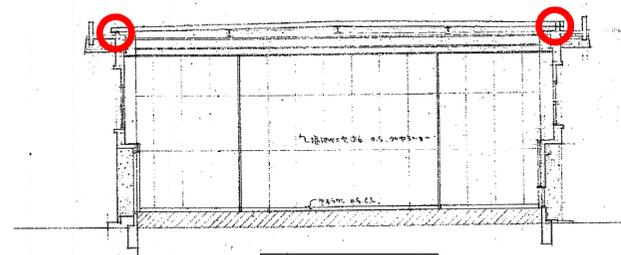
南-北断面図

H15の屋根改修工事で、金属屋根が2重貼りされている

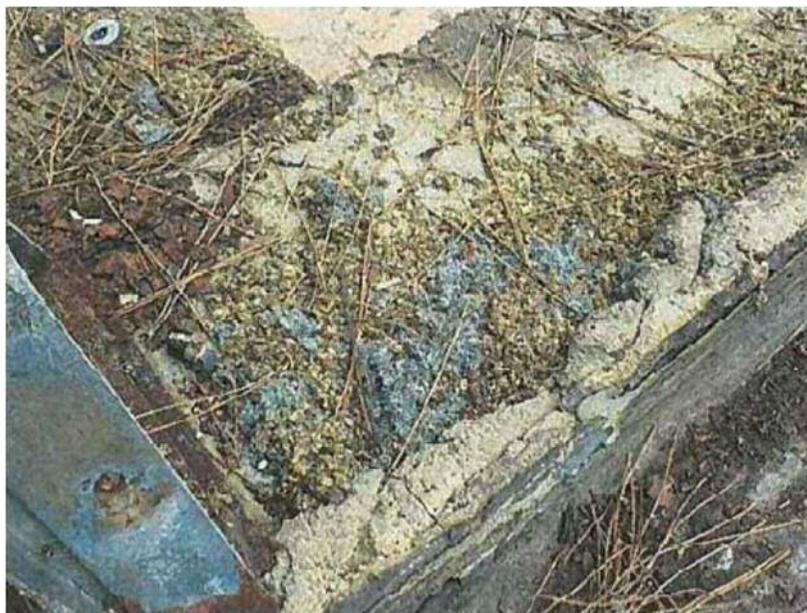
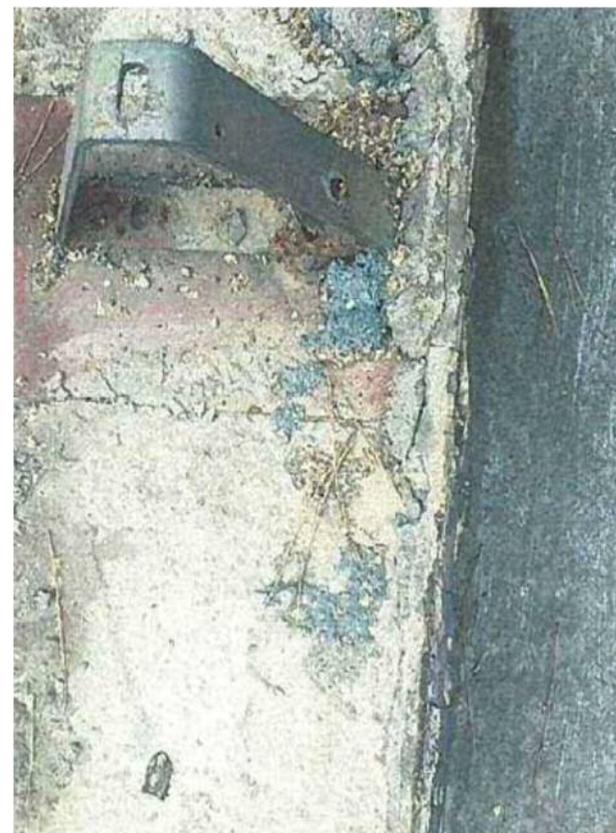
- 梁上に残っていたアスベスト含有吹付け材の状態（9/27 発覚時の現場写真）

- ① すべての作業を即時中止すること。
 - ② 残存するアスベストを固化、シートで飛散養生したうえで、撤去した屋根面全体をシートで覆うこと。
 - ③ 搬出した金属屋根材を、付着している可能性のあるアスベストを固化養生し、すべて回収すること。
 - ④ 周辺のアスベスト粉じん濃度の測定を行うこと。（報道発表資料②）
- ※ ①②④については翌日までに作業を完了。
③についてはすでに溶融されており回収できなかった。

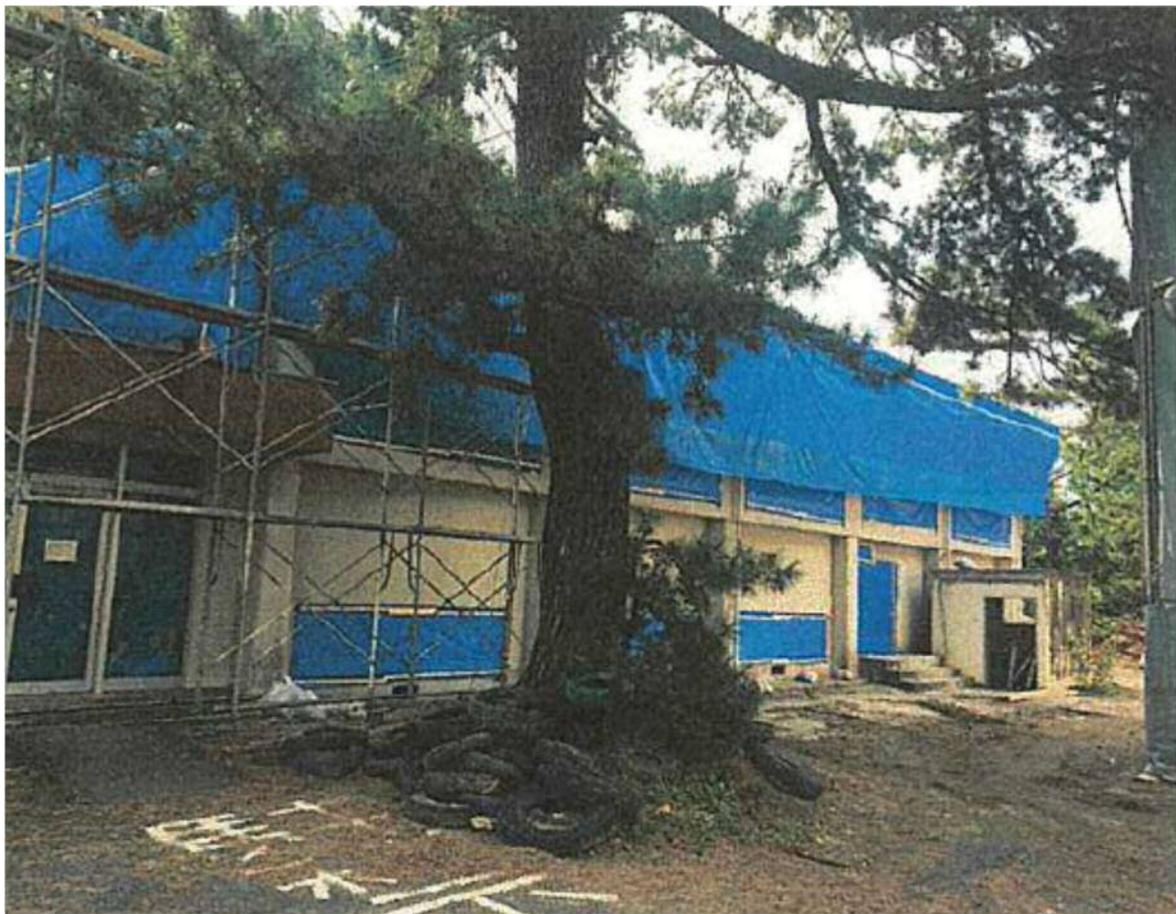
屋根面及び外壁開口部を隔離養生しています。

豊橋労働基準監督署・市環境保全課の指導により、建物全体を隔離する措置を行い、令和元年10月30日に検査を完了しました。
