2. 老朽度・劣化度調査

建物名称	豊橋市総合体育館
所在地	豊橋市神野新田町字メノ割1の3
竣工年	1989年
構造	鉄筋コンクリート造一部鉄骨造
規模	2階建
建築面積	8,733.22㎡
延べ面積	12,348.03㎡
用途	スポーツ施設（屋内運動場）

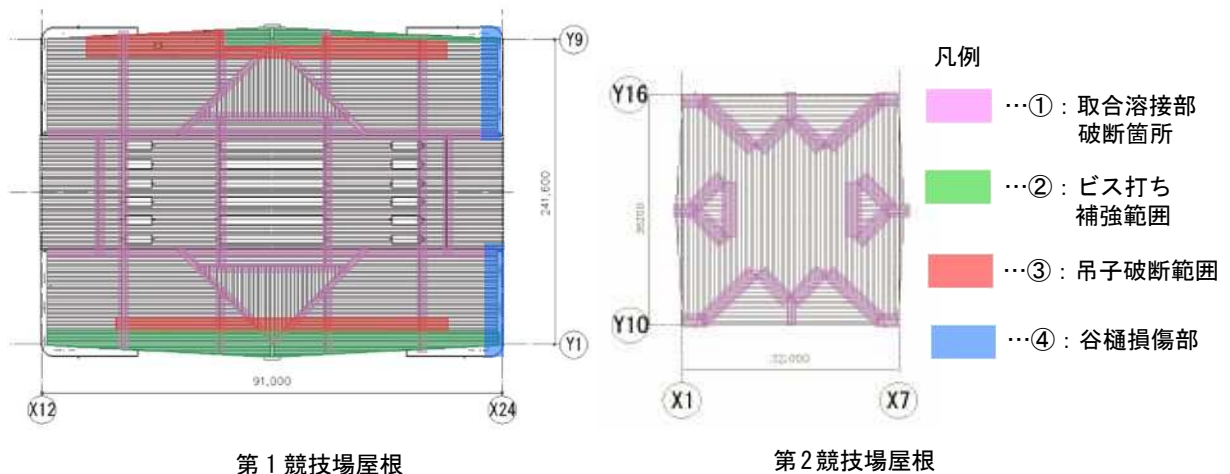
図2.8.3. 調査結果

劣化度：c

既設屋根は、熱伸びの影響を受けやすいオーステナイト系ステンレスを使用していることから、経年による熱伸縮の影響で取合溶接部の破断が発生し、シーリング処理での補修が行われていたが、補修部の損傷を確認した。

また、第1競技場・第2競技場共に吊子の機構が部分吊子であるが、第1競技場については強風等の影響で吊子が破断しており、屋根材の飛散防止の為、妻側を中心にビス打ちにて応急補修が行われていたが、早急な対応が必要である。第1競技場については吊子破断範囲が広がっている。以上より劣化度Cと判断する。

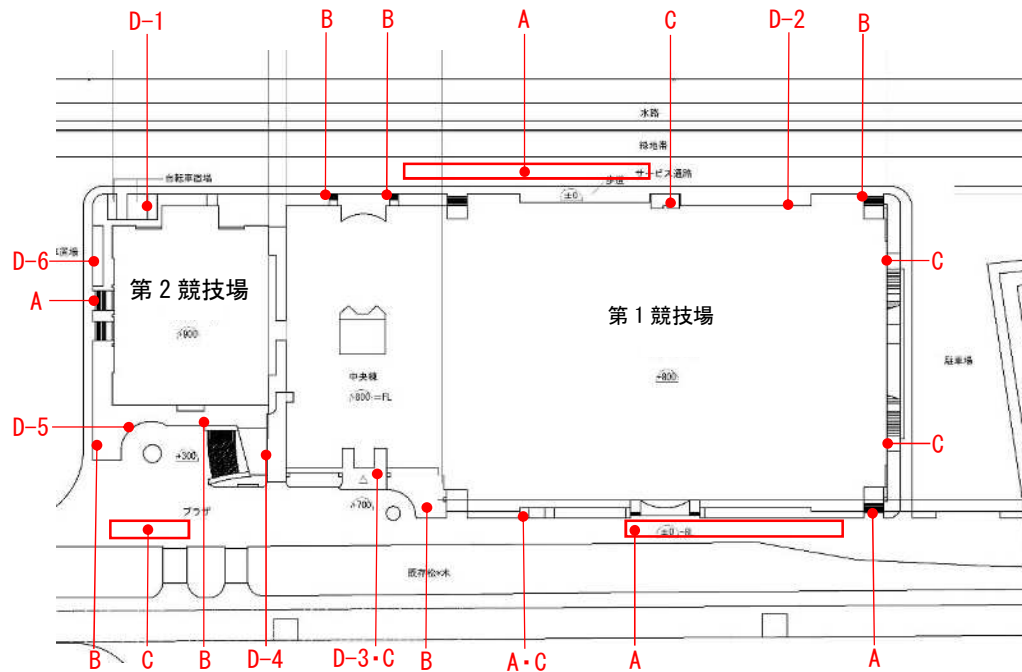
下記の図の通り、外構は、経年劣化によるインターロッキング沈下、ガタつきや、各所でタイルの割れやはがれを確認した。インターロッキングの沈下、ガタつきは、歩行者が転倒する可能性があるため早急な対応が必要である。

A：インターロッキング沈下、ガタつき	B：花壇タイルの割れ
C：床タイル割れ、はがれ	D：その他（詳細を次表に記載）

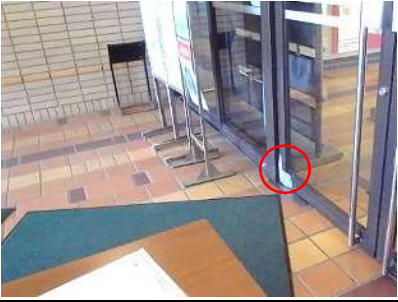
写真番号	1	室名	風除室	部位	建具	写真番号	2	室名	事務室	部位	床
劣化状況	一部破損		劣化度	b 2		劣化状況	ビニルシート膨れ		劣化度	b 2

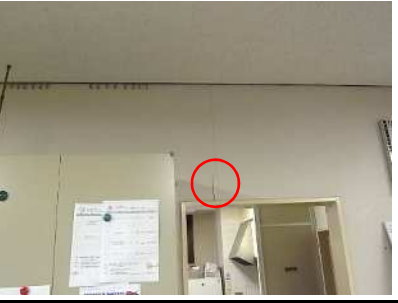
写真番号	3	室名	事務室	部位	壁	写真番号	4	室名	応接室	部位	床
劣化状況	石膏ボードのクラック		劣化度	b 1		劣化状況	カーペット汚れ		劣化度	b 1

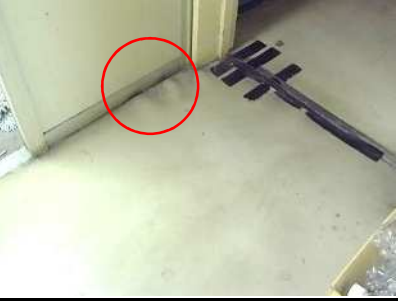
写真番号	5	室名	湯沸室	部位	床	写真番号	6	室名	湯沸室	部位	天井
劣化状況	ビニルシート膨れ		劣化度	b 2		劣化状況	石膏ボード剥がれ		劣化度	b 1

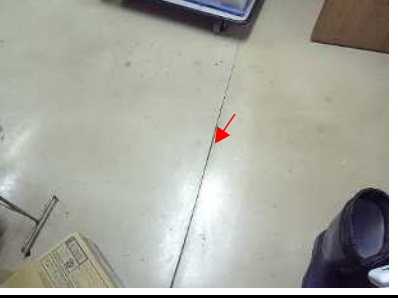
写真番号	7	室名	管理人室	部位	床	写真番号	8	室名	医務救護室	部位	壁
劣化状況	ビニルシート継目の開き		劣化度	b 2		劣化状況	石膏ボードのクラック		劣化度	b 1

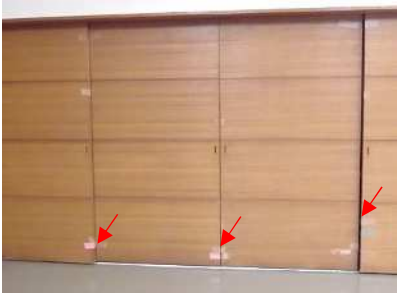
写真番号	11	室名	卓球室 1	部位	建具	写真番号	12	室名	卓球室 1	部位	鏡
劣化状況	一部破損		劣化度	b 2		劣化状況	一部割れ		劣化度	b 2

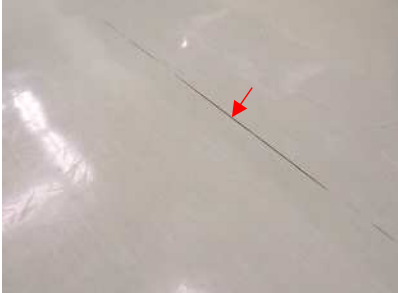
写真番号	13	室名	卓球室 2	部位	床	写真番号	14	室名	卓球室 2	部位	壁
劣化状況	ビニルシート継目の開き		劣化度	b 2		劣化状況	ビニルクロス剥がれ		劣化度	b 1

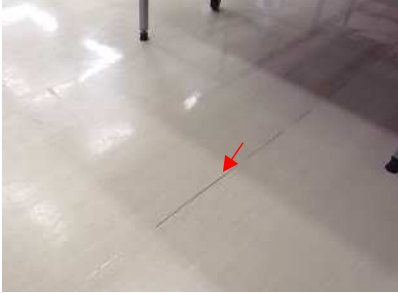
写真番号	15	室名	トレーニング室	部位	床	写真番号	16	室名	トレーニング室	部位	壁
劣化状況	ビニルシート継目の開き		劣化度	b 2		劣化状況	塗装の剥がれ		劣化度	b 1

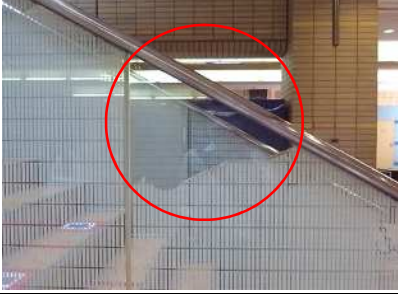
写真番号	17	室名	階段 A	部位	手摺	写真番号	18	室名	男子更衣室 A	部位	床
劣化状況	ガラスフィルムの剥がれ		劣化度	b 1		劣化状況	ビニルシート・塗床の汚れ		劣化度	b 1

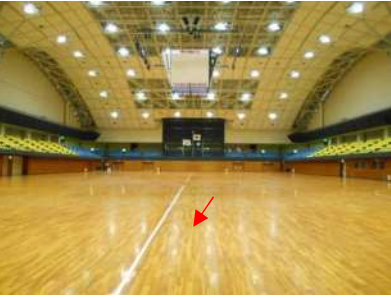
写真番号	28	室名	第1競技場	部位	床	写真番号	29	室名	廊下・選手ロビー	部位	壁
劣化状況	床の軋み		劣化度	b 2		劣化状況	石膏ボード破損		劣化度	b 1

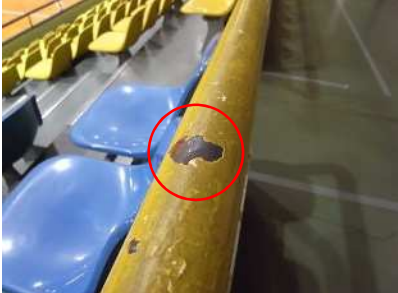
写真番号	36	室名	観覧席	部位	手摺	写真番号	37	室名	観覧席	部位	階段
劣化状況	塗装の剥がれ		劣化度	b 1		劣化状況	ノンスリップの剥がれ		劣化度	b 2

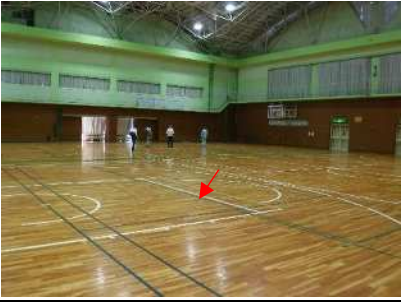
写真番号	41	室名	第2競技場	部位	床	写真番号	42	室名	第2競技場	部位	壁
劣化状況	床の軋み		劣化度	b 2		劣化状況	有孔ボード破損		劣化度	b 2

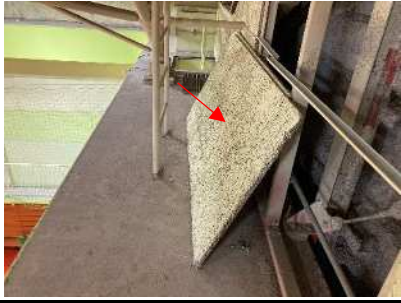
写真番号	43	室名	第2競技場	部位	壁	写真番号	44	室名	第2競技場	部位	天井
劣化状況	木毛セメント板脱落		劣化度	b 2		劣化状況	漏水		劣化度	c

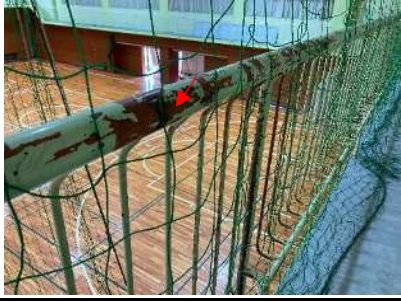
写真番号	45	室名	第2競技場	部位	手摺	写真番号	46	室名	器具庫C	部位	窓
劣化状況	塗装の剥がれ		劣化度	b 1		劣化状況	ガラスの割れ		劣化度	c

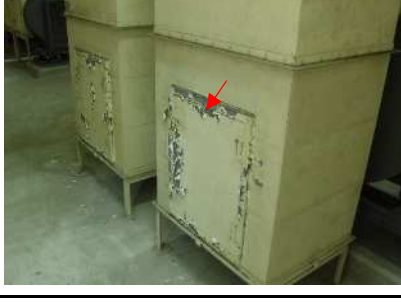
写真番号	47	室名	換気機械室	部位	ダクト	写真番号		室名		部位	
劣化状況	塗装の剥がれ		劣化度	b 2		劣化状況		劣化度

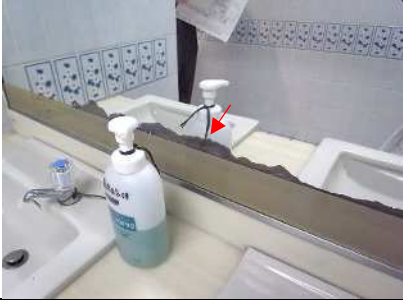
写真番号	48	室名	男子便所（各所共通）	部位	鏡	写真番号	49	室名	女子便所（各所共通）	部位	鏡
劣化状況	劣化			劣化度	b 2	劣化状況	劣化			劣化度	b 2
