1. 自転車道について

■整備後6ヶ月における自転車道の利用率(自転車が自転車道を利用する率)は約9割、通勤時間帯(7~9時)では9割以上となり、整備後3ヶ月調査時よりも向上しています(図1)。
 ※呉服断面の通勤時間帯のみ若干減少しました。

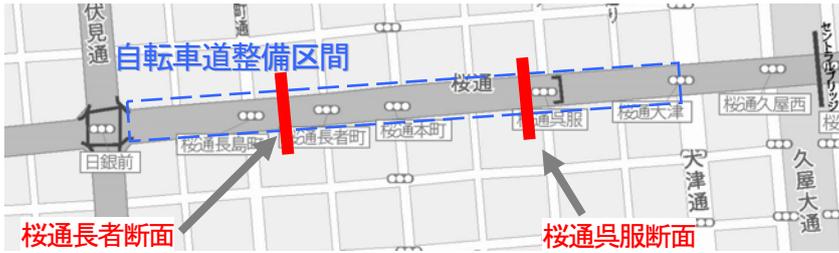
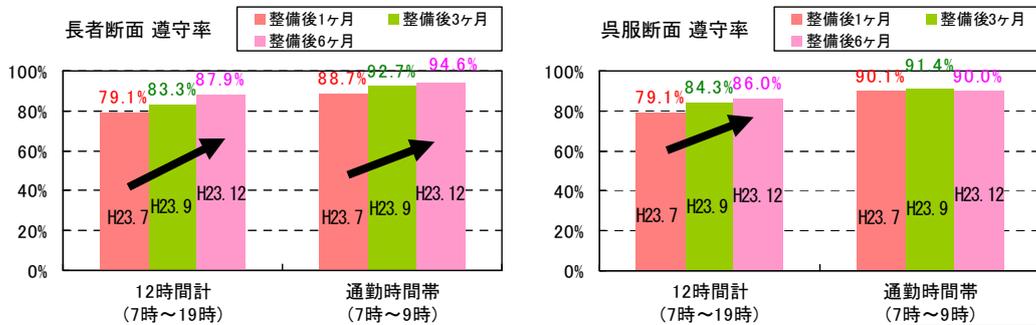
図 1 自転車走行空間の利用率

■ : 整備後1ヶ月 (H23.7.12(火)調査)
 ■ : 整備後3ヶ月 (H23.9.27(火)調査)
 ■ : 整備後6ヶ月 (H23.12.7(水)調査)

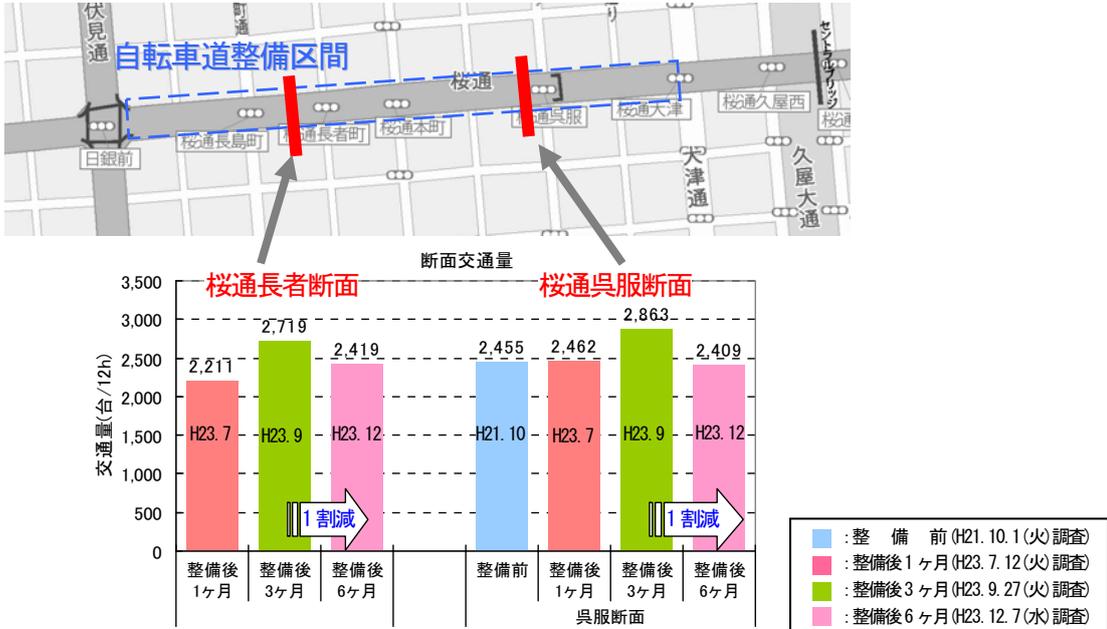
図2 自転車道の交通量

- 整備後6ヶ月の自転車道の交通量は、整備後3ヶ月と比較して、約1割減少しています。(図2)
→これは、6ヶ月後の調査が12月で寒さが厳しくなり、自転車利用者が減少したと考えられます。
- 冬季に限定し交通量を比較すると、整備後6ヶ月の自転車道の交通量は整備前(H23.3)と比較して約2~5割増加しています。(図3)

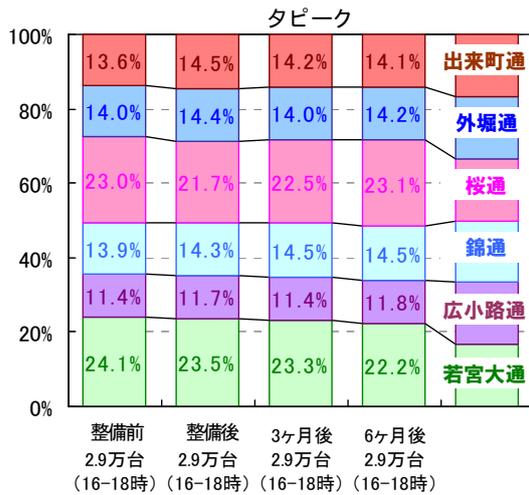
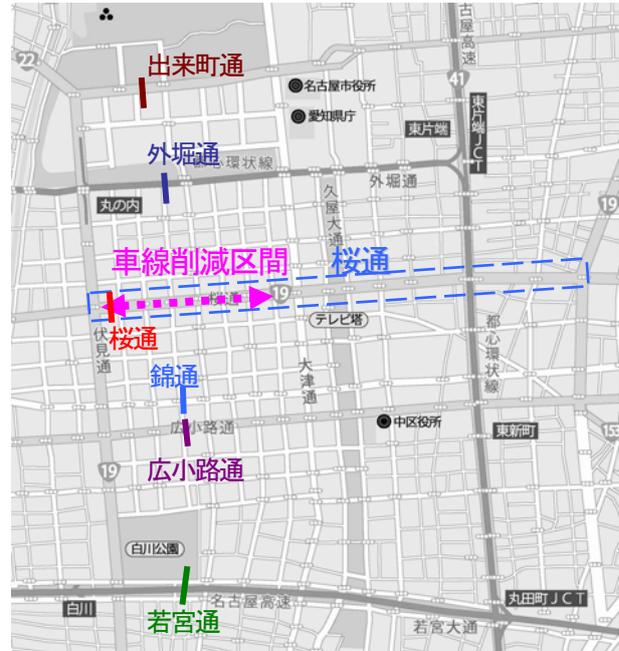
図4 並行路線との交通量の分担状況

■自転車道の整備に伴い、車線を削減しましたが、ピーク時交通量の分担状況は、整備後3ヶ月調査時と同様、大きな変化は見られず、国道19号(桜通)の交通が他の路線に回るような変化は見られませんでした(図4)

※調査日：整備前 H21. 10. 1(木)、整備後1ヶ月調査H23. 7. 12(火)、整備後3ヶ月調査H23. 9. 27(火)、整備後6ヶ月調査H23. 12. 7(水)
数字は、6路線の合計交通量(16時~18時)

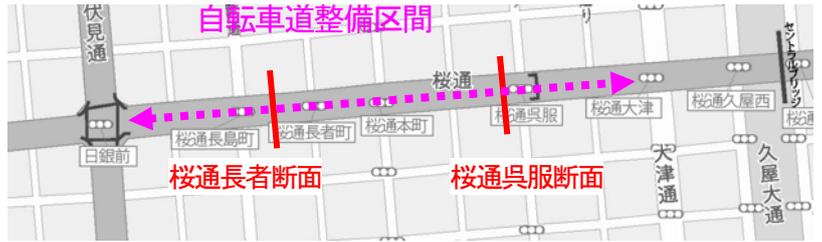
図5 自転車交通量調査箇所

- 調査日：平成23年12月7日(水)
- 調査時間：7時～19時
- 調査内容：交通量、走行位置
- 調査箇所：図5参照

┃：断面交通量調査箇所

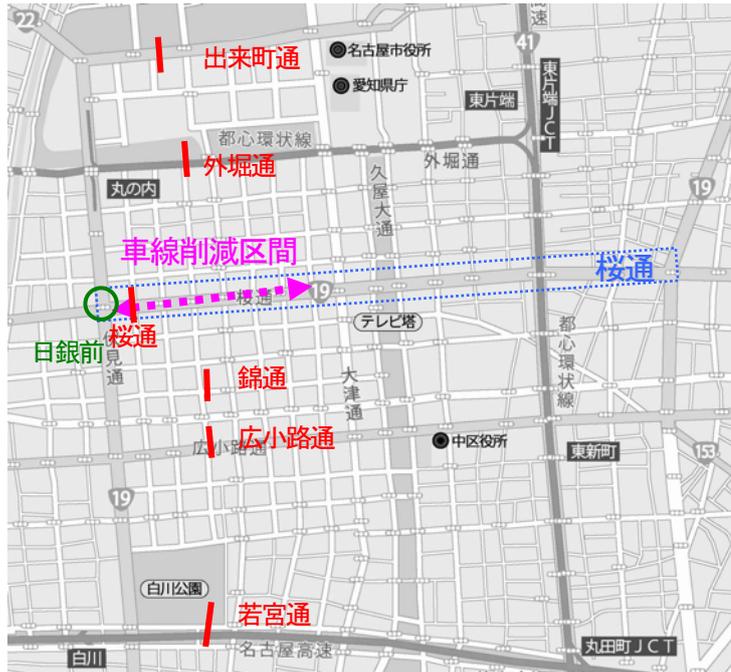
図6 自動車交通量調査箇所

- 調査日：平成23年12月7日(水)
- 調査時間：7時～19時
- 調査内容：交通量、交差点の渋滞長
- 調査箇所：図6参照

┃：断面交通量調査箇所 ○：交差点交通量調査箇所
