自転車通行空間確保 社会実験の検証結果

1. 検証内容

自転車通行空間確保 社会実験の検証結果 (交通量・ビデオ調査)

自転車通行空間確保 社会実験の検証結果 考察

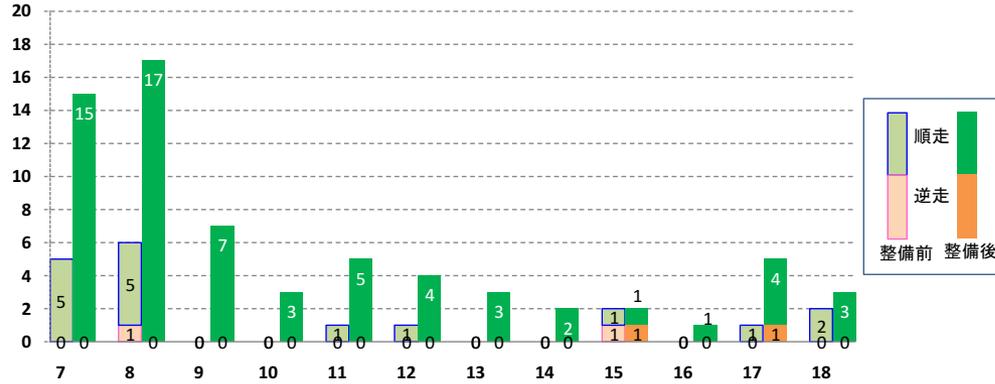
(1) 上り（ドミー ⇒ JA方面）

【単路部の通行状況（車道の順走・逆走割合）】

事前調査：平成24年10月26日（金）
 事後調査：平成25年11月22日（金）

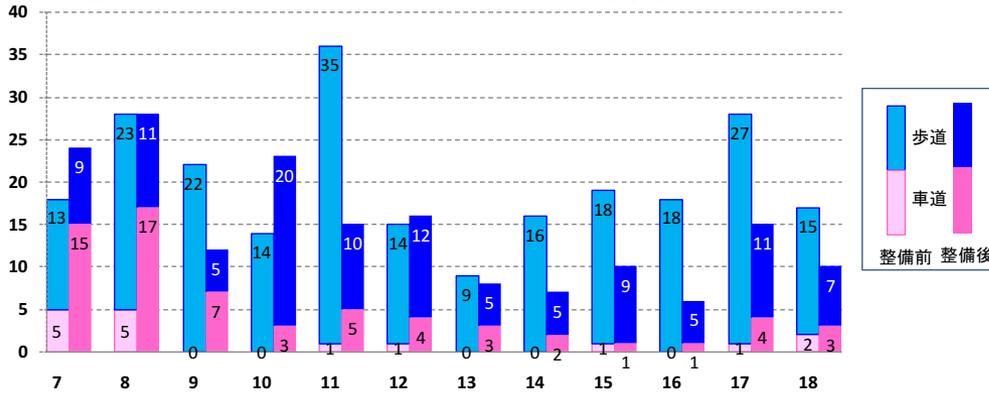
(1) 上り（ドミー ⇒ JA方面）

【単路部の通行状況（順走方向の車道割合）】

事前調査:平成24年10月26日(金)
事後調査:平成25年11月22日(金)

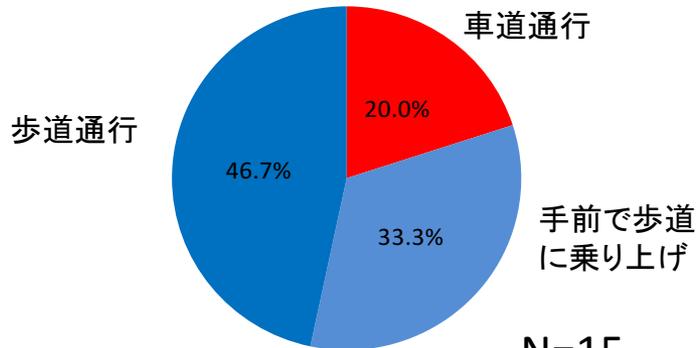
上り（ドミー ⇒ JA方面）

【交差点部の通行状況】

(1) 整備前

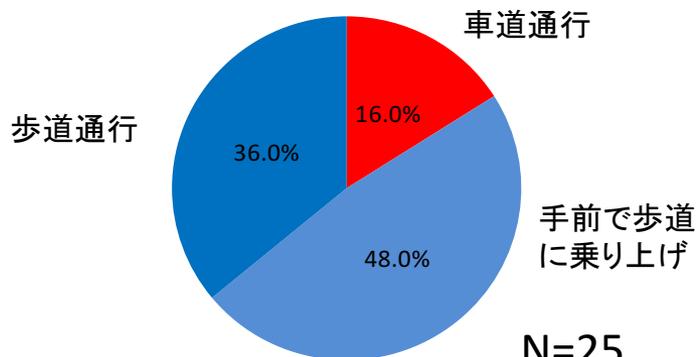
上り（ドミー ⇒ JA方面）

(2) 整備後

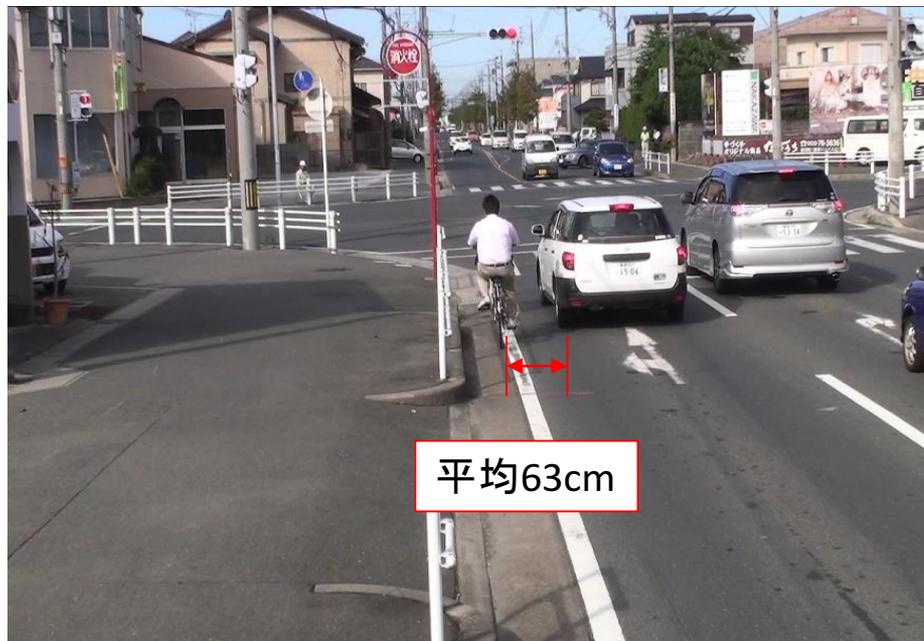
(1) 整備前

【自転車と自動車の距離】

※自転車と自動車がすれ違った位置で計測

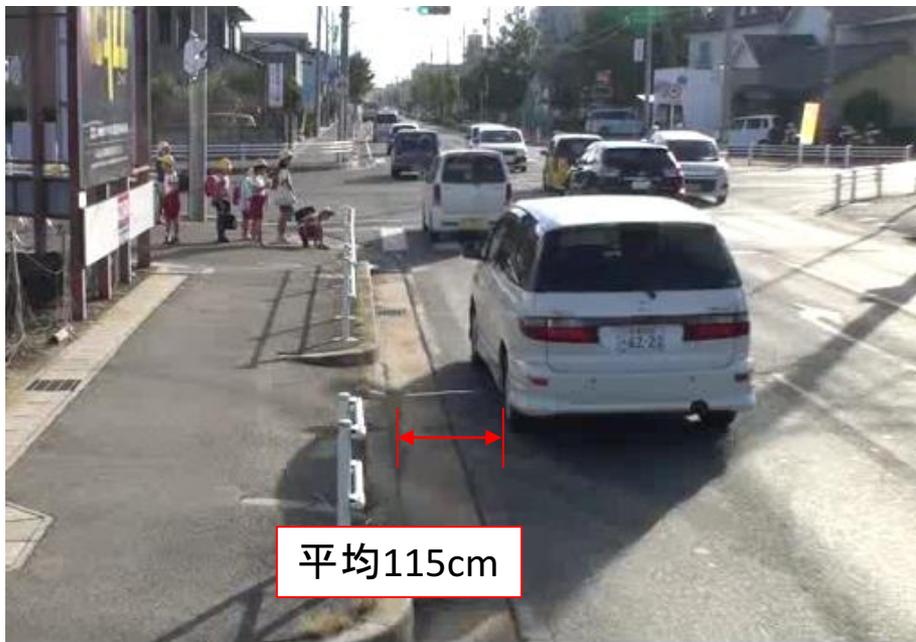
(1) 整備前

【自動車と縁石の距離】

上り（ドミー ⇒ JA方面）

※停止線10m手前地点で計測

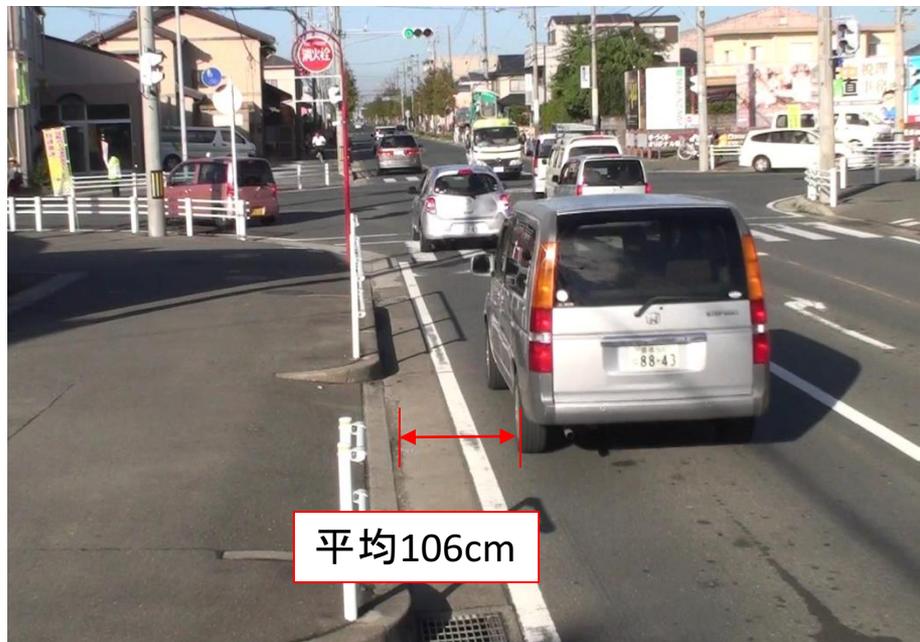
(1) 整備前

【自動車と縁石の距離】

下り（JA ⇒ ドミー方面）

※停止線10m手前地点で計測

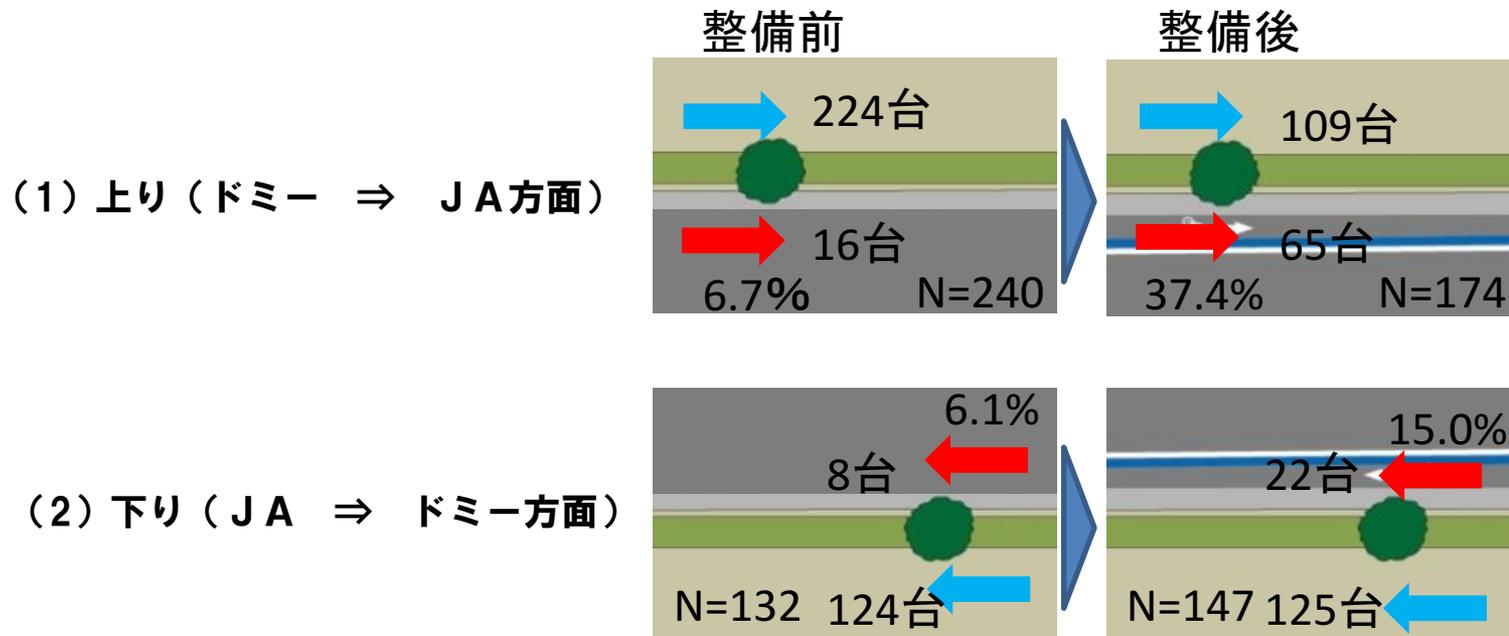
【単路部の通行状況（順走方向の車道割合）】

○車道順走の通行割合が増加

- ・交通量調査結果から、整備前に比べ単路部を通行する自転車の割合が増加。特に通勤時間帯で車道通行の傾向が顕著
- ・ビデオ調査結果から、交差点部においても車道順走の通行割合が向上。
- ・アンケート結果でも、車道する割合は大幅に向上している。

⇒車道順走の通行割合が大幅に向上。

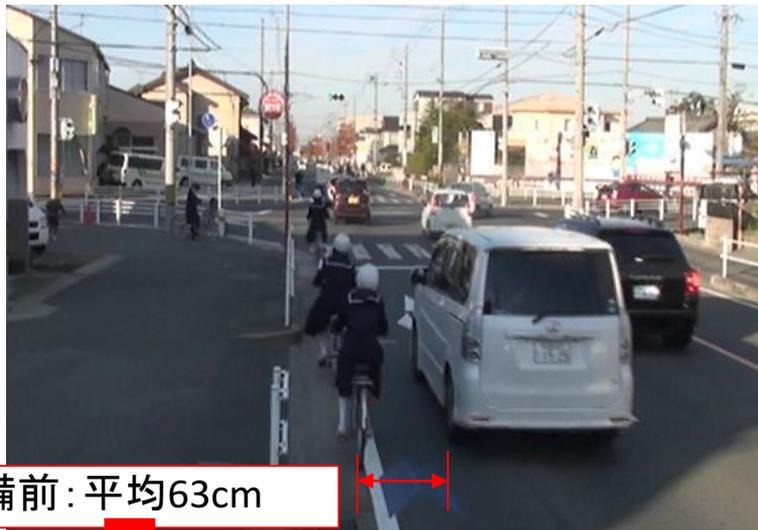
【自転車と自動車の距離】

整備前: 平均63cm

整備後: 平均105cm

- ・自転車と自動車の距離については、整備後に大幅に増加。
- ・自転車が通行していない状況でも整備前に比べ、整備後の方が左側端からの距離が増加。

⇒自動車利用者が自転車に配慮するようになり、自動車の通行位置が変化し安全性は向上。

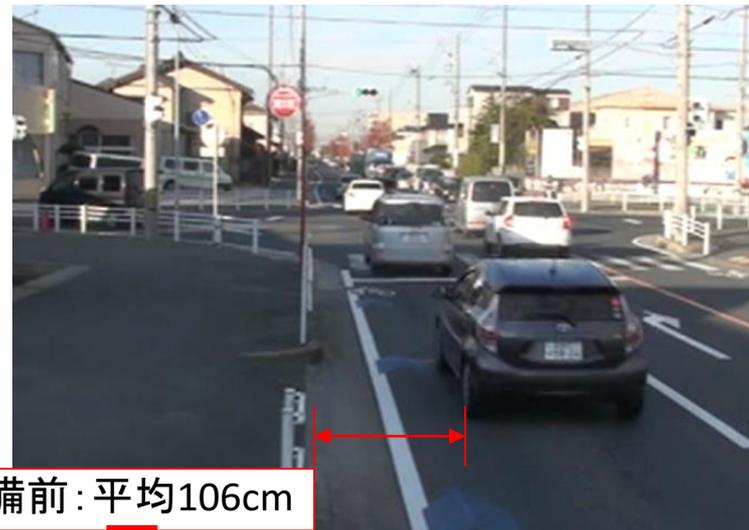
【自動車と縁石の距離】

整備前: 平均106cm

整備後: 平均110cm

※停止線10m手前地点で計測
