自転車通行空間の整備効果について（札幌通り）

資料5

平成27年度に自転車通行空間の整備(L=1.1km)を行った札幌通りにおいて、整備の効果を把握するため、通行区分ごとの自転車交通量調査を整備前から整備1年経過後まで継続して行った。

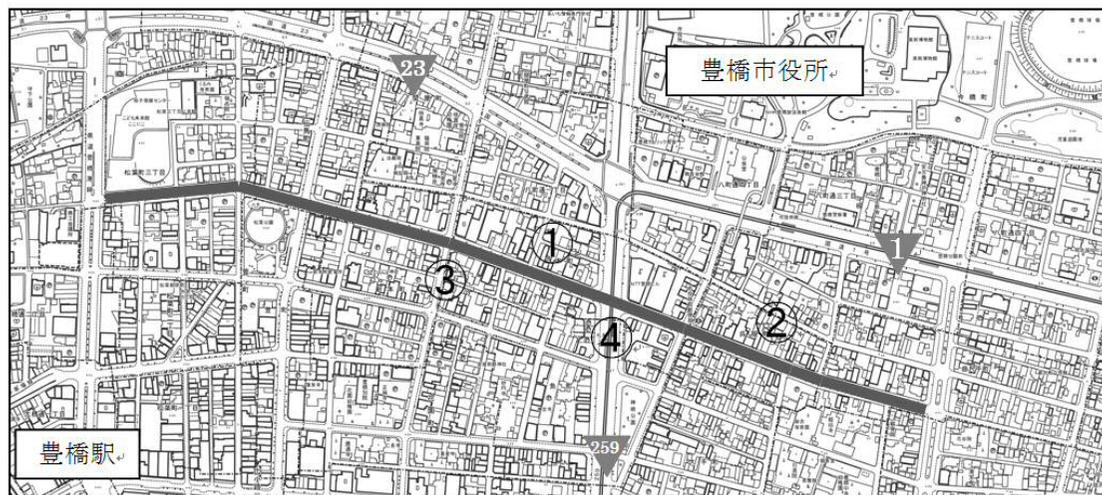
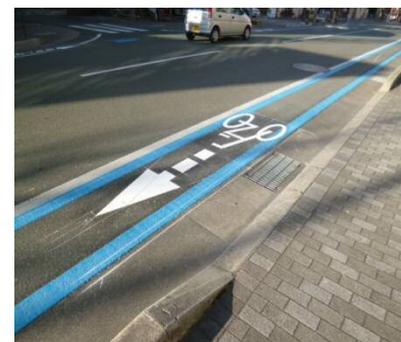
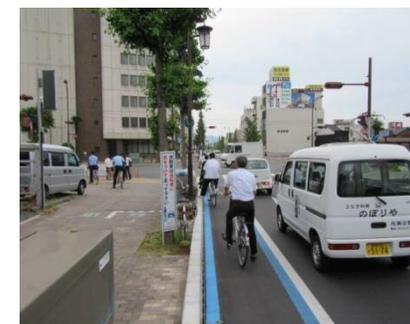
【調査箇所】

- ◆調査日 整備前：平成27年 9月29日（火）
整備後：平成28年 6月 7日（火）
半年経過：平成28年11月22日（火）
1年経過：平成29年 6月 6日（火）
- ◆調査時間 午前7時から午前9時まで（2時間）
- ◆調査箇所 下図4地点（単路部①② 交差点部③④）
- ◆調査内容 単路部：順走、逆走調査（歩道・車道別）
交差点部：交差点通行位置調査（歩道・車道・手前で歩道乗り上げ）

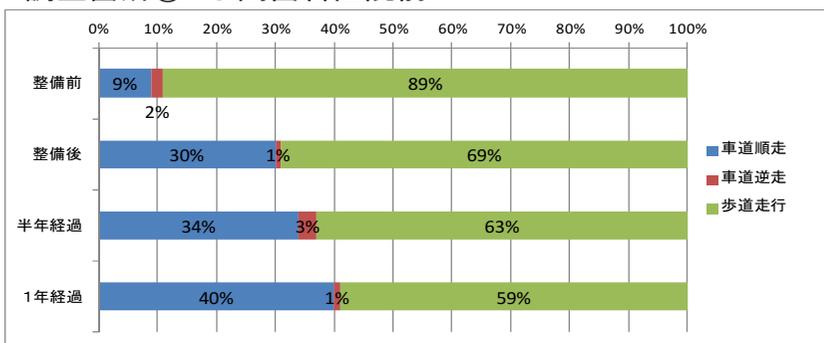
整備前に比べ車道の走行割合が大きく増加した。また、単路部の調査箇所②において、車道順走の割合が多少減少しているものの、全体としては自転車の交通量が変わらない中で、車道の走行割合が継続して増加しており、一定の整備効果を確認することができた。

区分		調査箇所① 小間歯科医院前				調査箇所② 豊川堂前			
		整備前	整備後	半年経過	1年経過	整備前	整備後	半年経過	1年経過
車道	順走	45	154	180	212	18	132	117	122
	逆走	9	6	15	2	1	1	0	5
歩道走行		458	354	330	307	262	142	146	174
合計		512	514	525	521	281	275	263	301

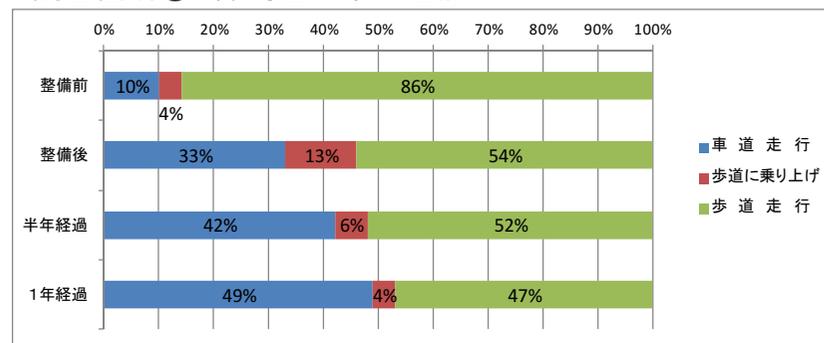
調査箇所③ 篠嶋屋北東交差点

区分		調査箇所③ 篠嶋屋北東の交差点				調査箇所④ 国道259号との交差点			
		整備前	整備後	半年経過	1年経過	整備前	整備後	半年経過	1年経過
車道走行		37	131	165	185	7	105	128	138
交差点手前で歩道に乗り上げ		14	50	23	16	5	27	11	20
歩道走行		329	211	200	179	373	243	240	215
合計		380	392	388	380	385	375	379	373

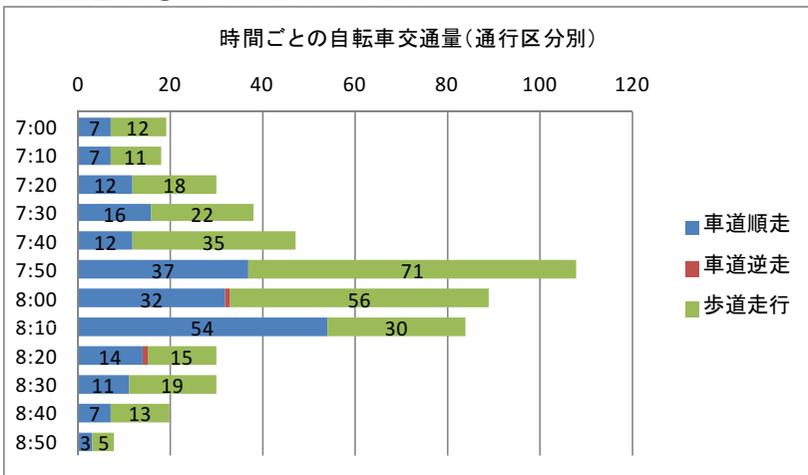
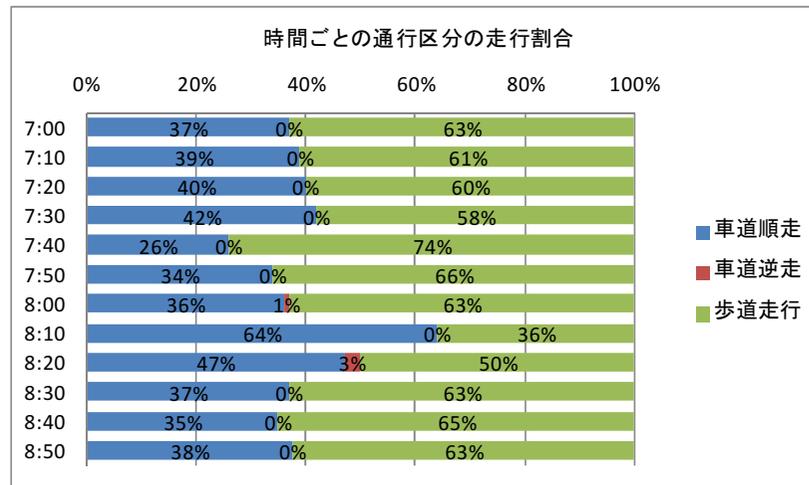
調査箇所① 小間歯科医院前

交通量のピーク時間帯（7時40分～8時10分頃）は単路部、交差点部ともに車道走行割合が低くなっている。ピーク時間直後（8時10分台）には一旦車道の走行割合が高くなるが、その後は歩道の走行割合が高くなる傾向がみられる。
