札幌通り自転車交通量調査結果について

平成27年度に自転車通行空間の整備(L=1.1km)を行った札幌通りにおいて、整備の効果を把握するため、通行区分ごとの自転車交通量調査を整備前から整備2年経過後まで継続して行った。

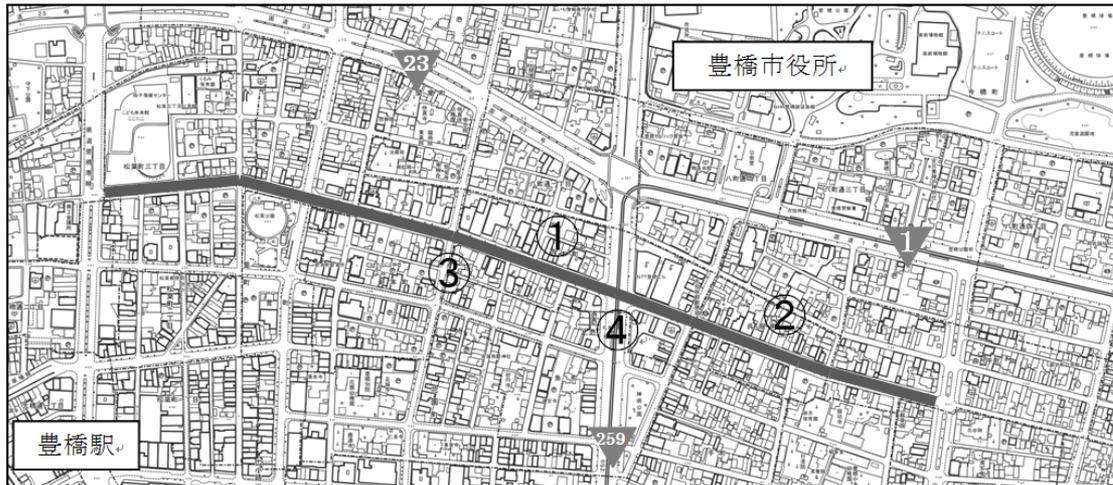
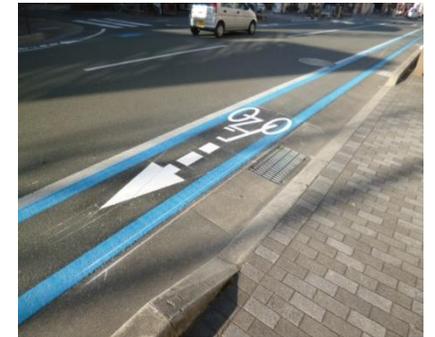
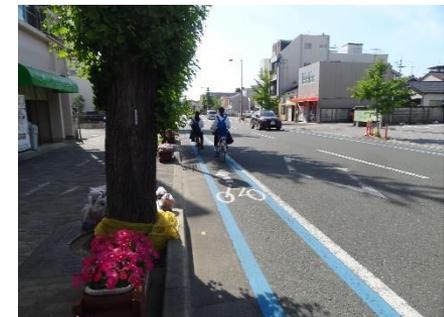
【調査箇所】

- ◆調査箇所 下図4地点（単路部①② 交差点部③④）

- ◆調査内容 単路部：順走、逆走調査（歩道・車道別）
交差点部：交差点通行位置調査（歩道・車道・手前で歩道乗り上げ）

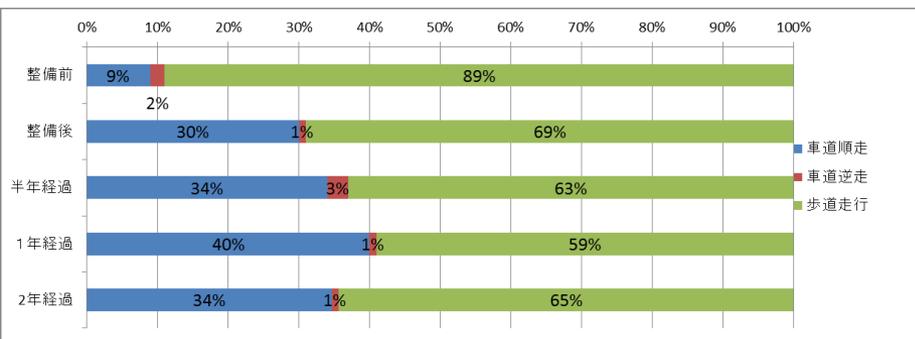
調査箇所① 小間歯科医院前

車道順走、車道逆走、歩道走行の割合のグラフ

調査箇所①において車道順走の割合が減少しているが、付近ホテル前にバスが停まっており(7:46～8:06)、手前で歩道へ乗り上げる自転車が多かったためと思われる。調査箇所②については車道順走が増加したことから一定の整備効果を確認することができた。

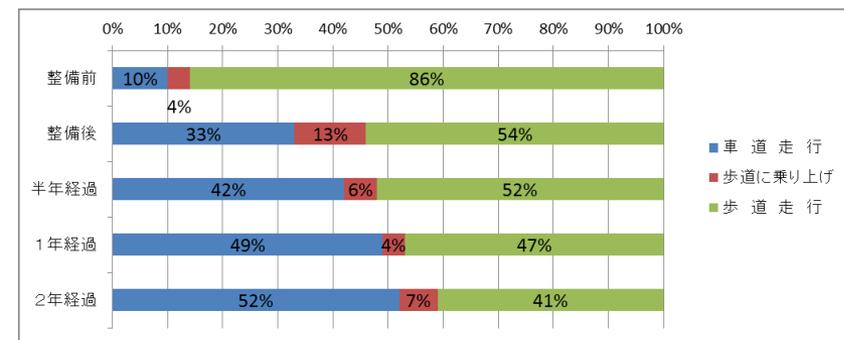
調査箇所③ 篠嶋屋北東交差点

車道走行、歩道に乗り上げ、歩道走行の割合のグラフ

調査箇所③については車道走行が増加したことから一定の整備効果を確認することができた。調査箇所④において車道走行の割合が減少しているが、調査箇所①と同様付近ホテル前にバスが停まっていたことの影響があったためと思われる。

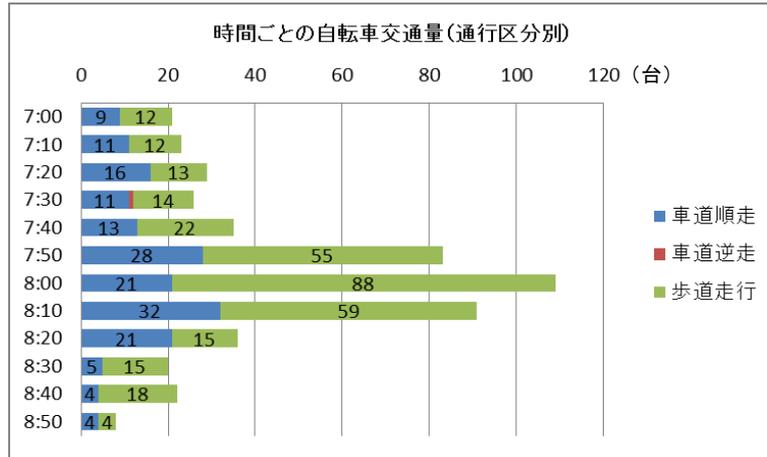
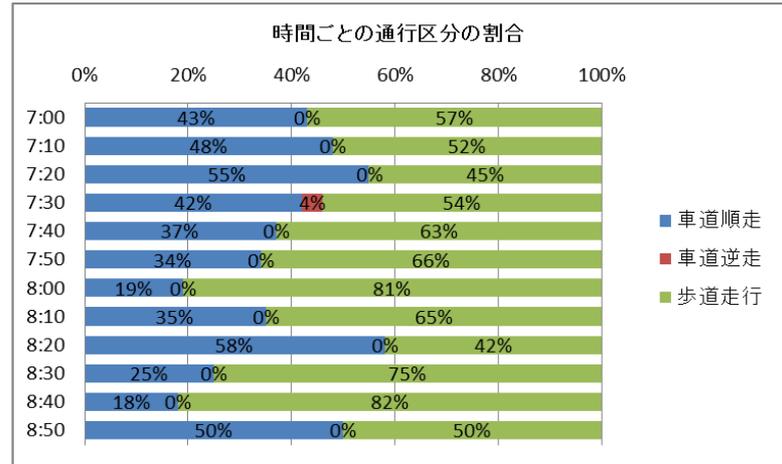
調査箇所① 小間歯科医院前

○時間ごとの自転車交通量及び走行割合(参考)

交通量のピーク時間帯(7時50分~8時10分頃)は単路部、交差点部ともに車道走行割合が低くなっている。これはこの時間帯に付近ホテル前にバスが停まっていた影響が多いように思われる。

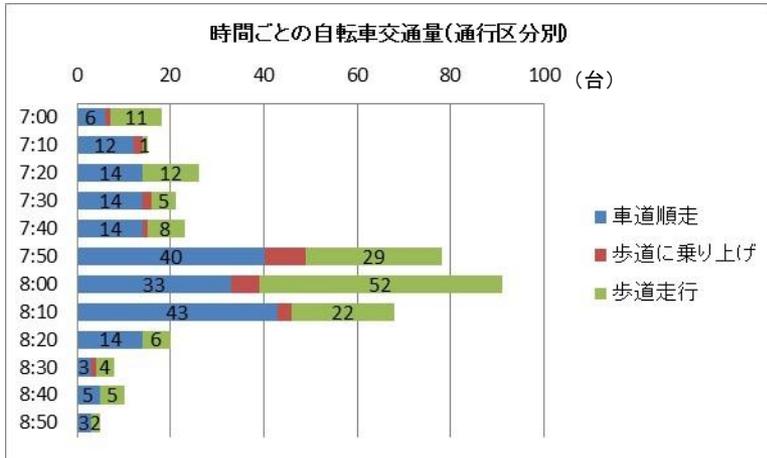
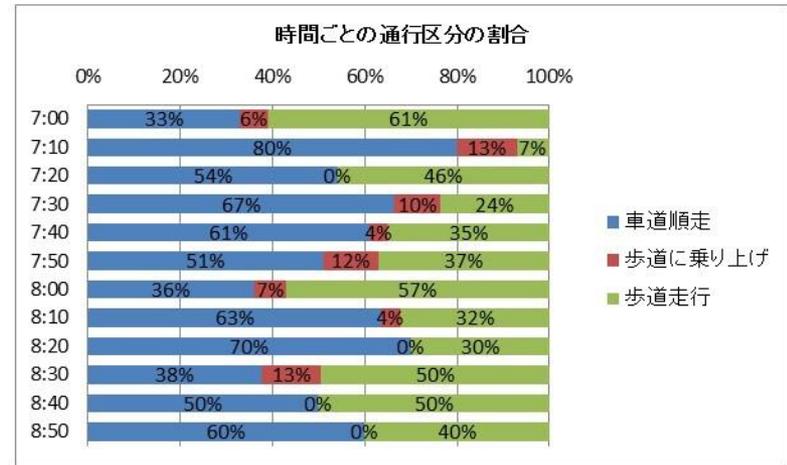
調査箇所③ 篠嶋屋北東交差点

○時間ごとの自転車交通量及び走行割合(参考)
