発注者：豊橋市建築部建築課

調査名：保健所・保健センター等建設に伴う地質調査業務

施工場所：愛知県豊橋市中野町地内

目的：本業務は、愛知県豊橋市中野町地内(国立豊橋病院跡地)において計画されている保健所・保健センター等の建設に先立って、その基礎の設計・施工に必要な地盤データを得ることを目的として地質調査を実施したものである。

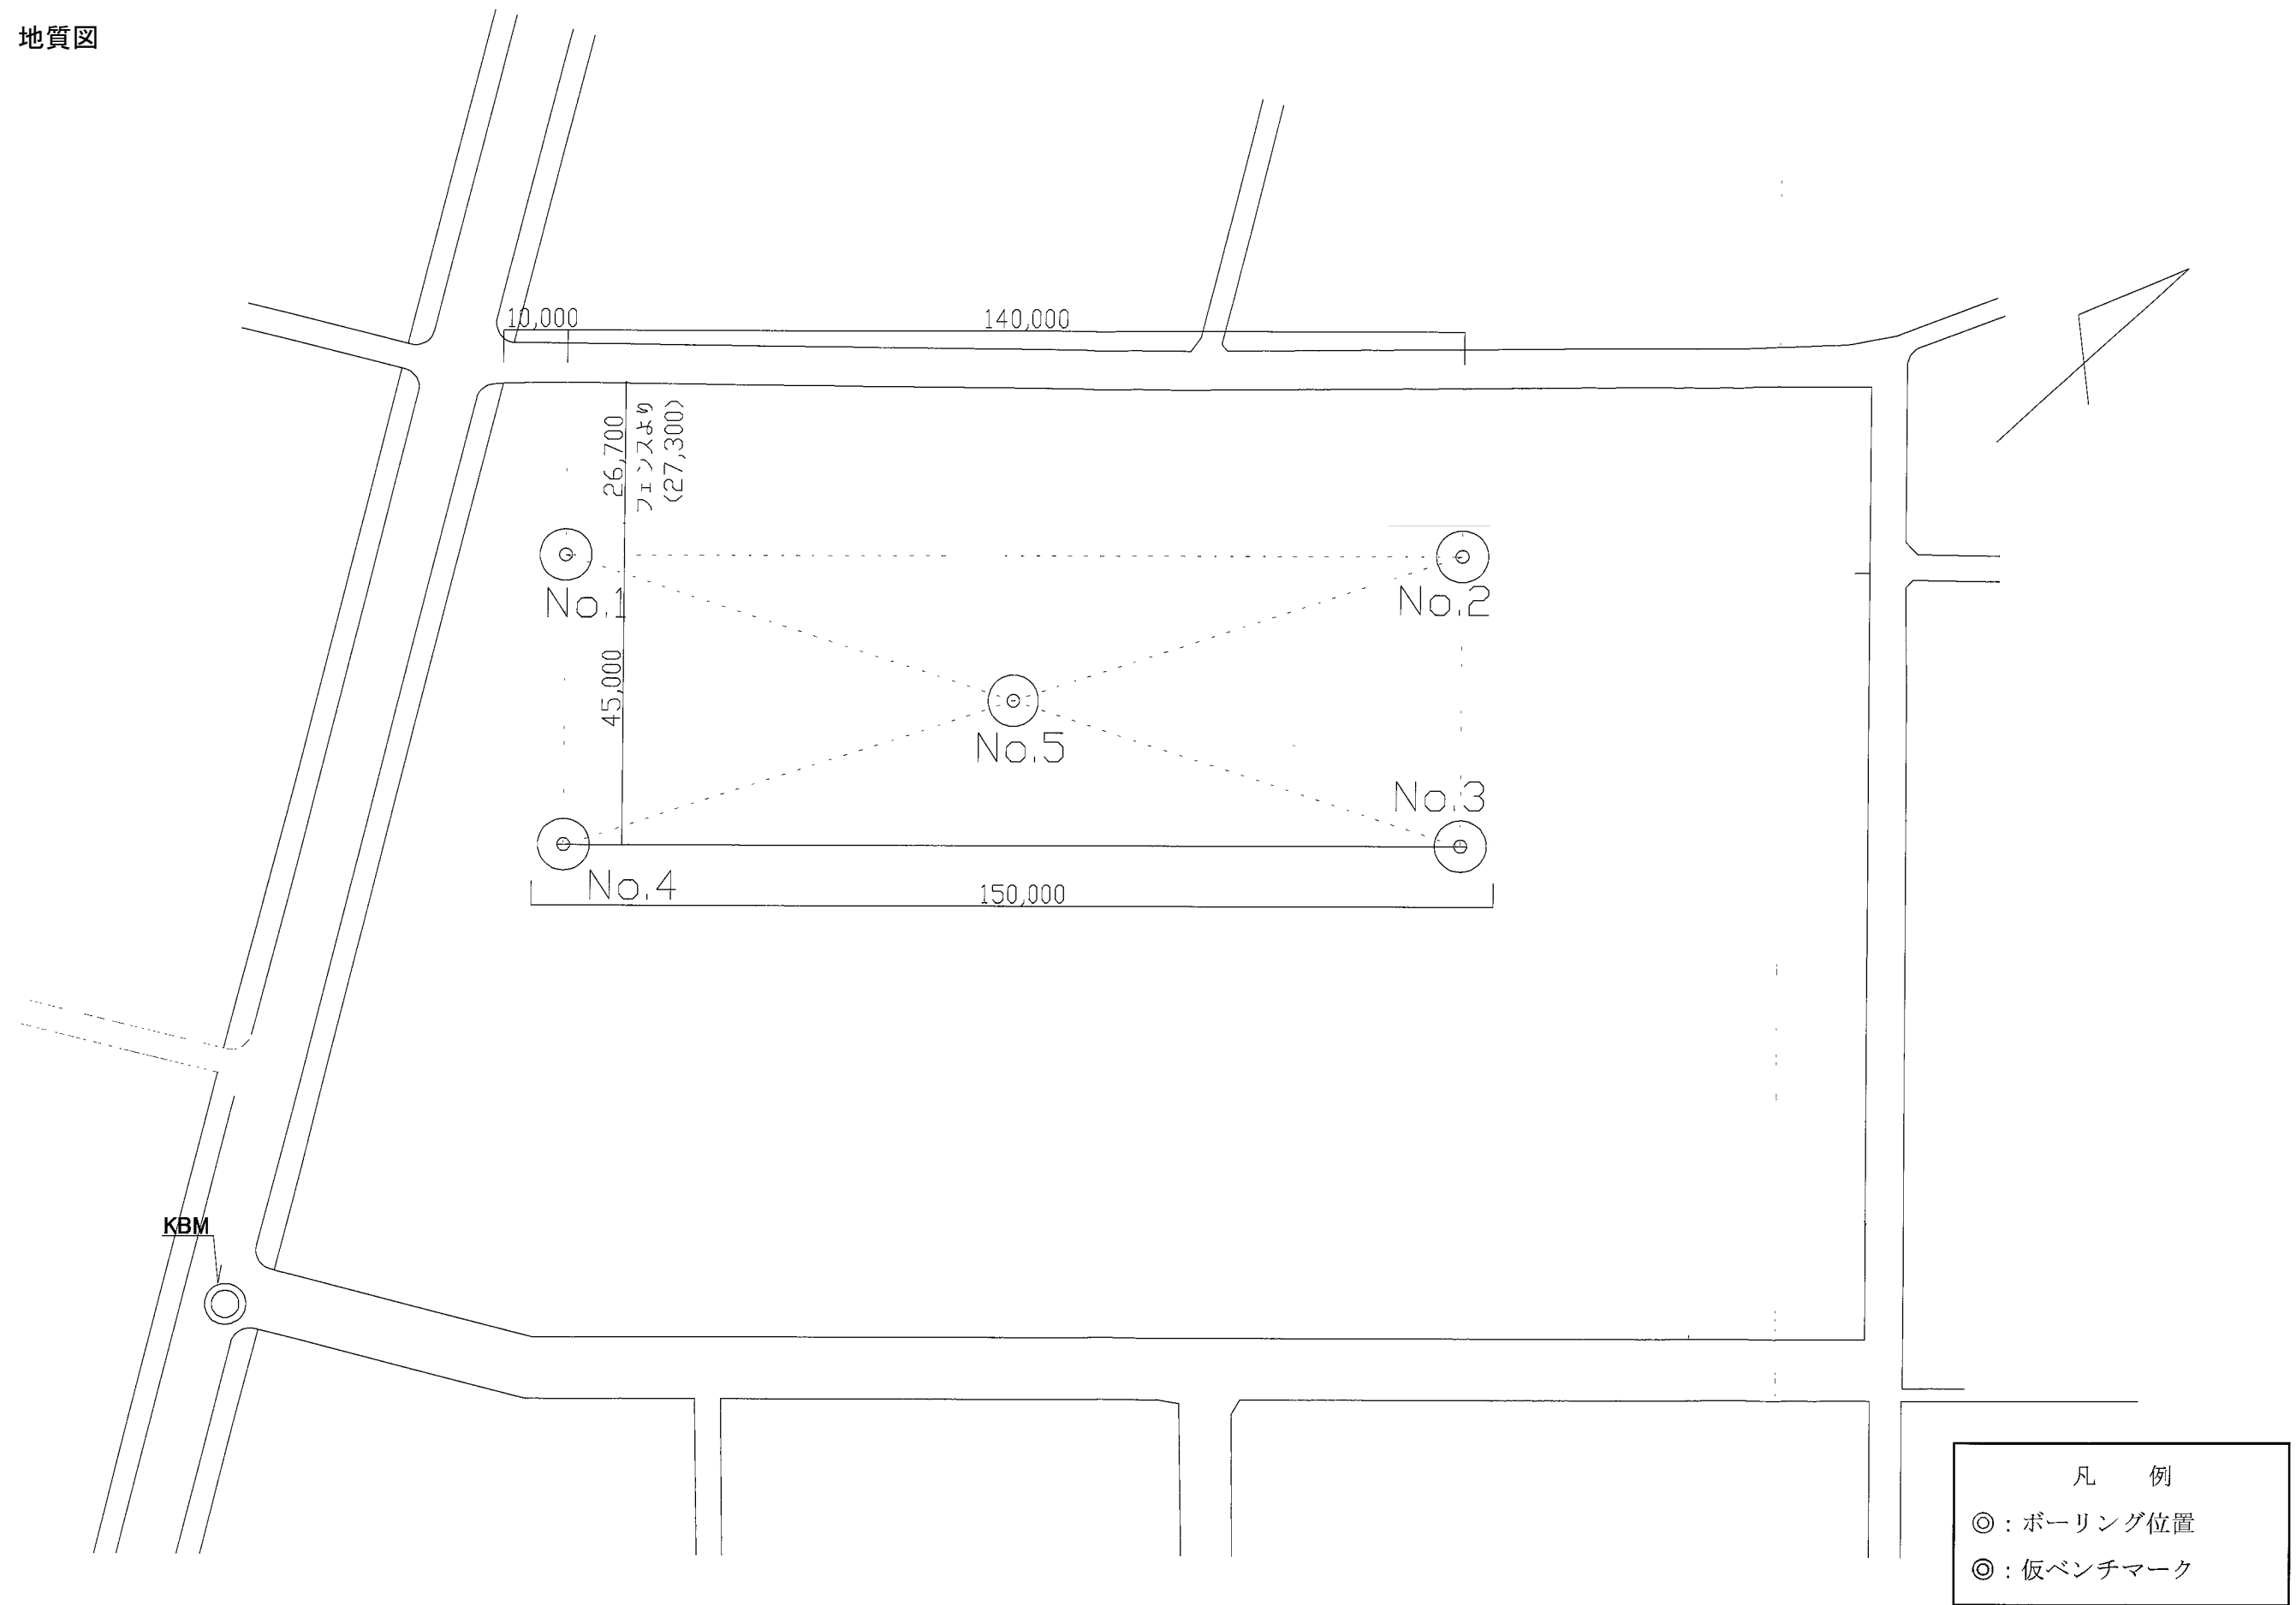
ボーリング位置図 1 : 1,000

調査内容： ・機械ボーリング 5孔, 延150m  
・標準貫入試験 150回

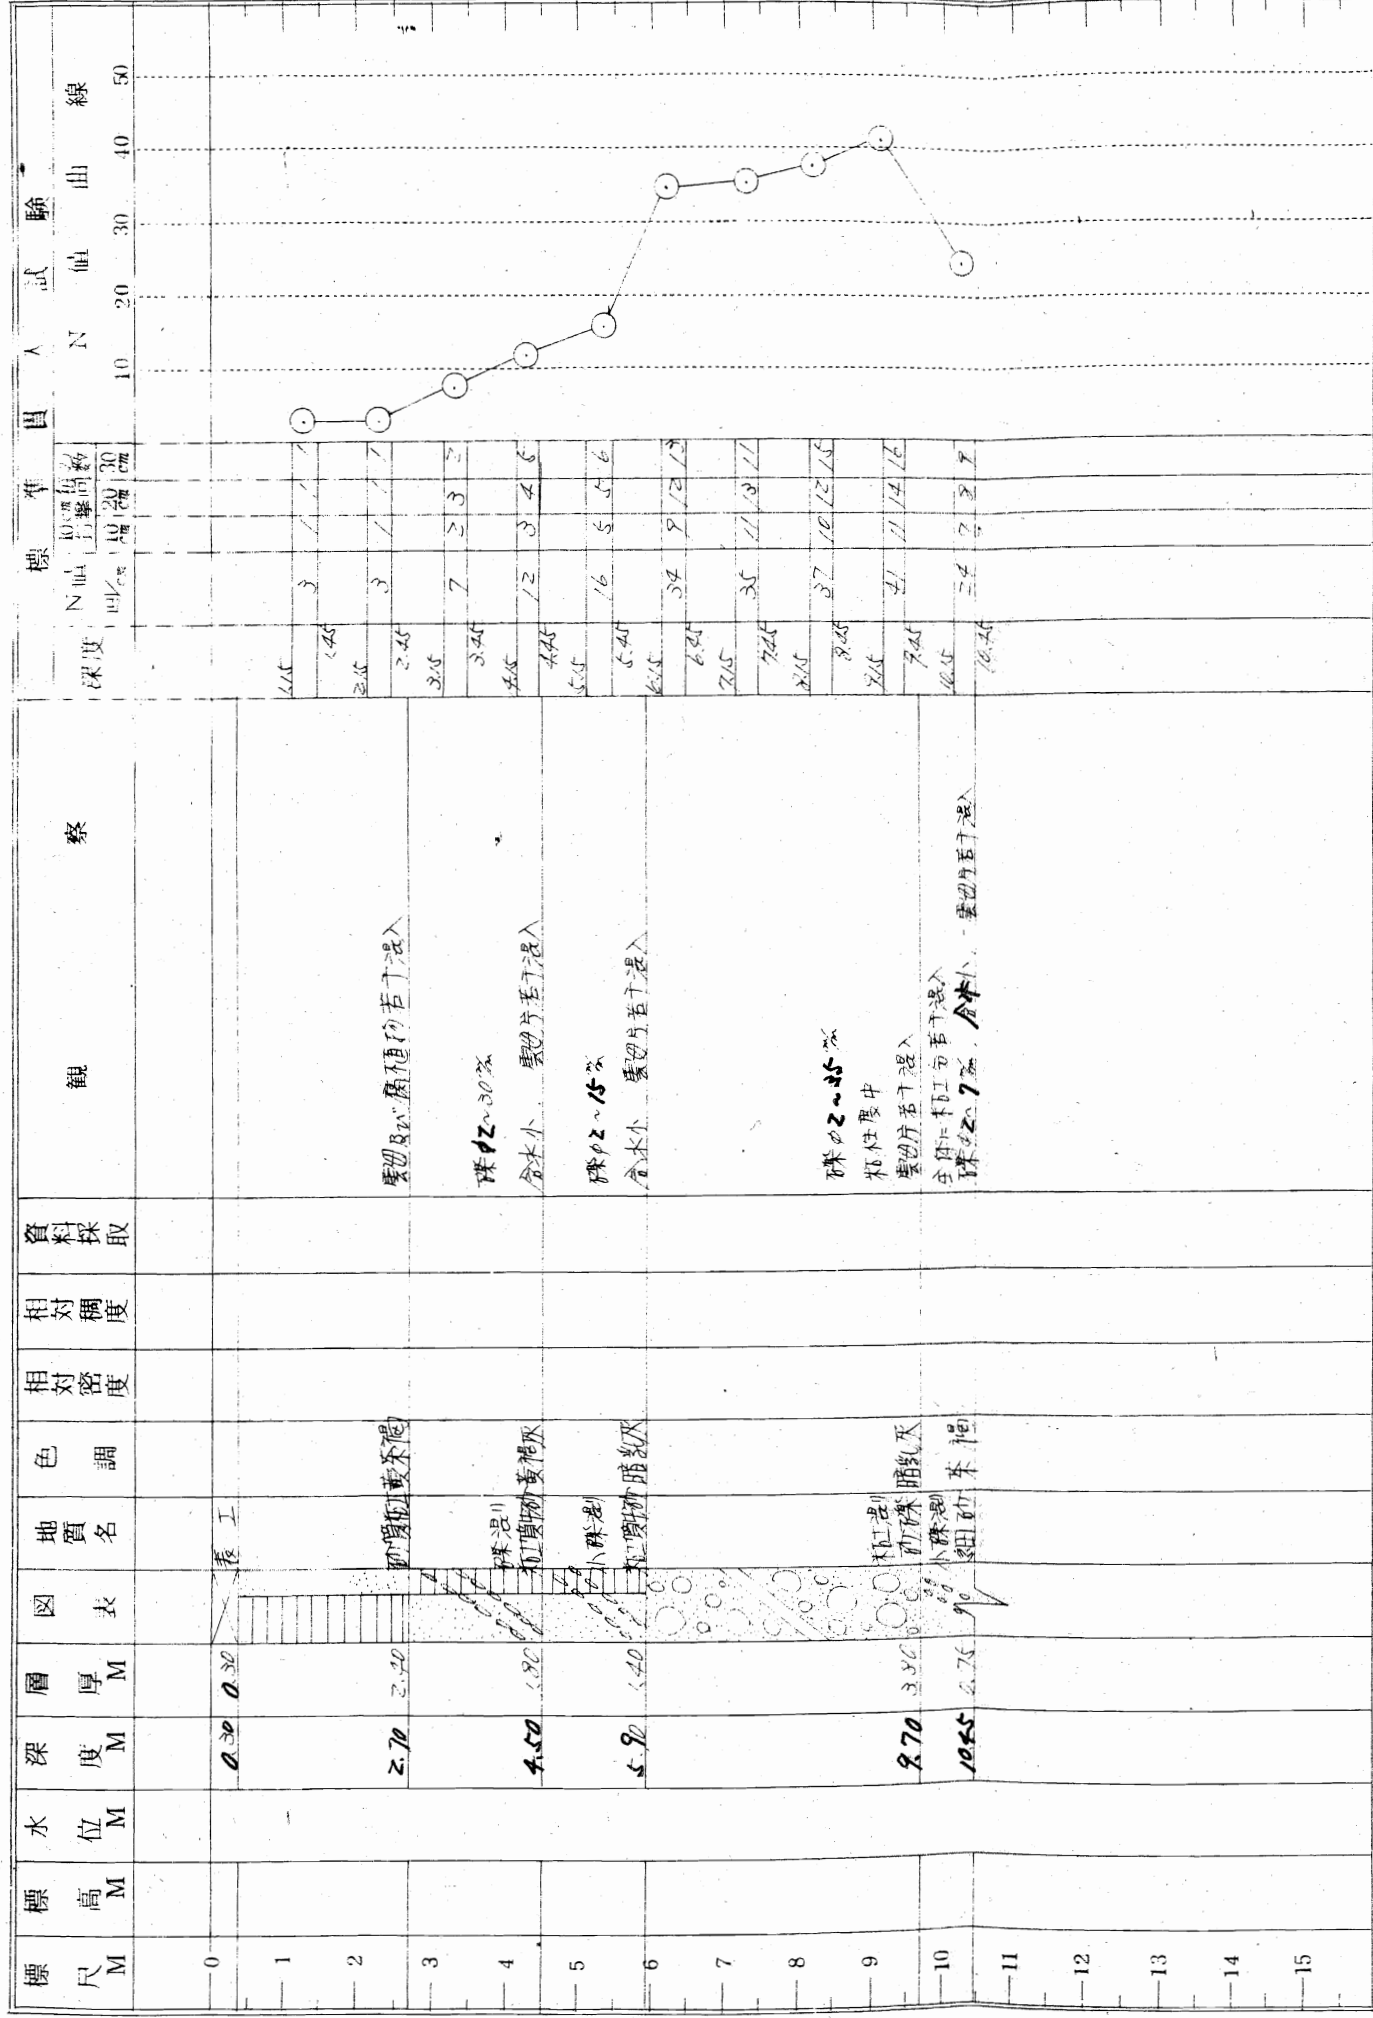
# 土質柱状図

孔番号	No. 1			
工事名	国立豊橋病院建築敷地地質調査工事			
工事場所	豊橋市中野町地内			
工期	着手	昭和 56 年 3 月 11 日	竣工	昭和 56 年 3 月 12 日

担当者氏名	佐野 信一
工法	口-9リ-式 水リ-7"
深度	16.45 m (北 6.66 深)
使用機械	71) - 1.2.100 型
