旧生活家庭館解体工事近隣住民説明会

大集会室のアスベスト除去及びアスベスト含有土壌除去完了と
解体工事の再開について

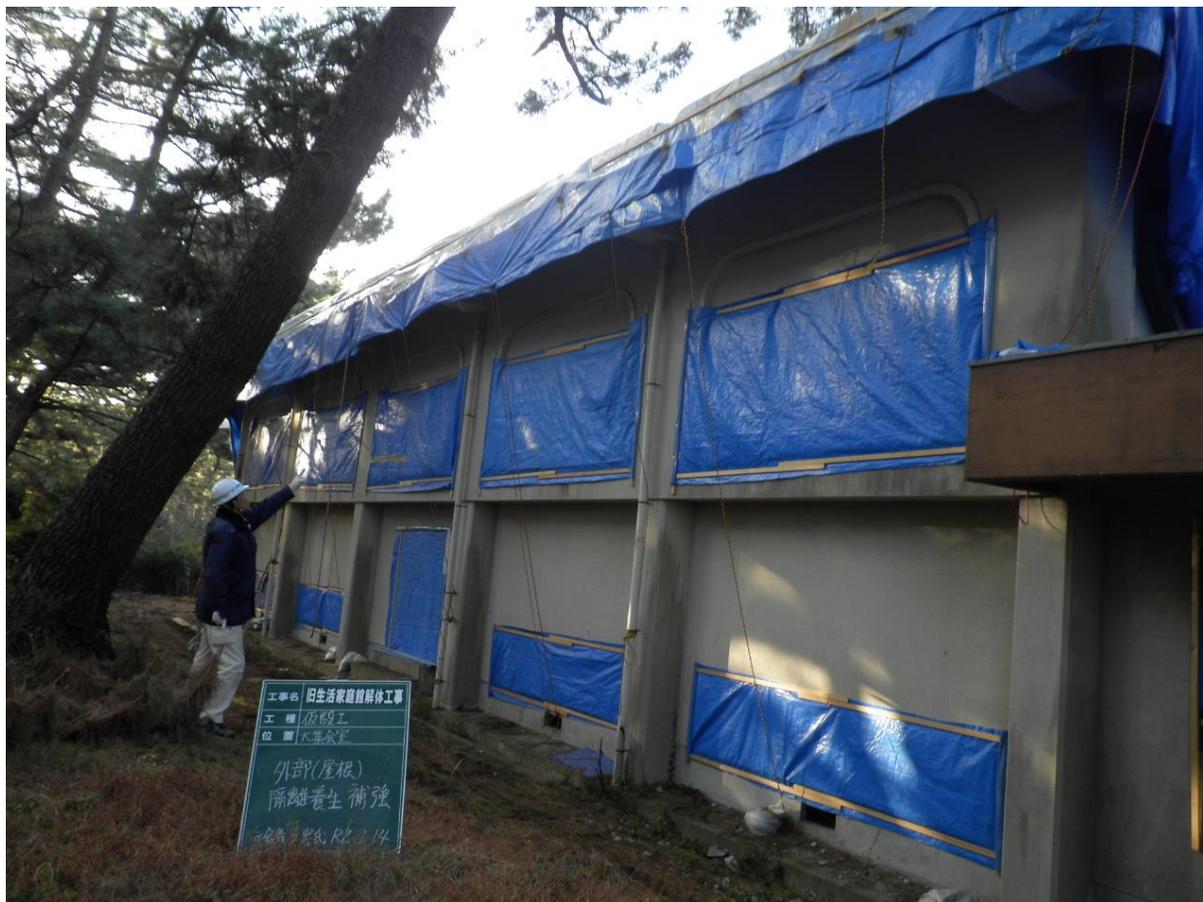
(床面隔離養生設置 R2.1.11～R2.1.16)

工事名 旧生活家庭館解体工事
 工種 仮設工
 位置 大集会室
 外部(屋根)
 隔離養生補強
 立入者 加藤氏 R2.1.14

外観(開口部(窓等)の養生状況)

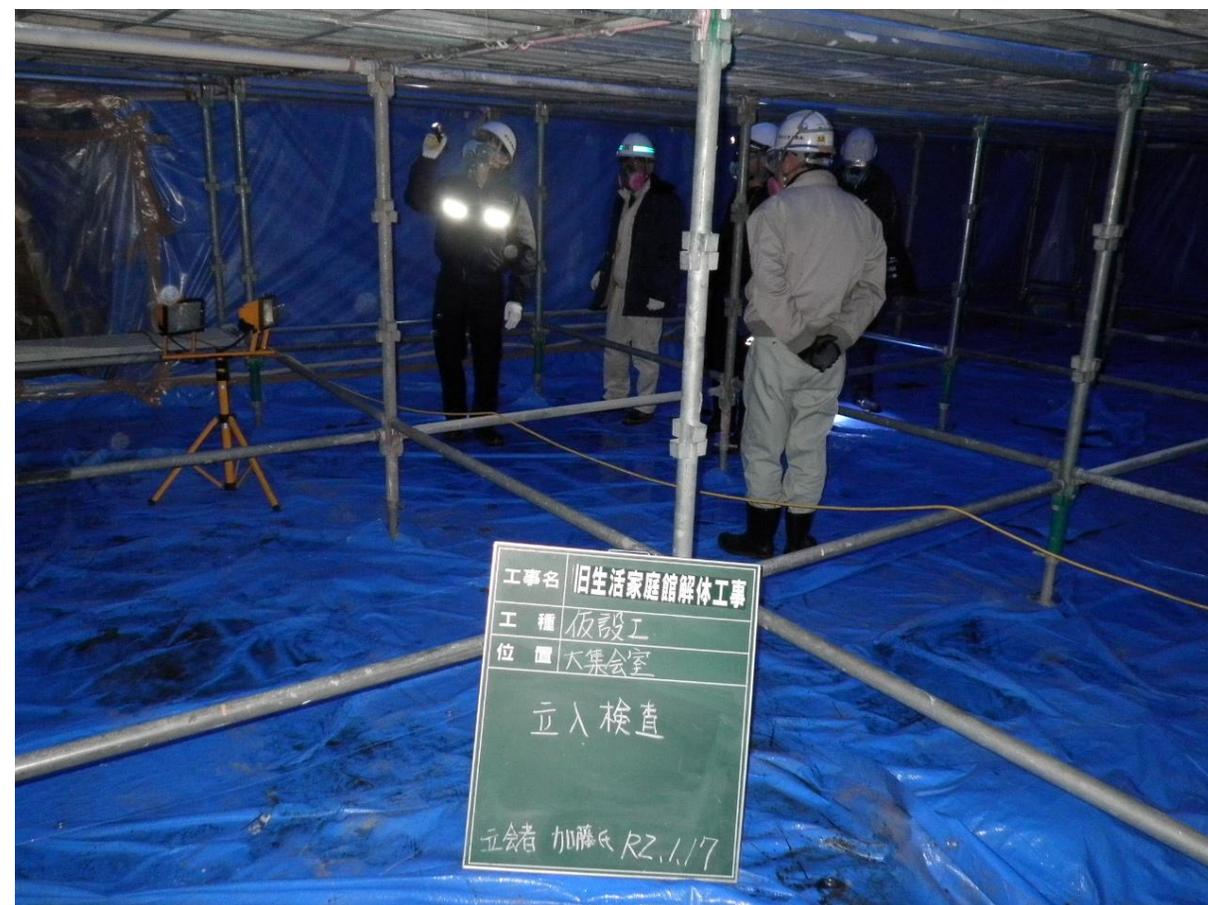
内部の床養生・足場状況の確認

工事名 旧生活家庭館解体工事
 工種 仮設工
 位置 大集会室
 立入検査
 立入者 加藤氏 R2.1.17

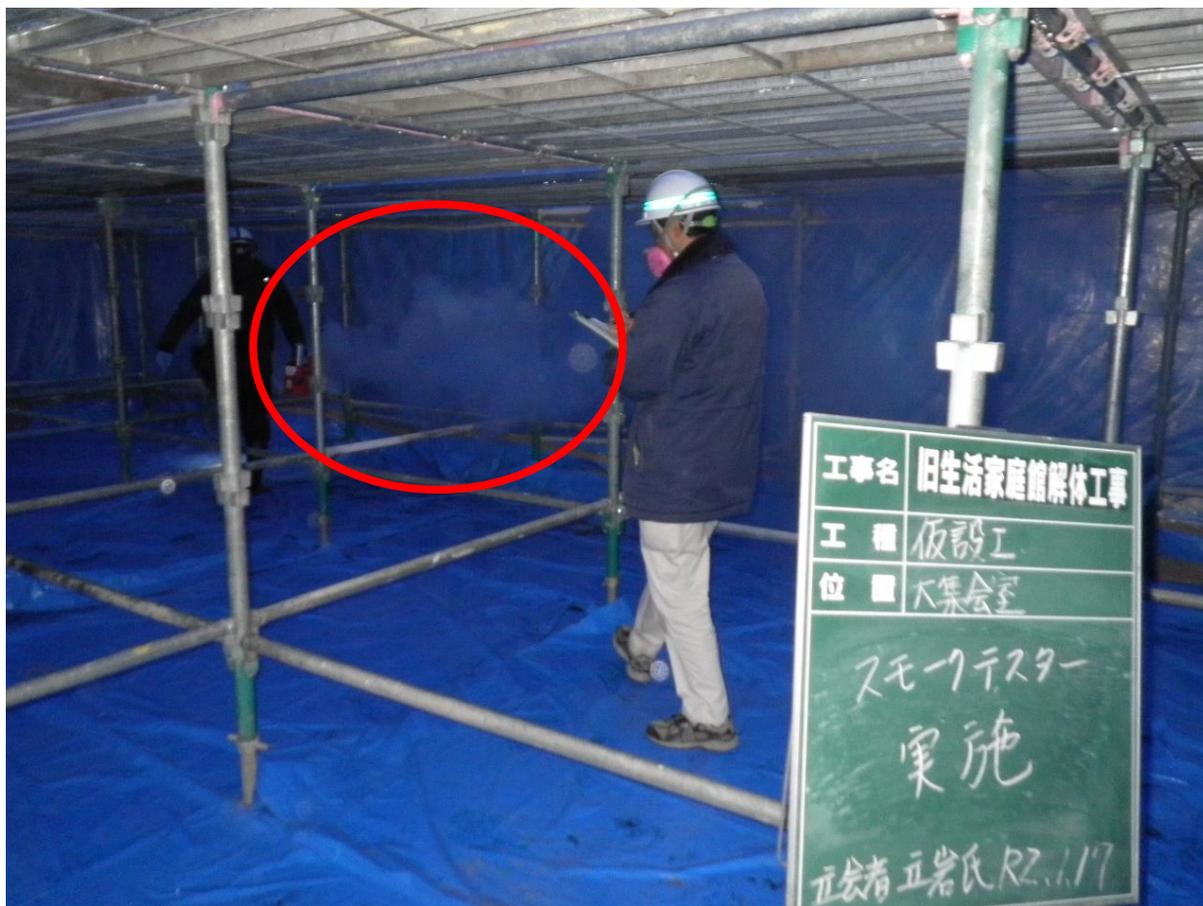
(床面隔離養生設置R2.1.11～R2.1.16)

スモークマシンによる作業場内の気密試験(1)

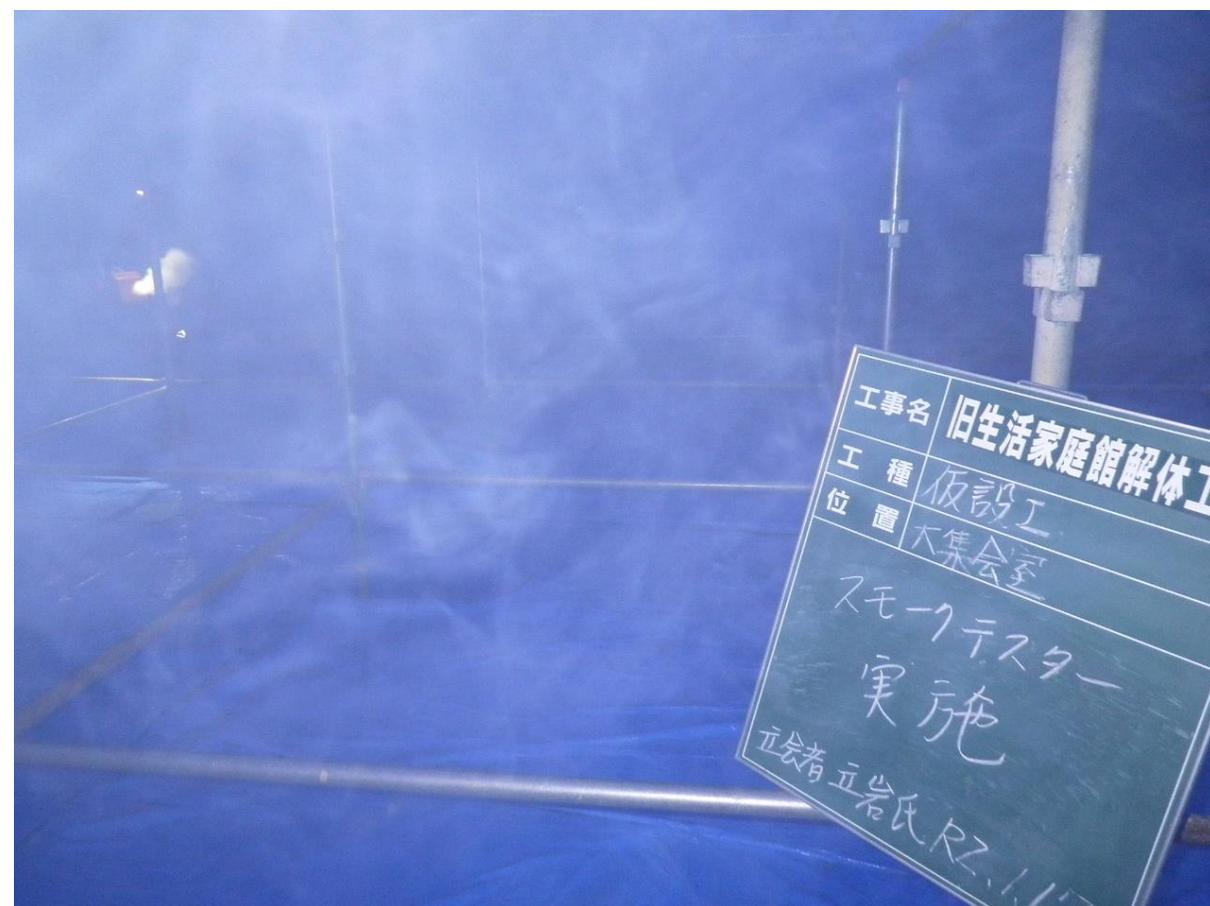
煙の充満状態(外部よりも目視確認:問題なし)

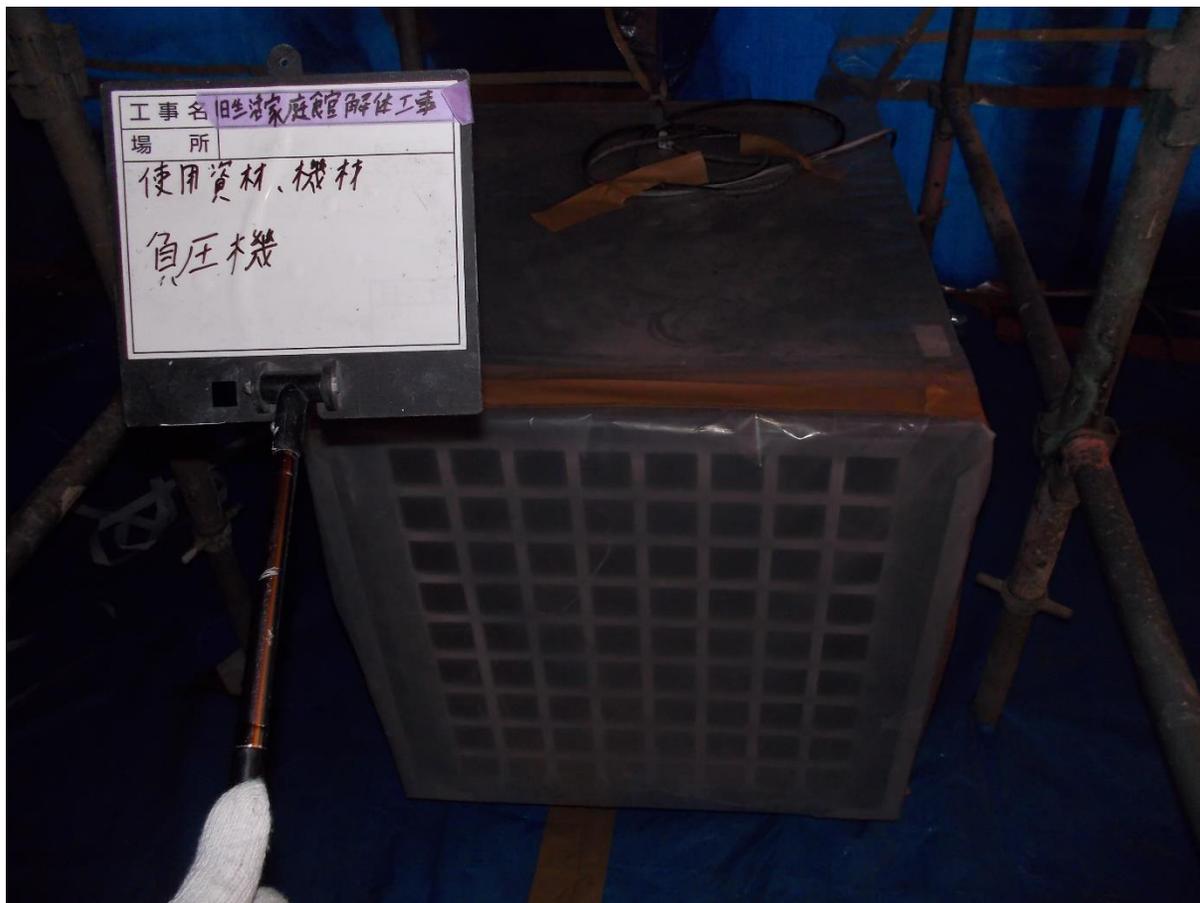
(床面隔離養生設置R2.1.11～R2.1.16)

集じん排気装置設置状況

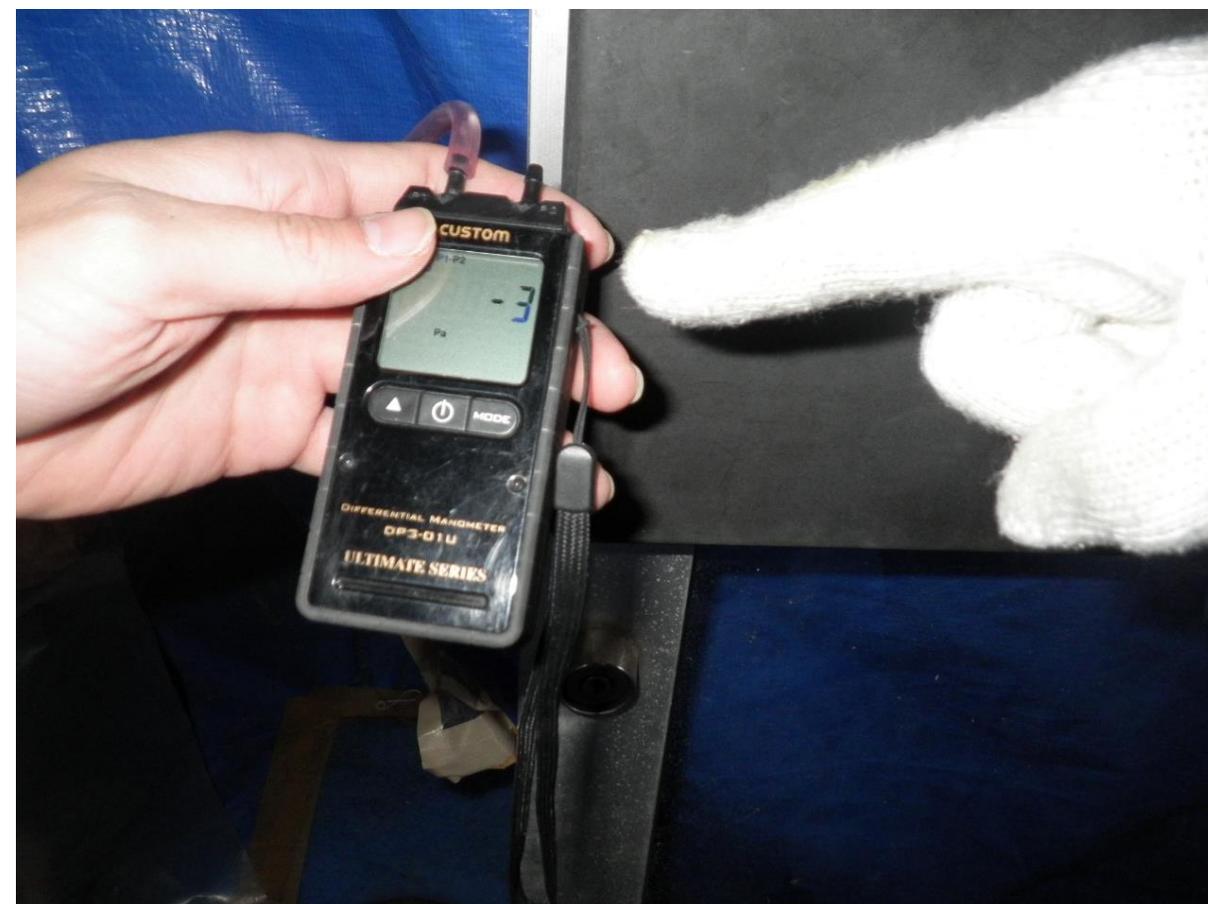
作業場内負圧測定状況「-3mmq」
(一般的には-2～-5mmqで良好)

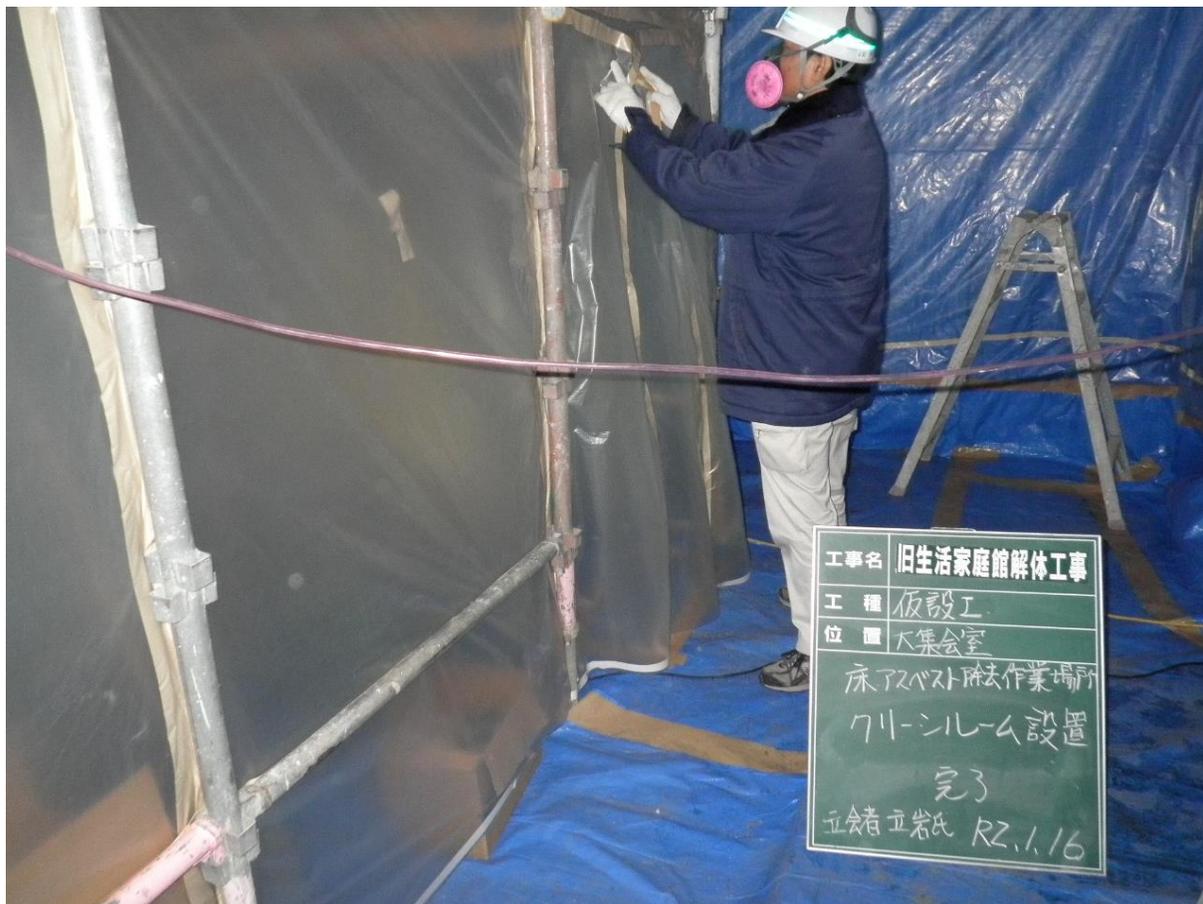
(床面隔離養生設置R2.1.11～R2.1.16)

セキュリティーゾーン設置状況(外観)

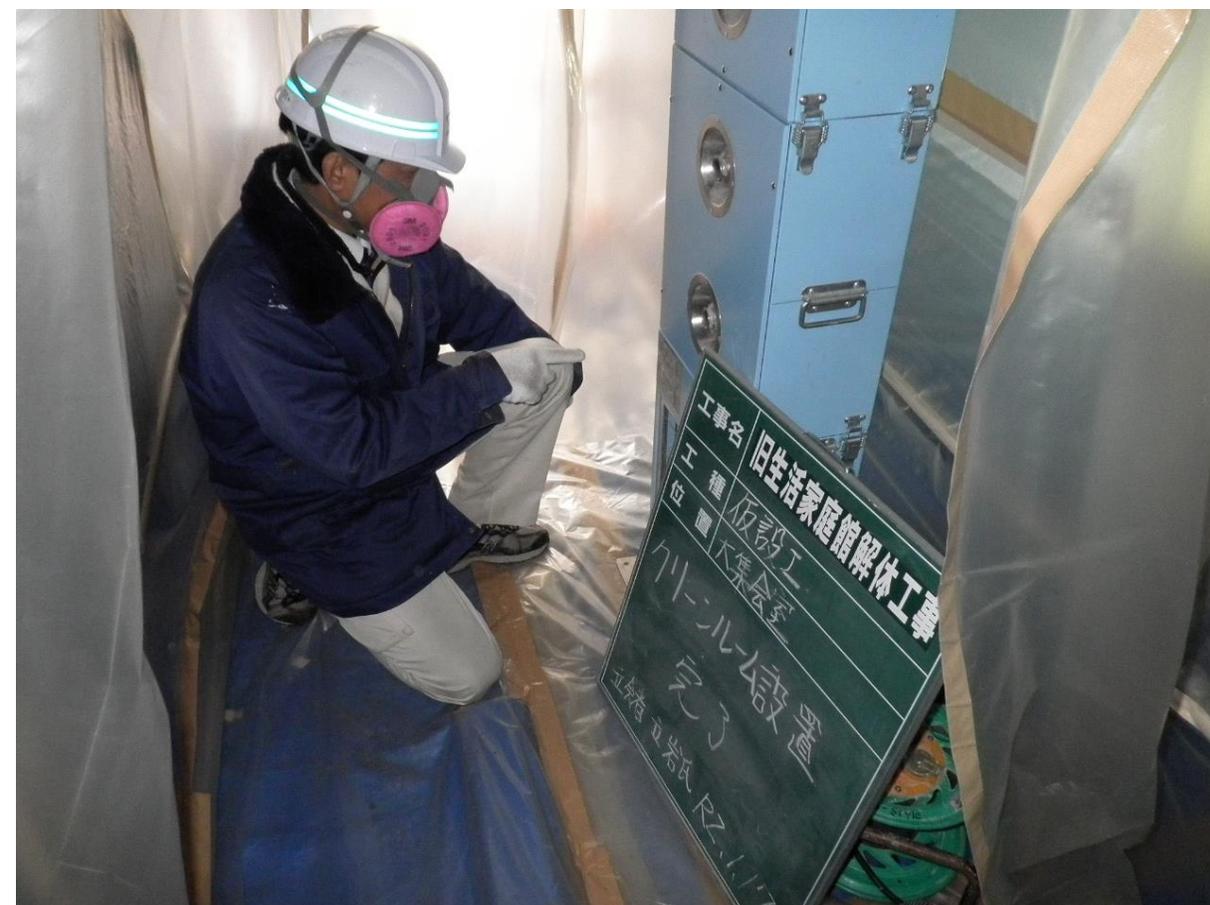
セキュリティーゾーン設置状況(内部)

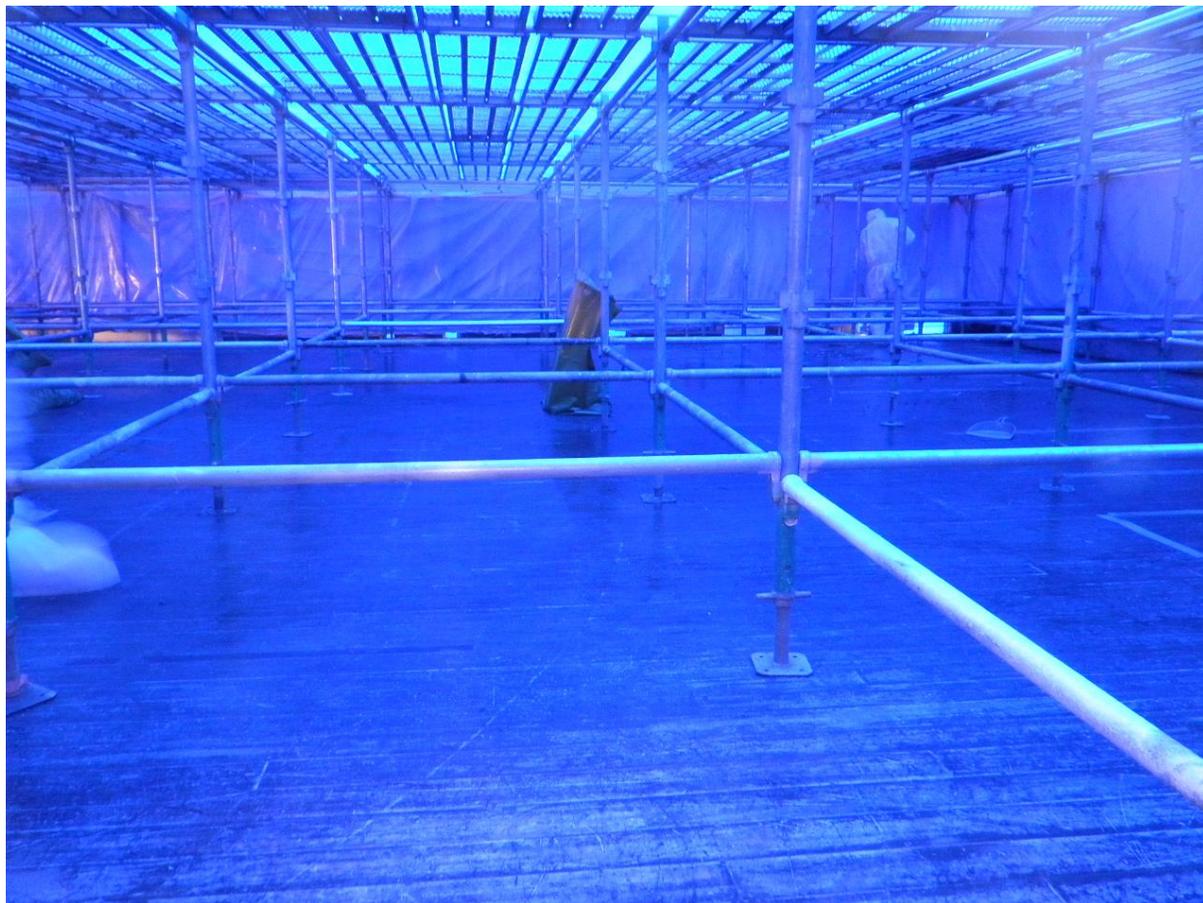
(床面残留石棉除去R2.1.17～R2.1.21)

作業場内床清掃状況(1)

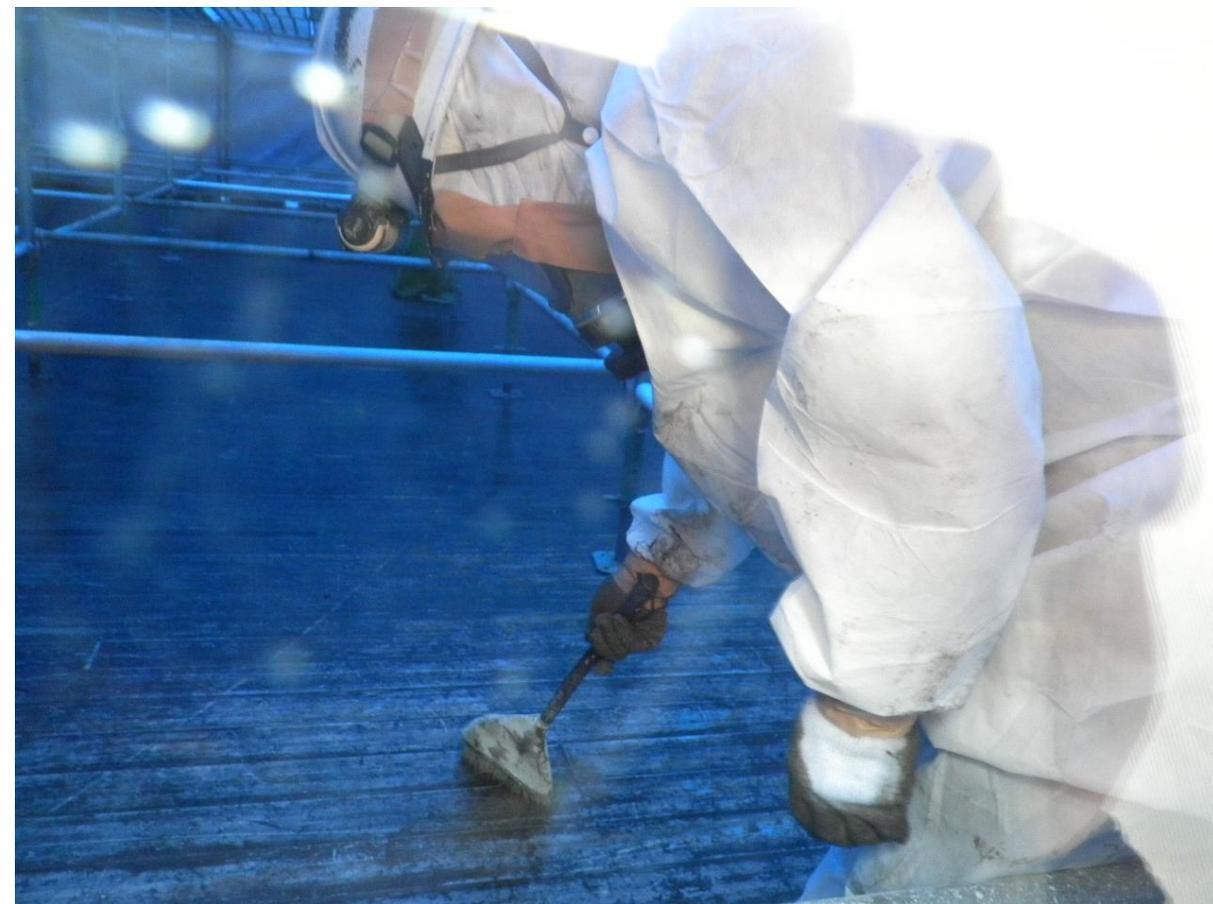
作業場内床清掃状況(2)

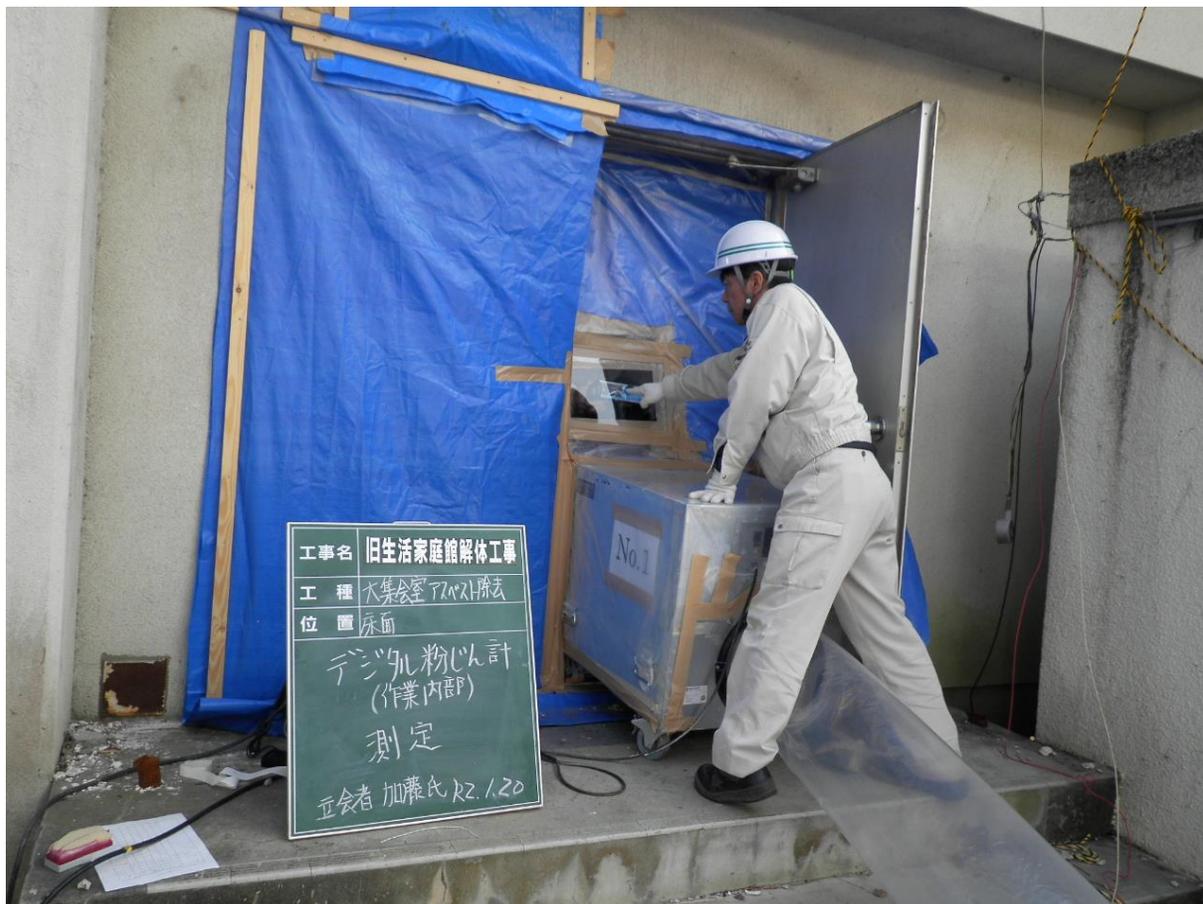
(床面残留石棉除去R2.1.17～R2.1.21)

デジタル粉じん計による作業場内の粉じん測定

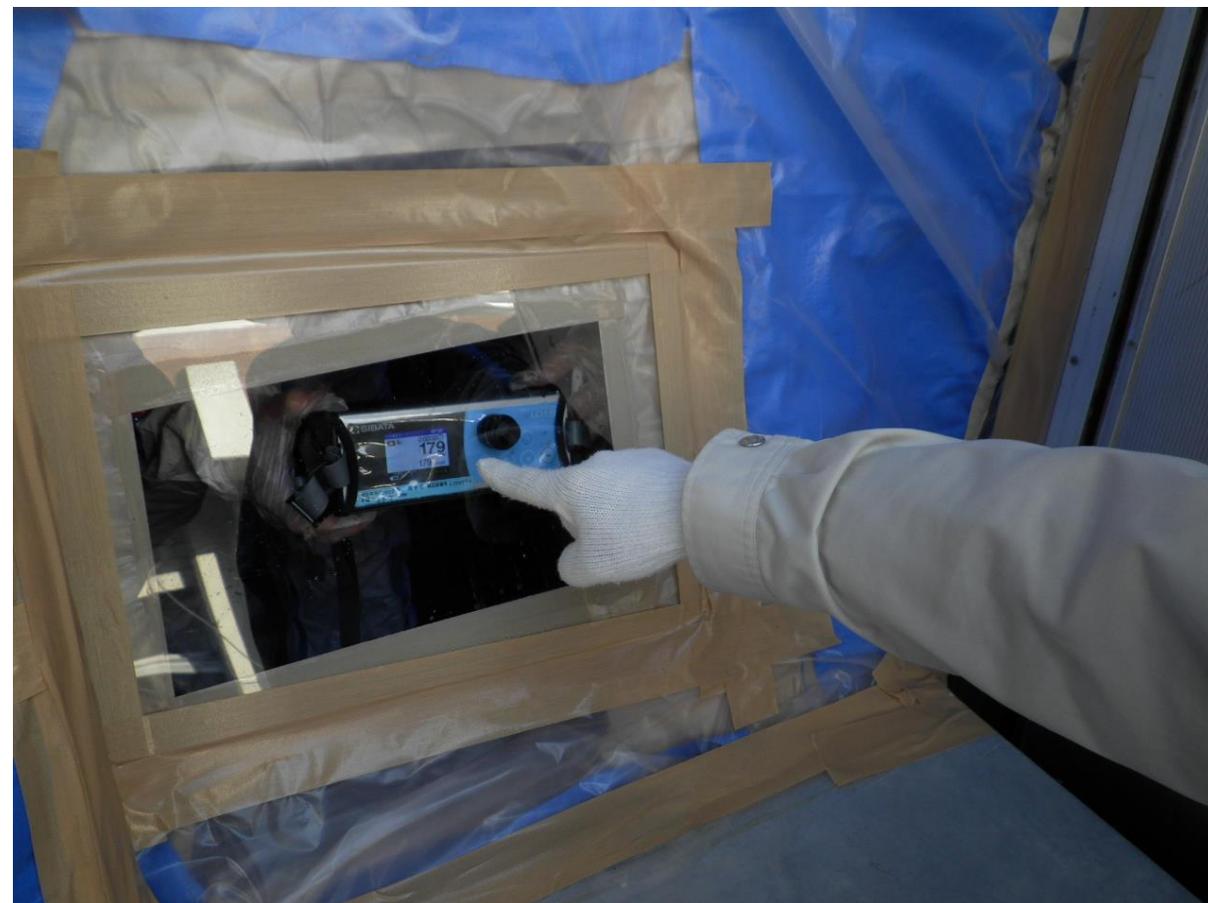
測定値「179」
(通常3,000～5,000以上であり、湿潤状態は良好)

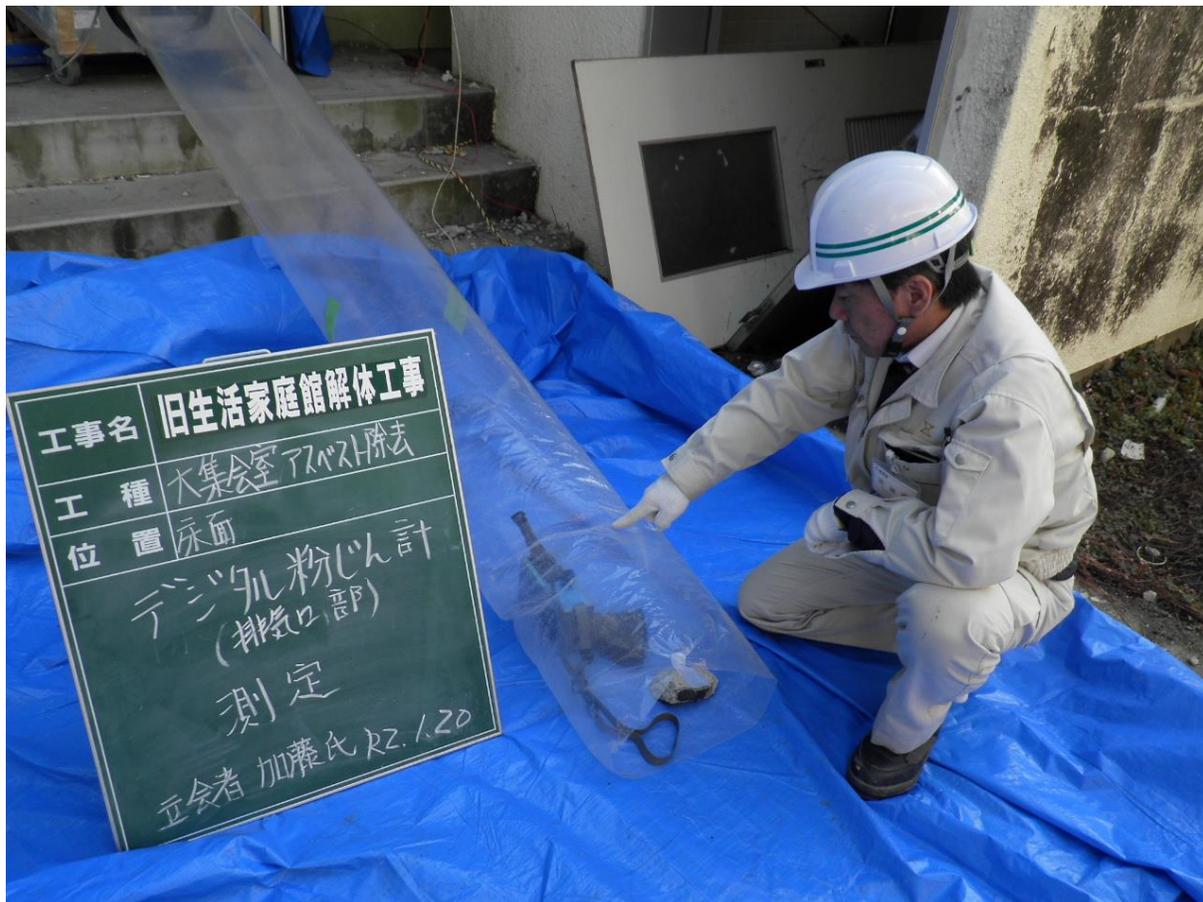
(床面残留石棉除去R2.1.17～R2.1.21)

集じん排気装置排気口の粉じん測定状況
(外乱防止のためダケ外内で測定) 測定値「0」

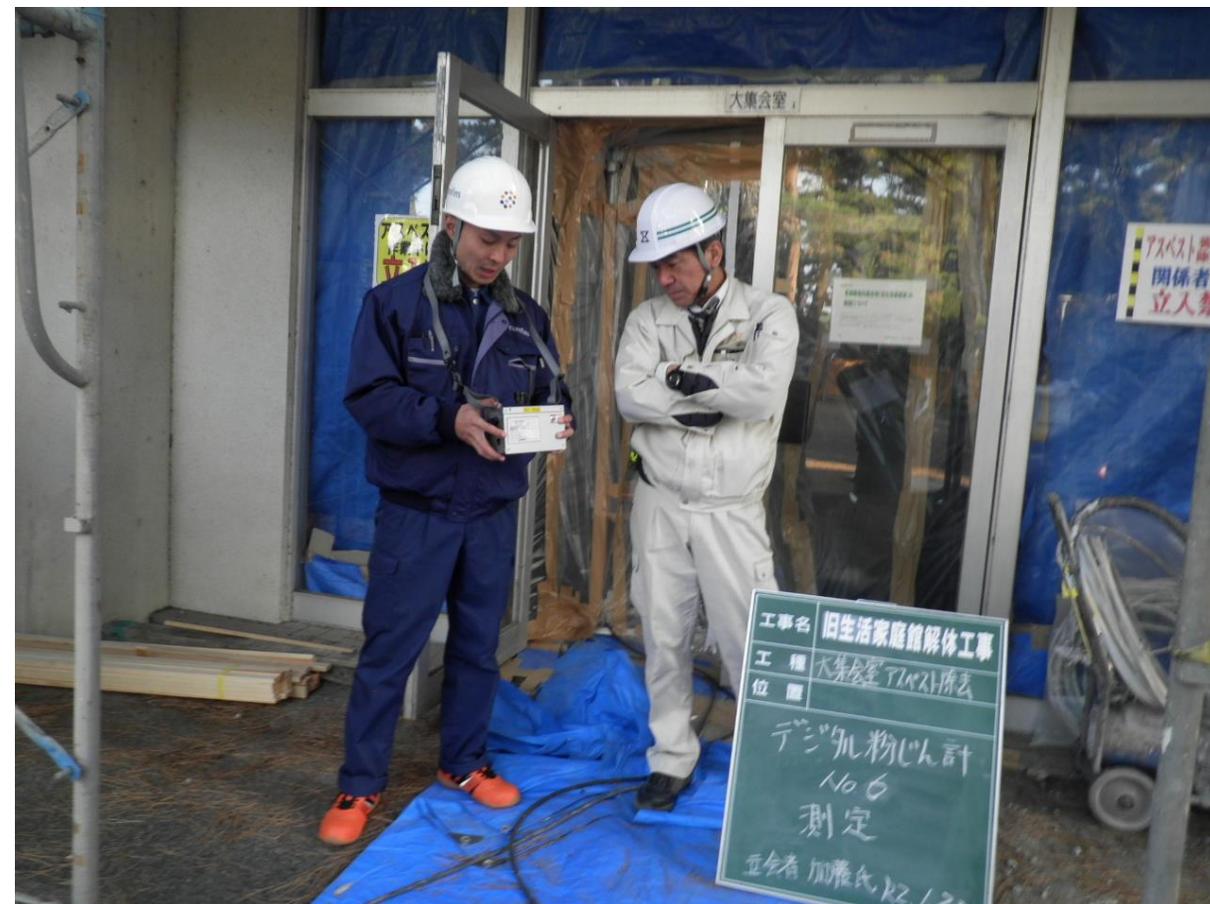
作業場出入口(屋外)の定期的な粉じん測定状況

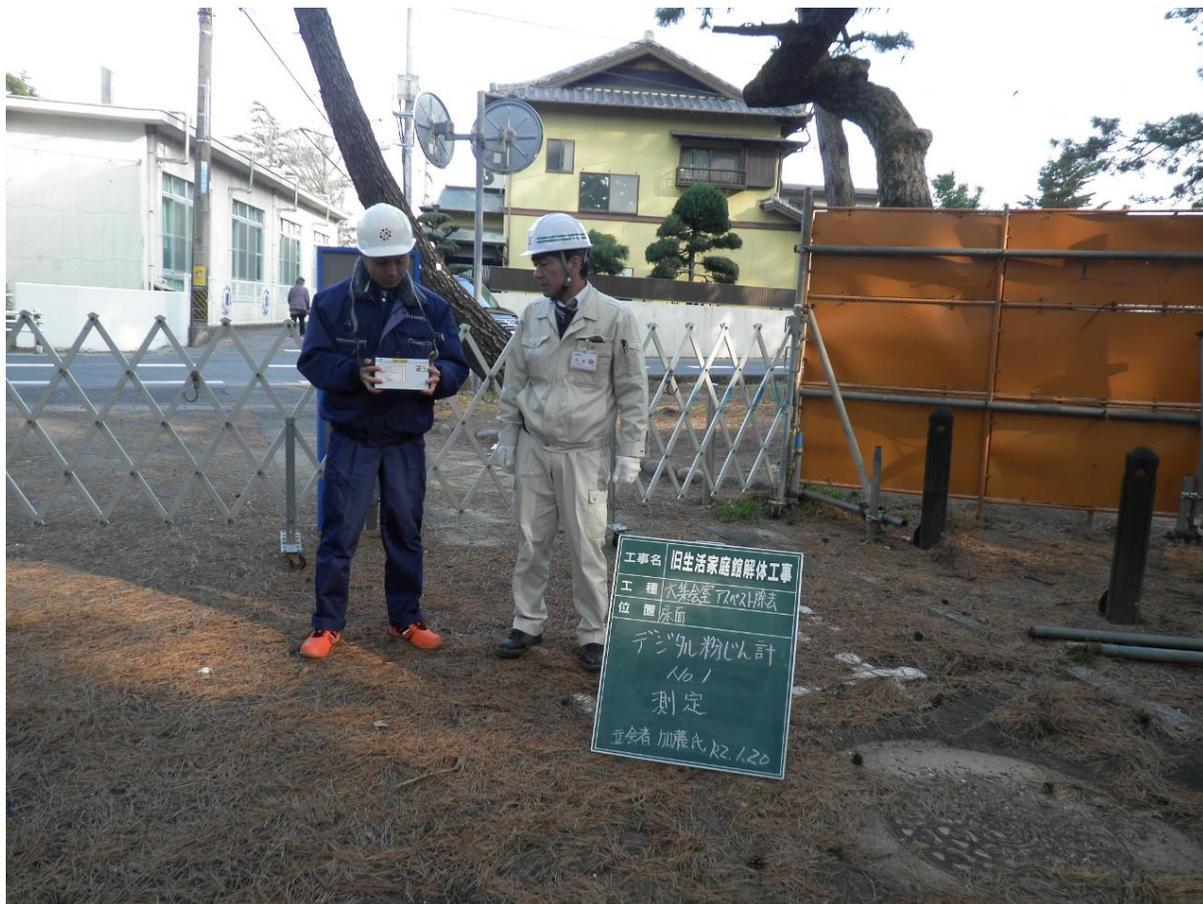
(床面残留石綿除去R2.1.17～R2.1.21)

測定点No.1デジタル粉じん計測定状況

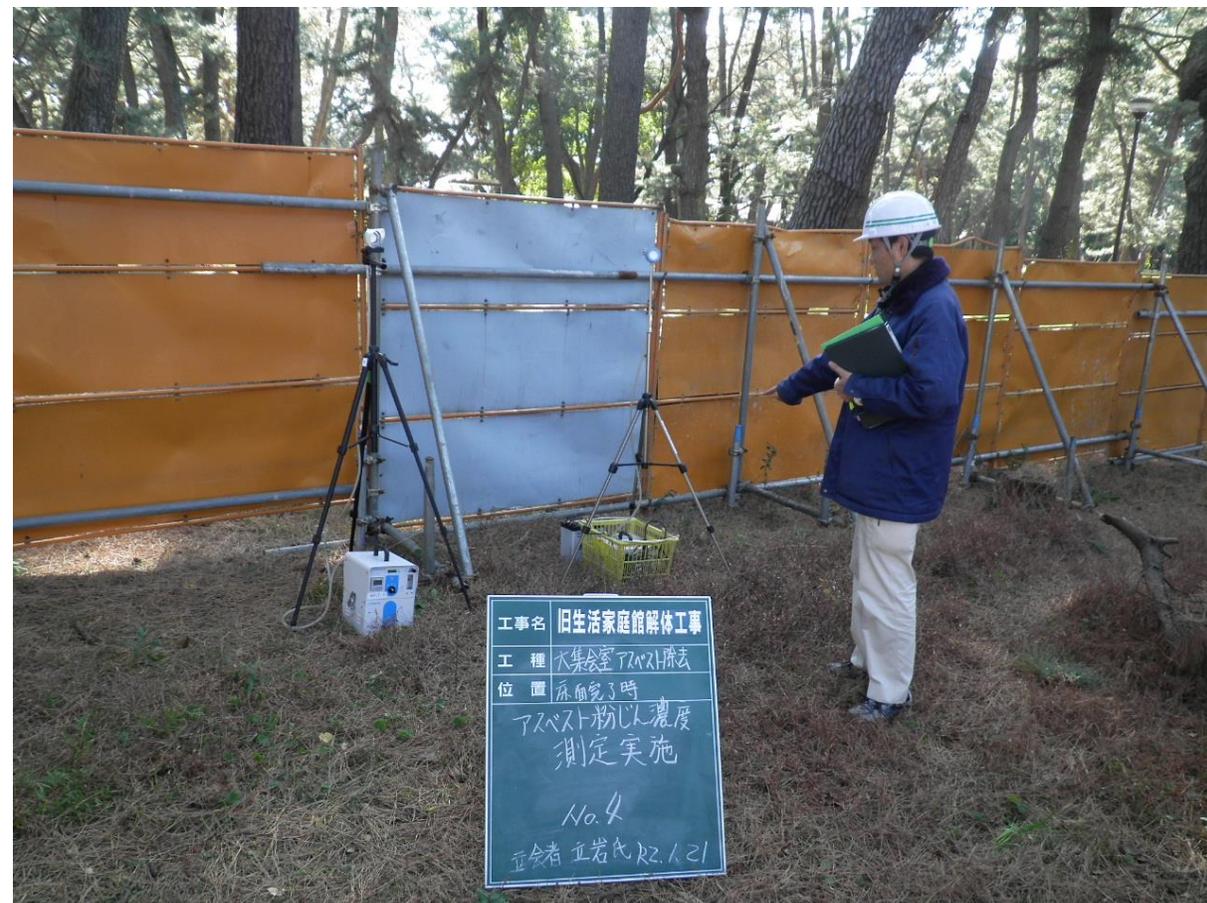
測定点No.4デジタル粉じん計測定状況

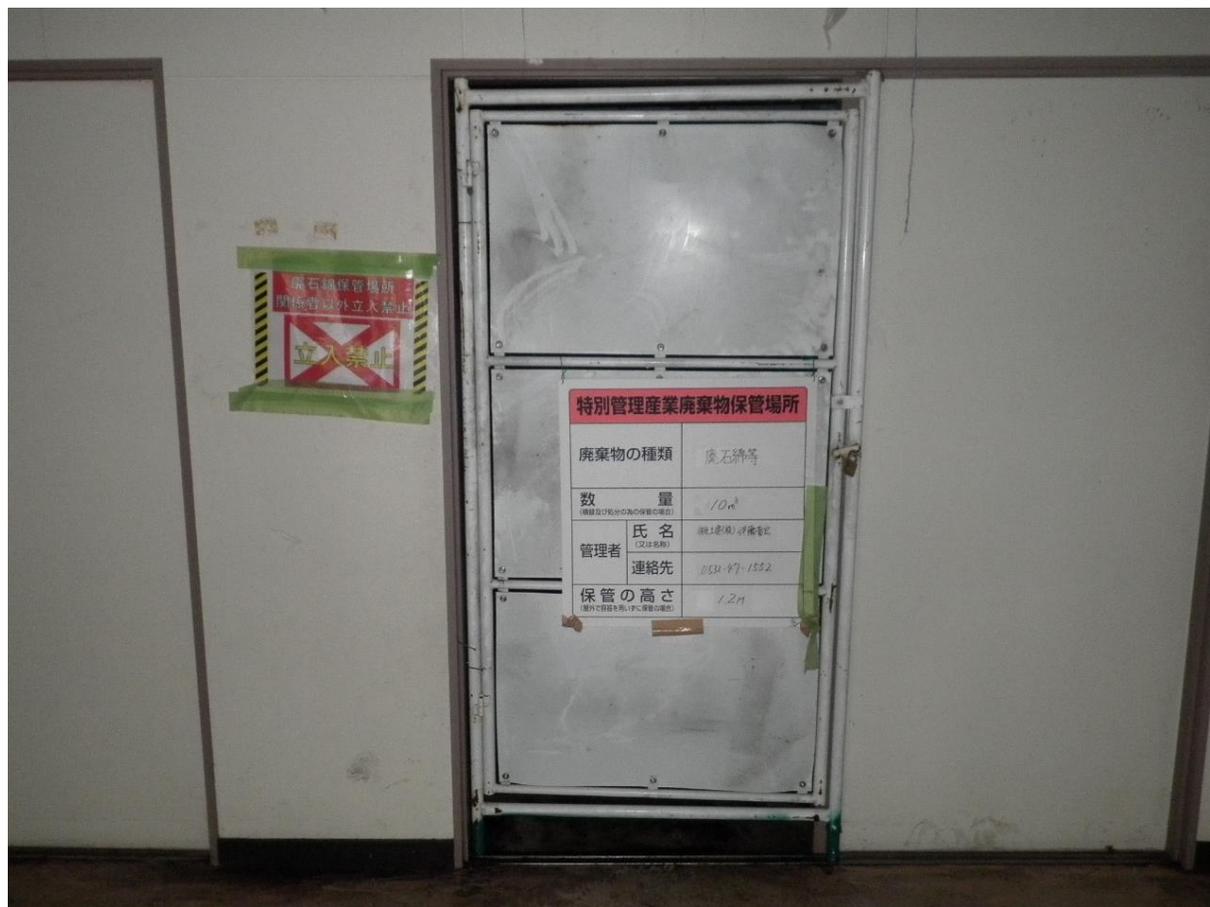
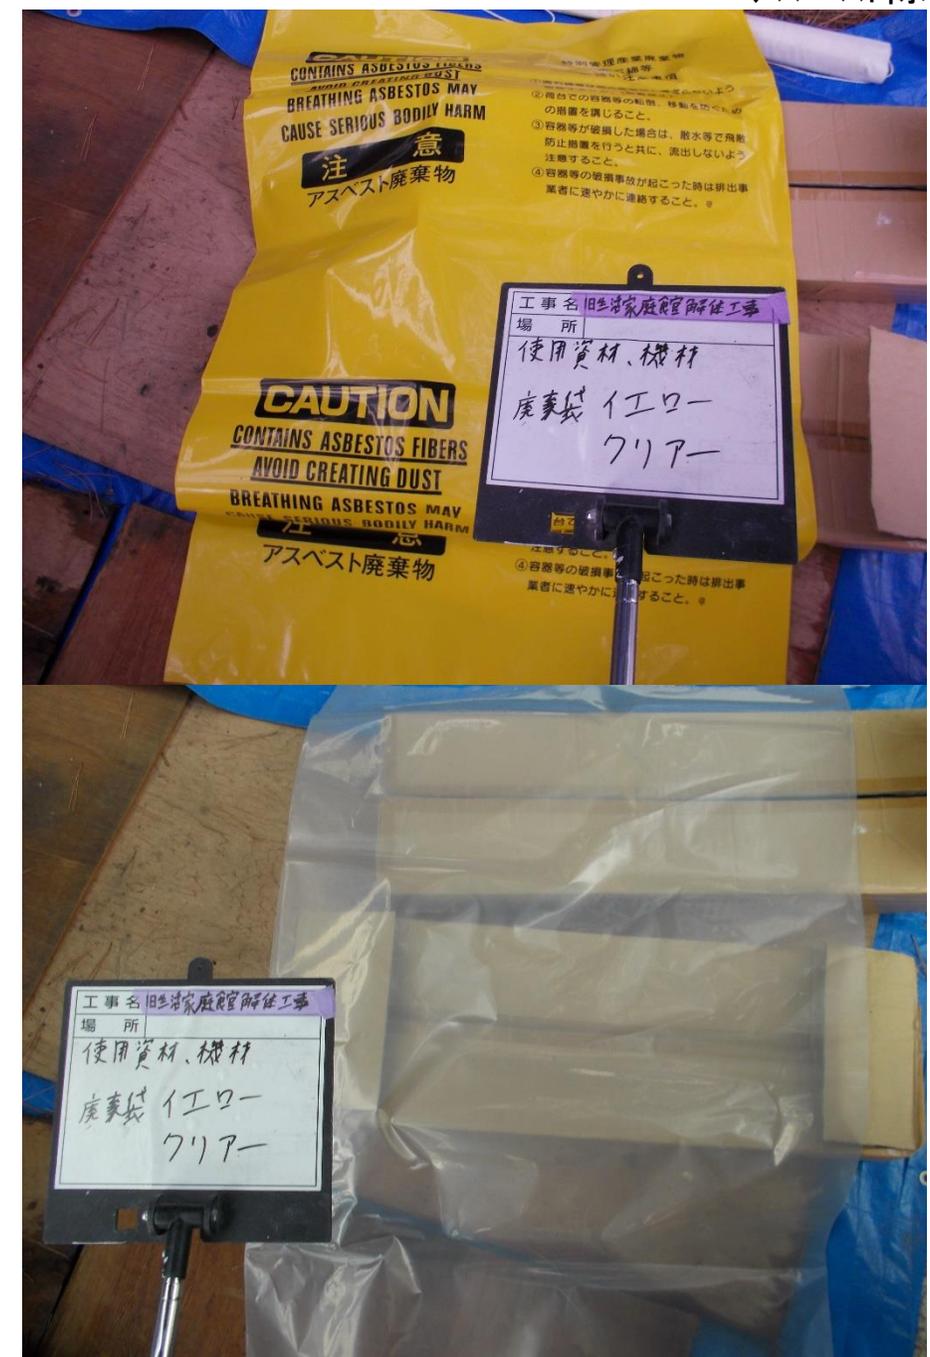
(除去石綿等の保管)

特別管理産業廃棄物保管場所	
廃棄物の種類	廃石綿等
数量 <small>(数量及び処分方法の記載)</small>	10㎡
管理者 <small>(氏名又は名称)</small>	〇〇〇〇株式会社
連絡先	03-47-1552
保管の高さ <small>(単位で管理を行うに際しての単位)</small>	1.2m

廃石綿(特別産業廃棄物)保管状況
及び廃石綿の2重梱包用袋

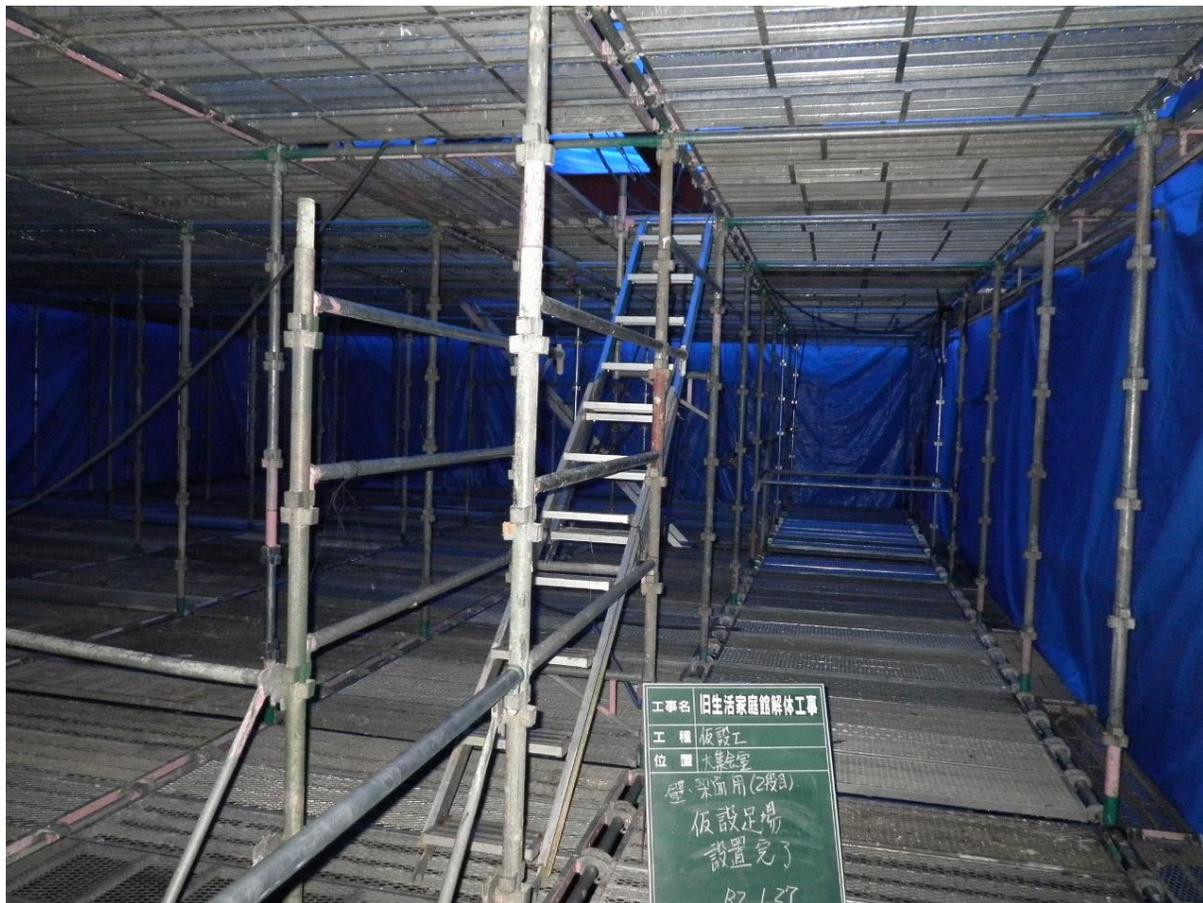
(壁面作業足場・隔離養生設置R2.1.23～R2.2.5)

壁面作業足場・隔離養生状況

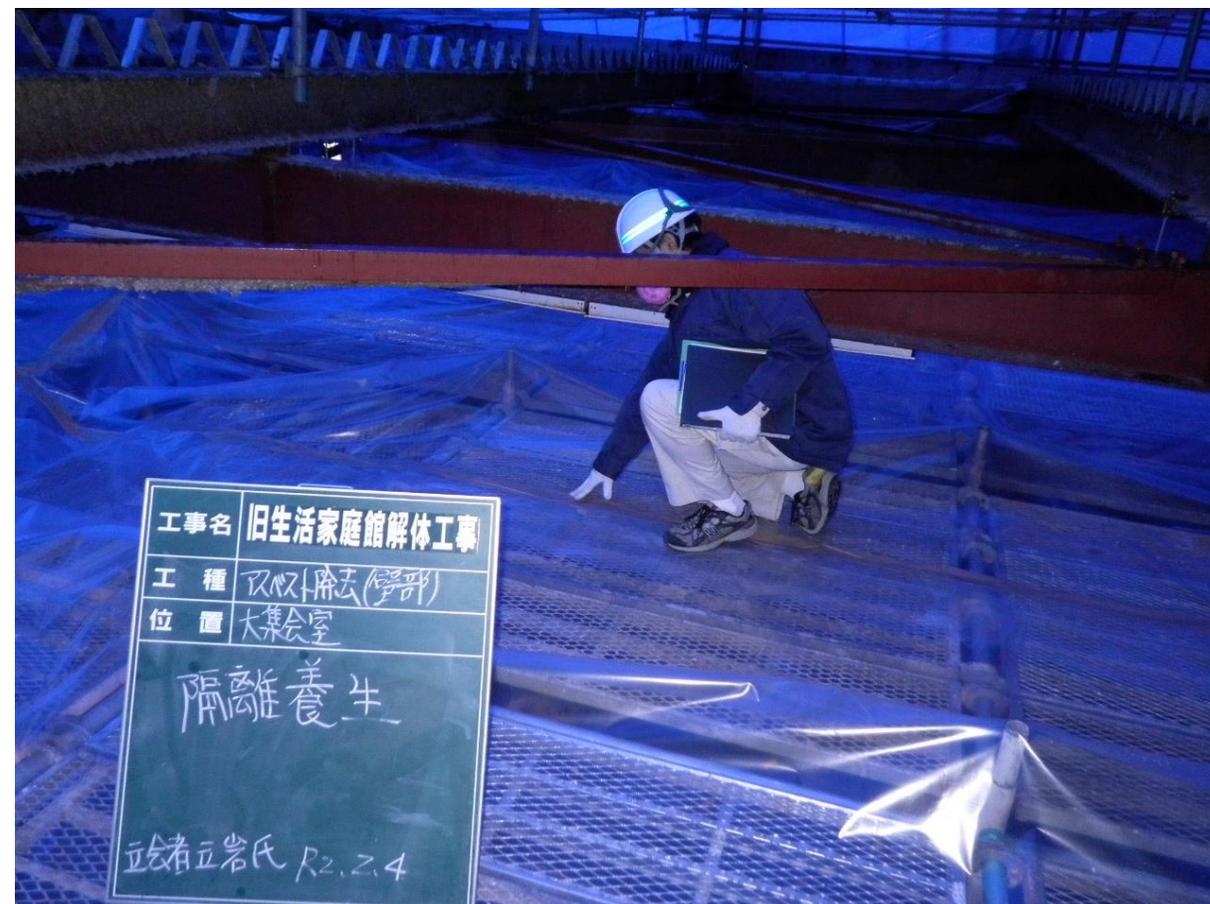
床面隔離養生状況

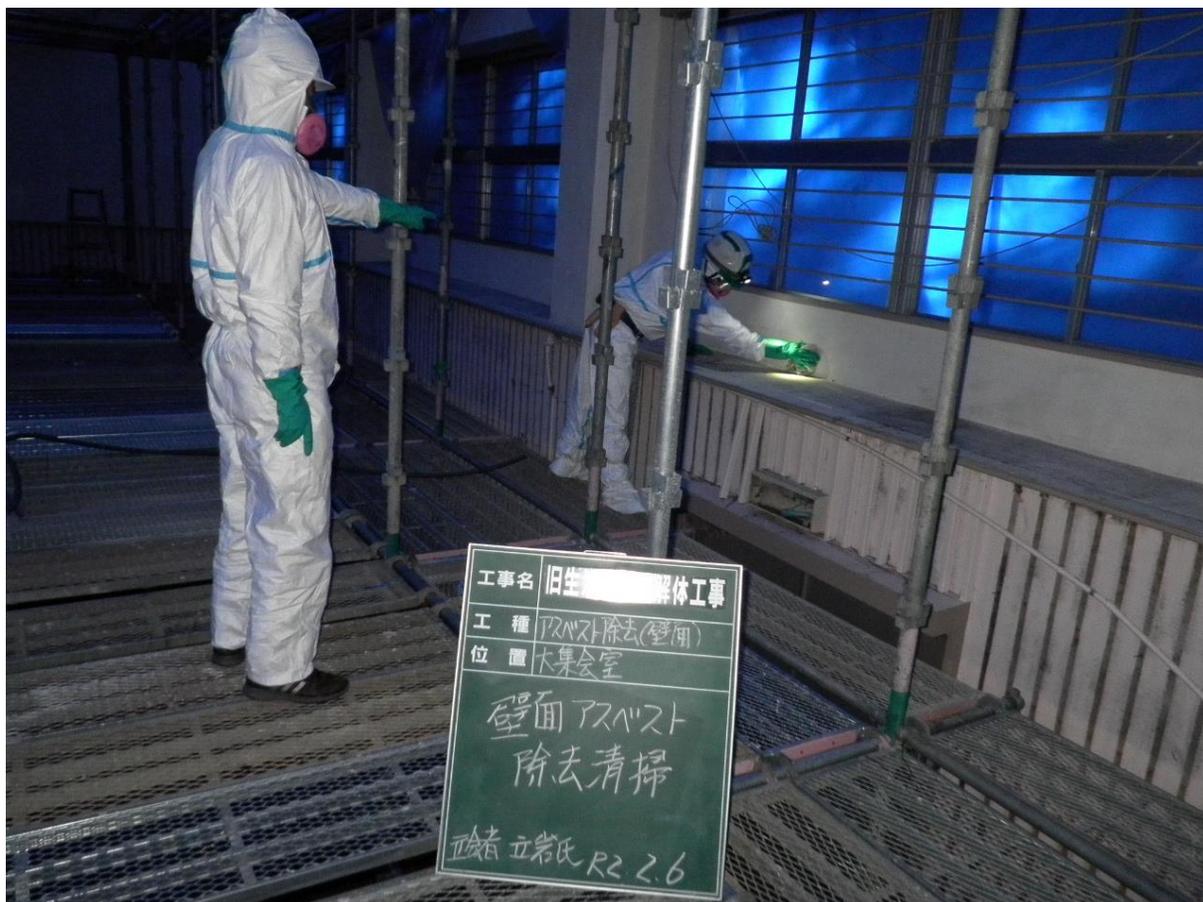
(壁面清掃R2.2.6～R2.2.7)

壁面アスベスト除去状況
