旧生活家庭館解体工事近隣住民説明会

大集会室のアスベスト除去及びアスベスト含有土壌除去完了と
解体工事の再開について

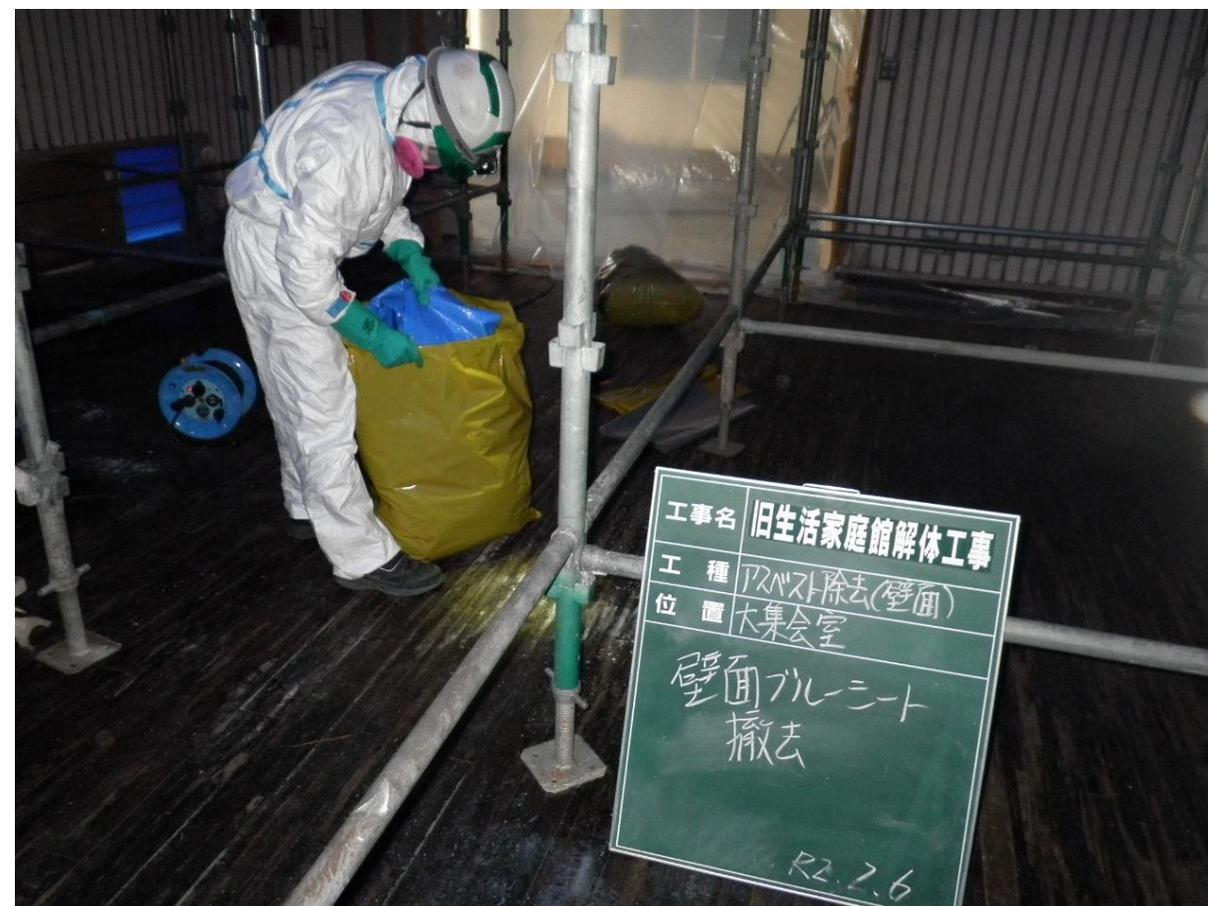
壁面養生ブルーシート撤去状況

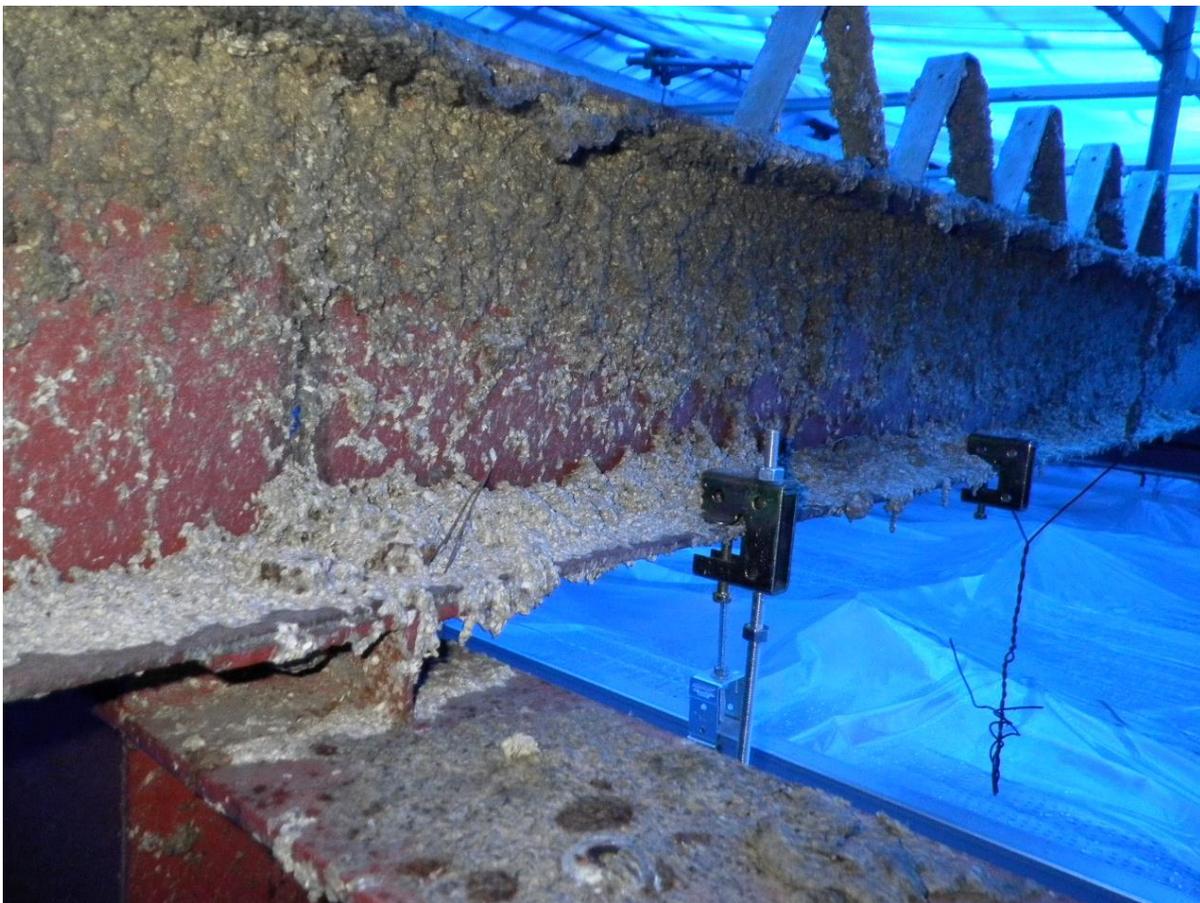
(鉄骨梁面石綿残存確認R2.2.6)

鉄骨梁面残存アスベスト状況(1)

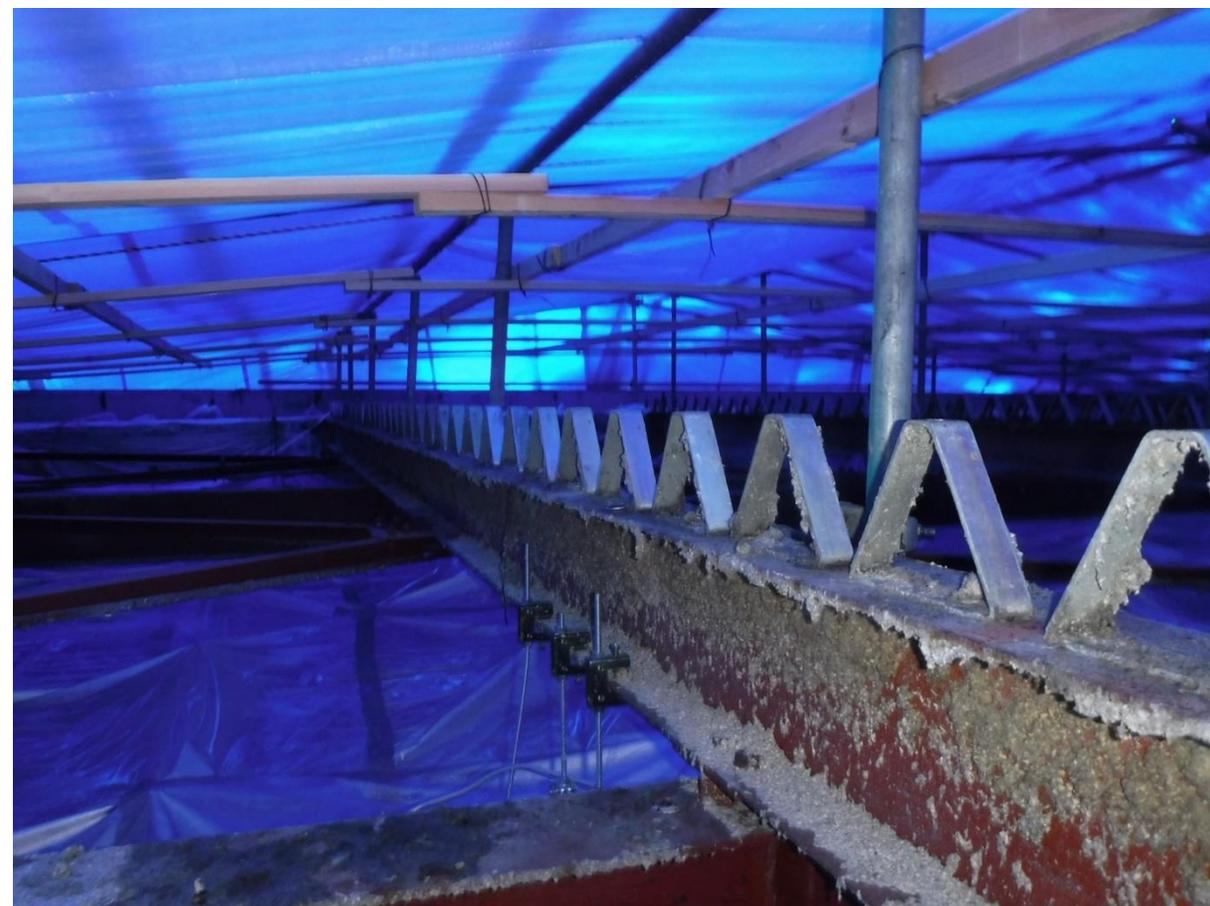
鉄骨梁面残存アスベスト状況(2)

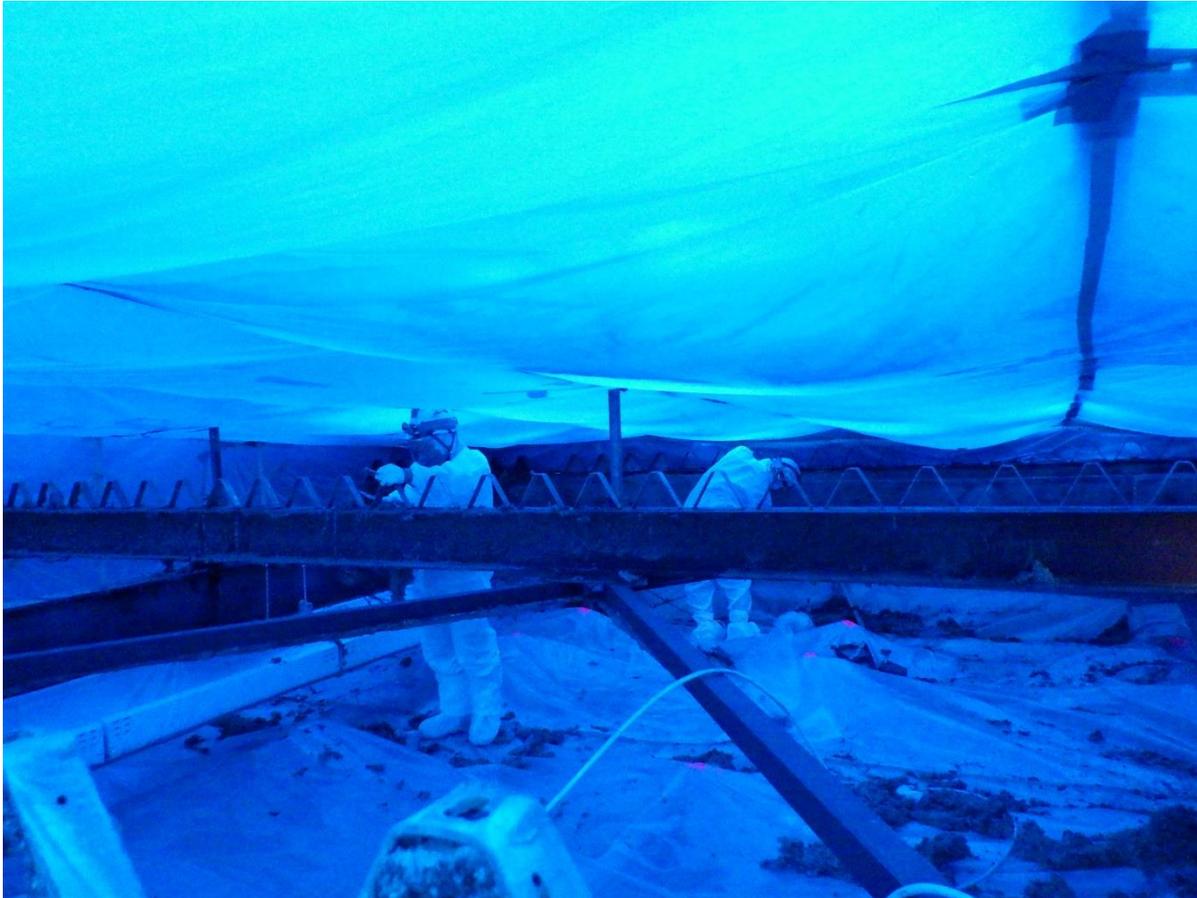
(梁面石綿除去R2.2.17～R2.2.22)

鉄骨梁面残存アスベスト除去状況

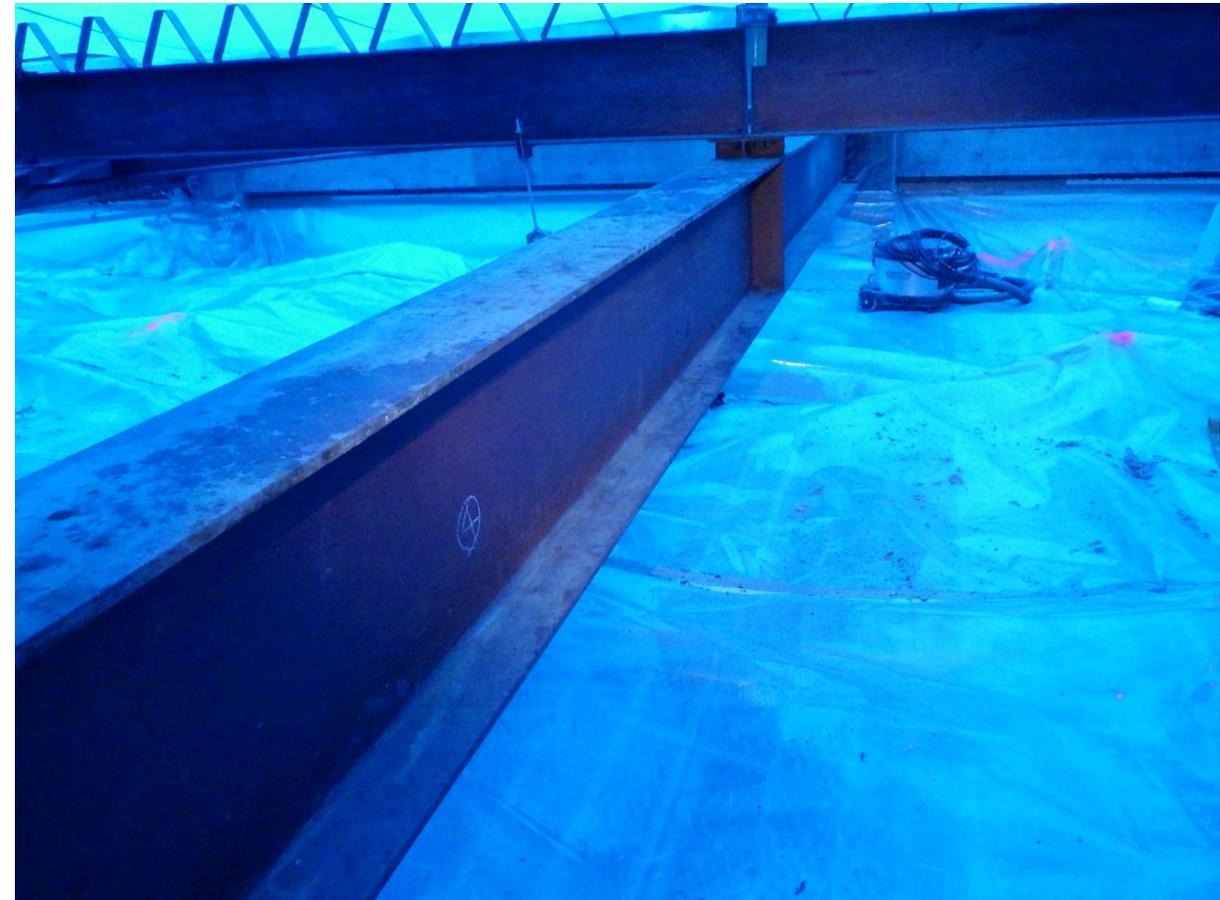
鉄骨梁面残存アスベスト除去後状況

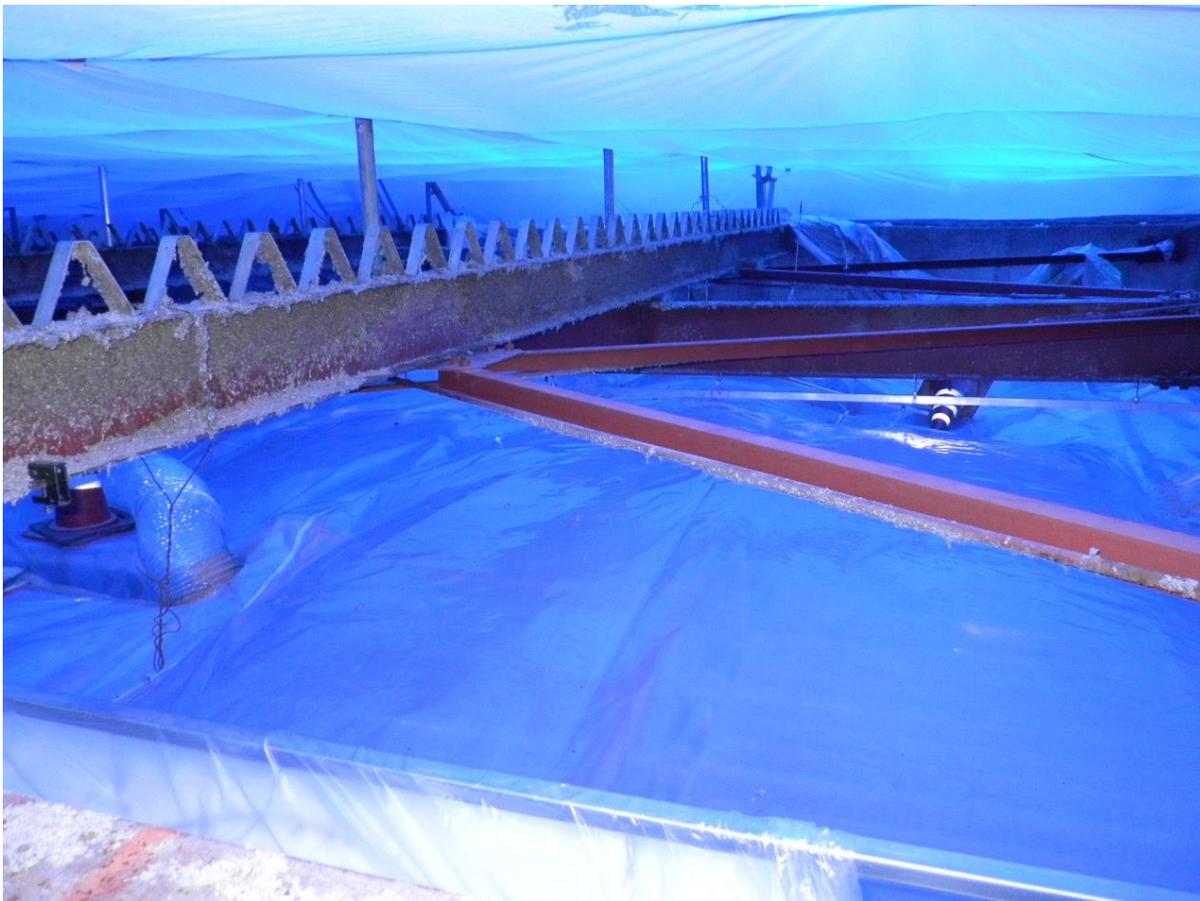
(梁面石綿除去R2.2.17～R2.2.22)

鉄骨梁面残存アスベスト除去前

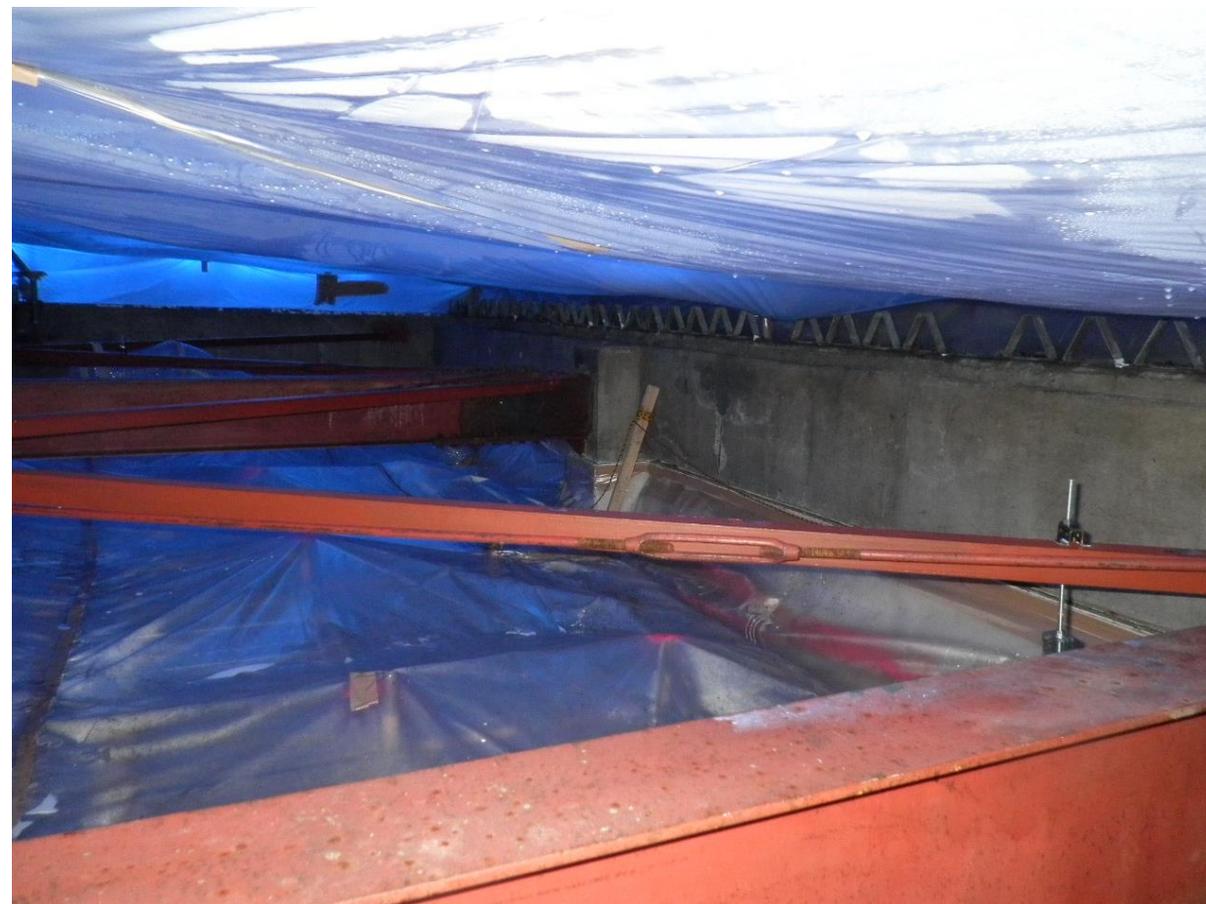
鉄骨梁面残存アスベスト除去後

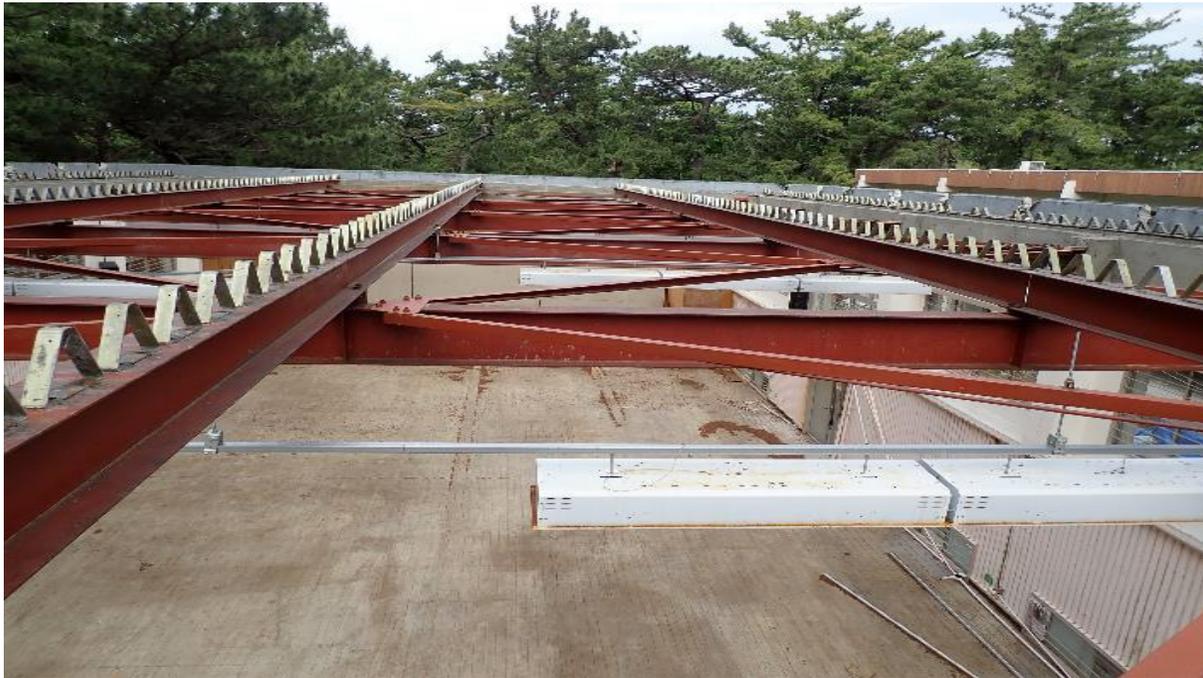
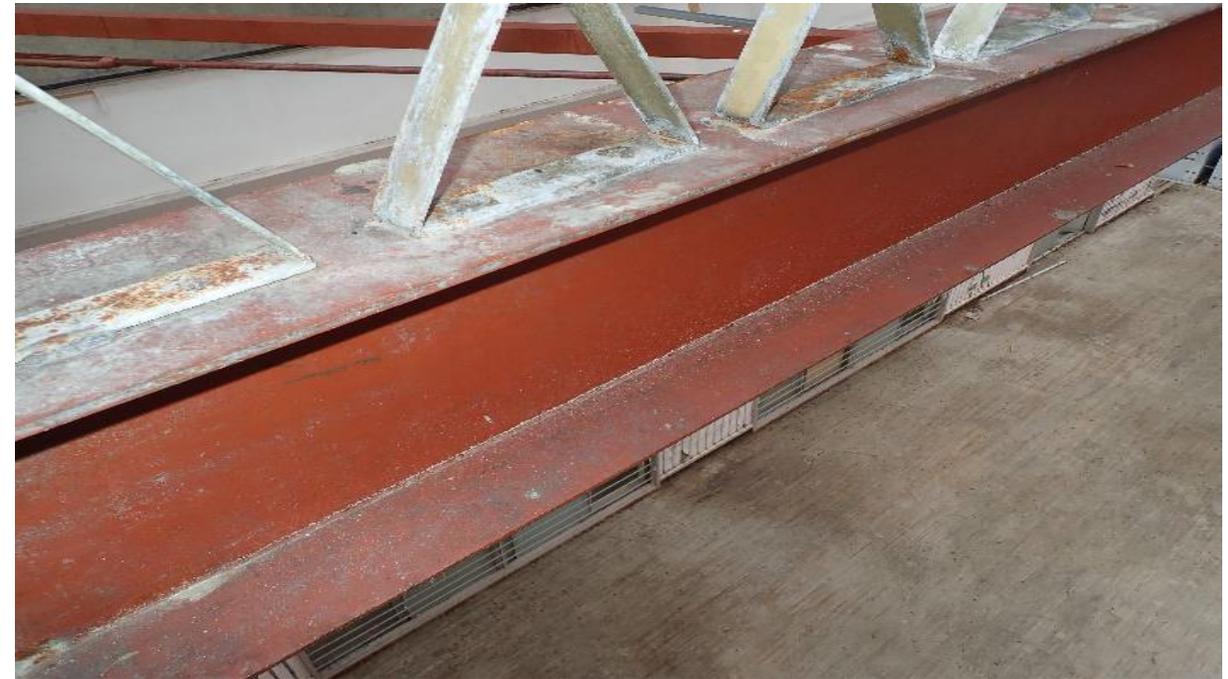
鉄骨梁面 残存石綿除去後

R2.5.26 完了確認再チェック
残存吹付け材はきれいに除去

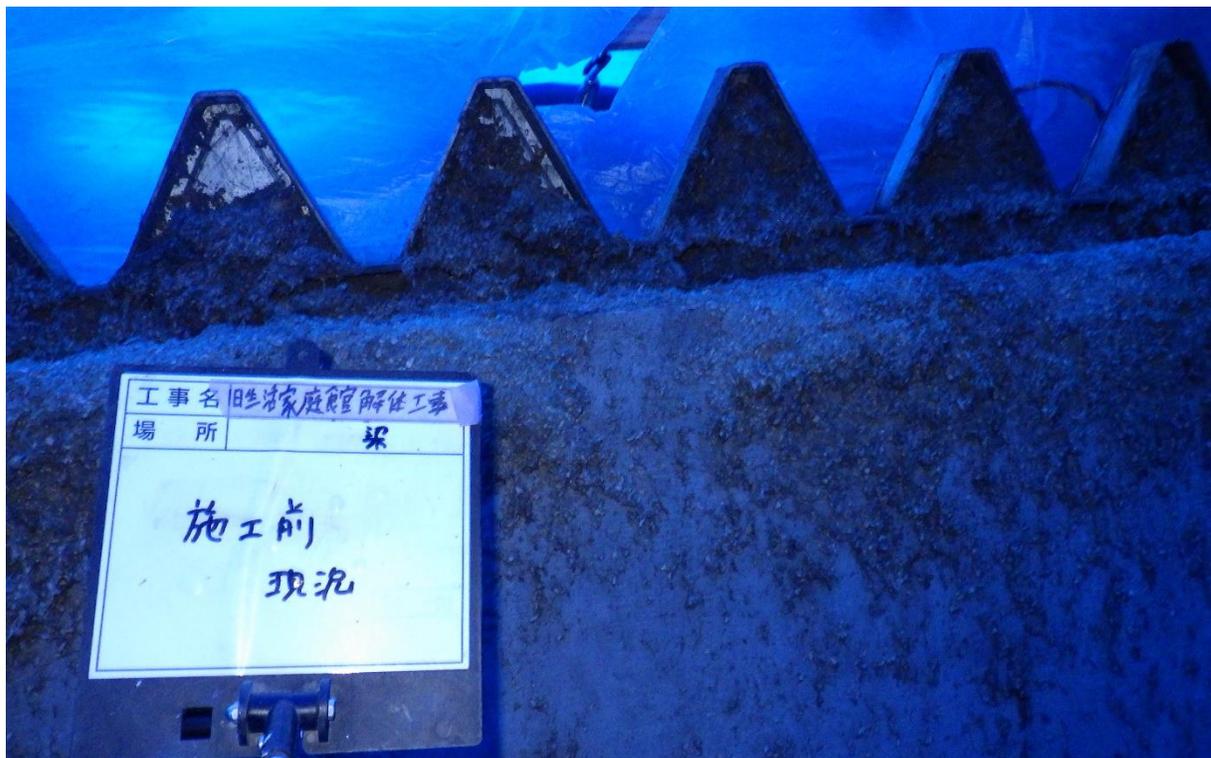
(梁面石綿除去R2.2.17～R2.2.22)

鉄筋コンクリート梁面残存アスベスト除去前

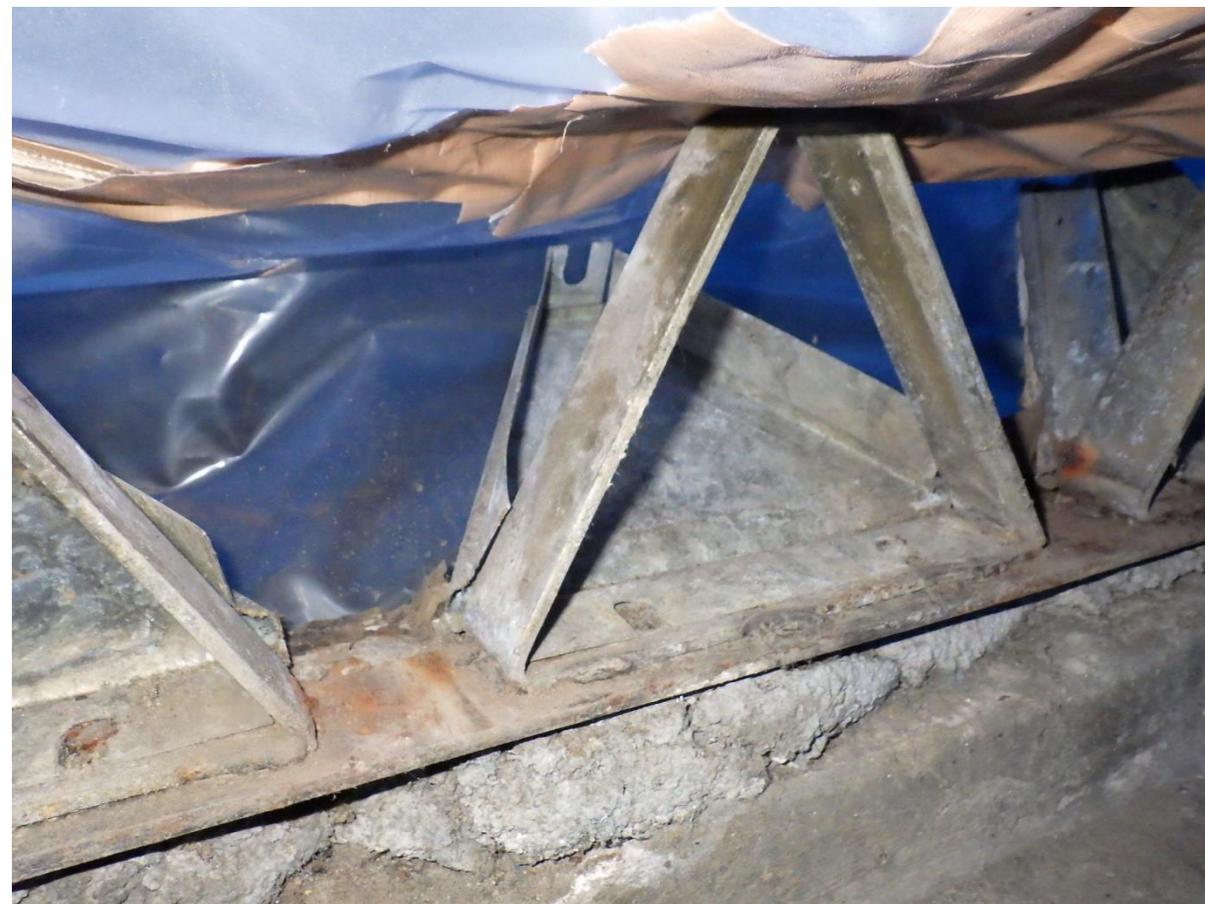
鉄筋コンクリート梁面残存アスベスト除去後

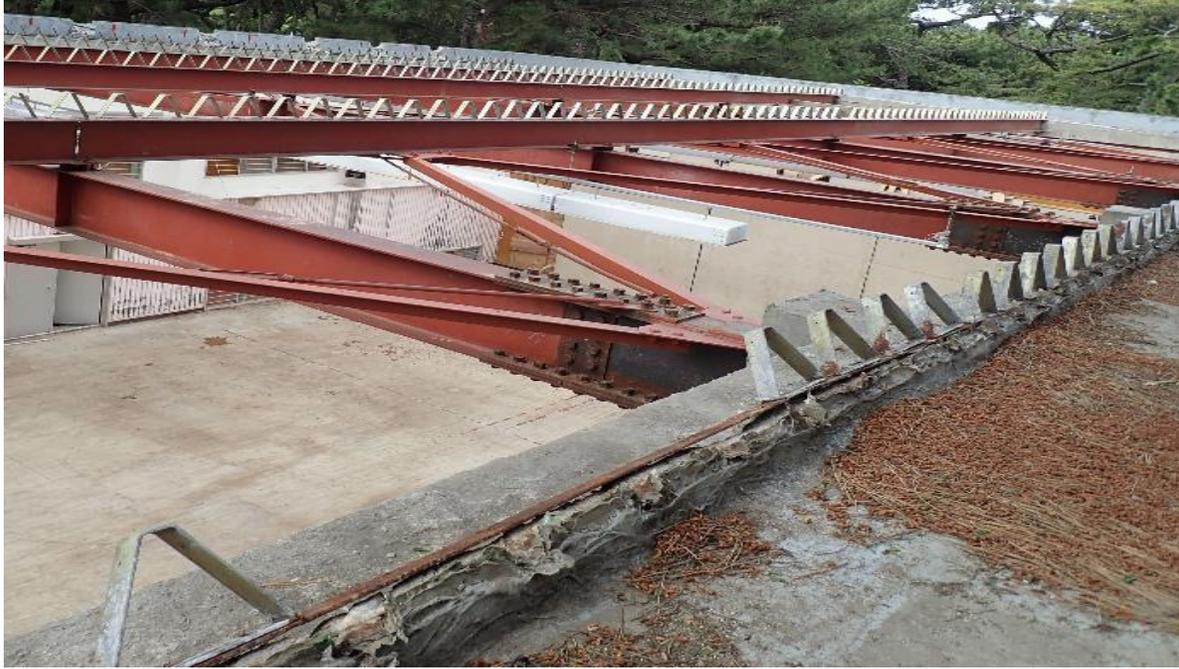
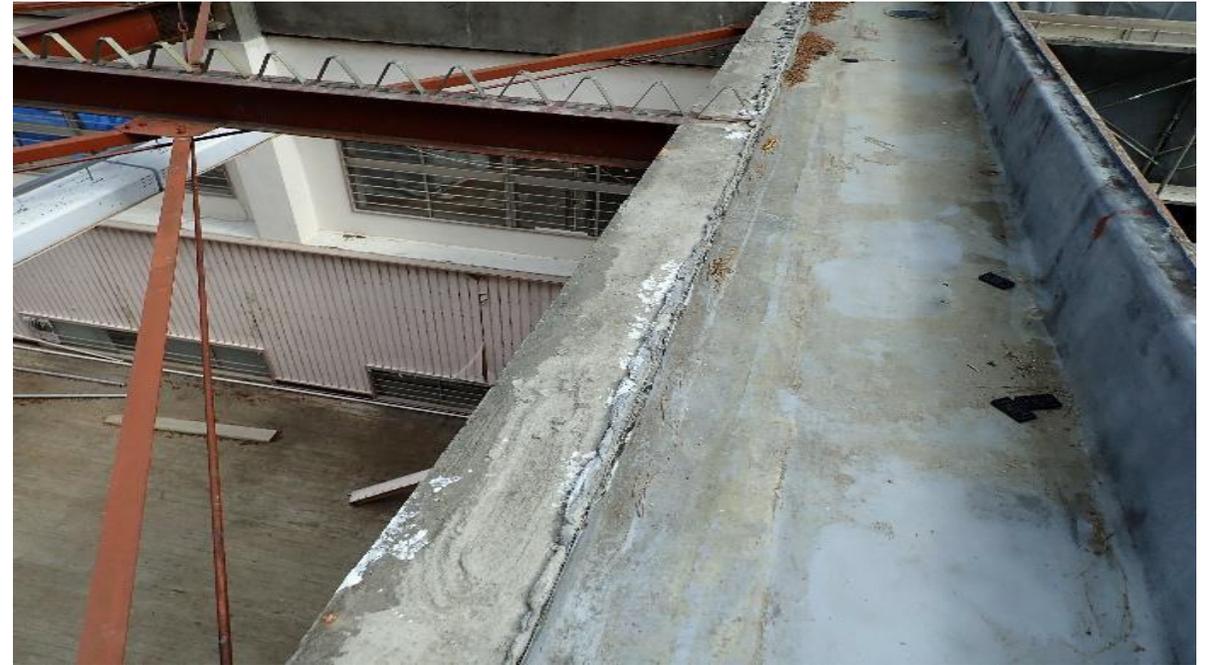
鉄筋コンクリート梁面 残存石綿除去後

R2.5.26 完了確認再チェック

コンクリート大梁の折半屋根取付けタイトフレーム周りの残存吹付けとコンクリート大梁の上に落下していたクロシドライトは除去済み
