■アスベスト含有土壌除去工事

アスベスト含有土壌除去工事2

■ 工事写真

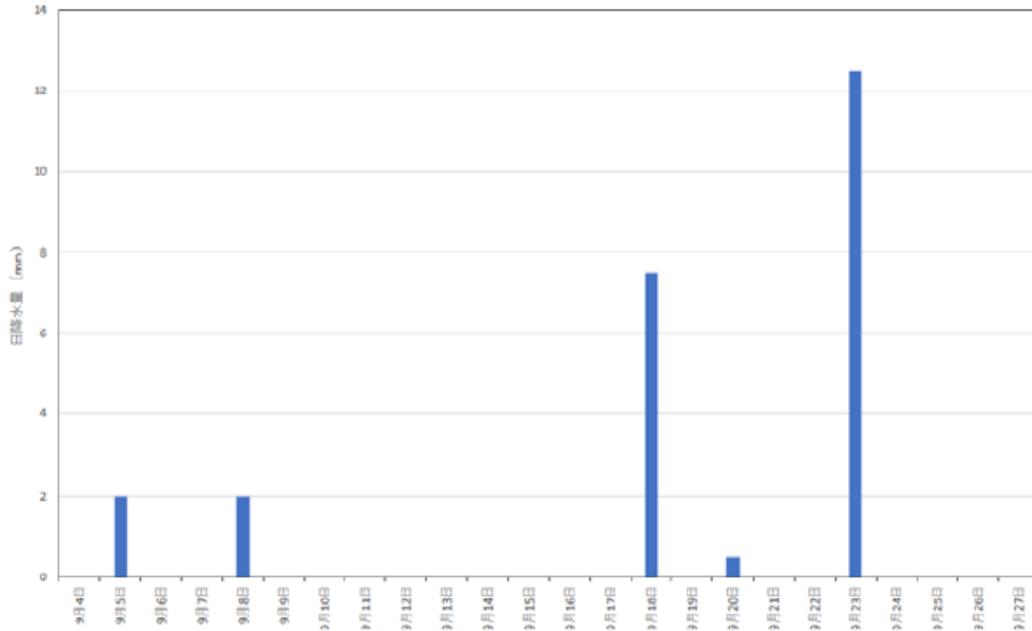
図4 9月4~27日の豊橋観測所

年月日	風向風速・降雨 豊橋観測所	アスベスト除去工事作業	アスベストによる周辺環境への 影響の可能性
9月4日	東南東-南 2.3~6.4m/s	・カバー折板の取り外し	・折板取り外し時におけるアスベストの飛散
9月5日	北-南東 1.4~4.6m/s 降雨 5-7時： 2mm	・カバー折板東西に荷おろし、 ・二枚目折板 1/3 程度西側に5枚程度おろし、 ・残り玄関屋根の上に集積。	・折板荷下ろし時における破片等の落下、アスベストの飛散 ・玄関屋根上に集積された折板からのアスベストの飛散 ただし、早朝の雨により湿った状態となり、午前中の飛散を抑制した可能性はある。
9月6日	東南東-南南東 3.6~5.7 m/s	・東側玄関屋根の上にある折板をユニック車で直接積込、中間処理施設に運搬。 ・4t ダンプトラックでボルト類、折板以外の鉄類を中間処理施設に運搬。 ・午後、玄関屋根の残りの15%の折板を中間処理施設に運搬。	・折板積込み時における破片等の落下、アスベストの飛散
9月7日	東-南東 3.6~6.0 m/s	・2枚目折板(屋根上に2/3 残置)を東側玄関屋根上に荷おろし。 ・西側地上部に集積してある折板を本館南東角まで手運搬により移動。 ・ユニック車にて、東側玄関屋根上の2枚目折板を直接積込、及び、本館南東角に移動した折板をユニック車に積込、午後より中間処理施設に運搬(午後4:00頃作業終了)。	・折板荷下ろし時における破片等の落下、アスベストの飛散 ・玄関屋根上に集積された折板からのアスベストの飛散
9月8日	東北東-東南東 3.7~5.7 m/s 降雨 19-21時： 2mm	休日	・少雨によりアスベストの飛散抑制の可能性はある。
9月27日	南東 3.5~4.1 m/s	・大集会室のコンクリート梁上に残置していたアスベストを固化剤で固化する。 PM4:00 開始、PM5:00 終了	・大集会室のコンクリート梁上に残置していたアスベストを固化剤で固化することで、残置されていたアスベストの飛散を抑制

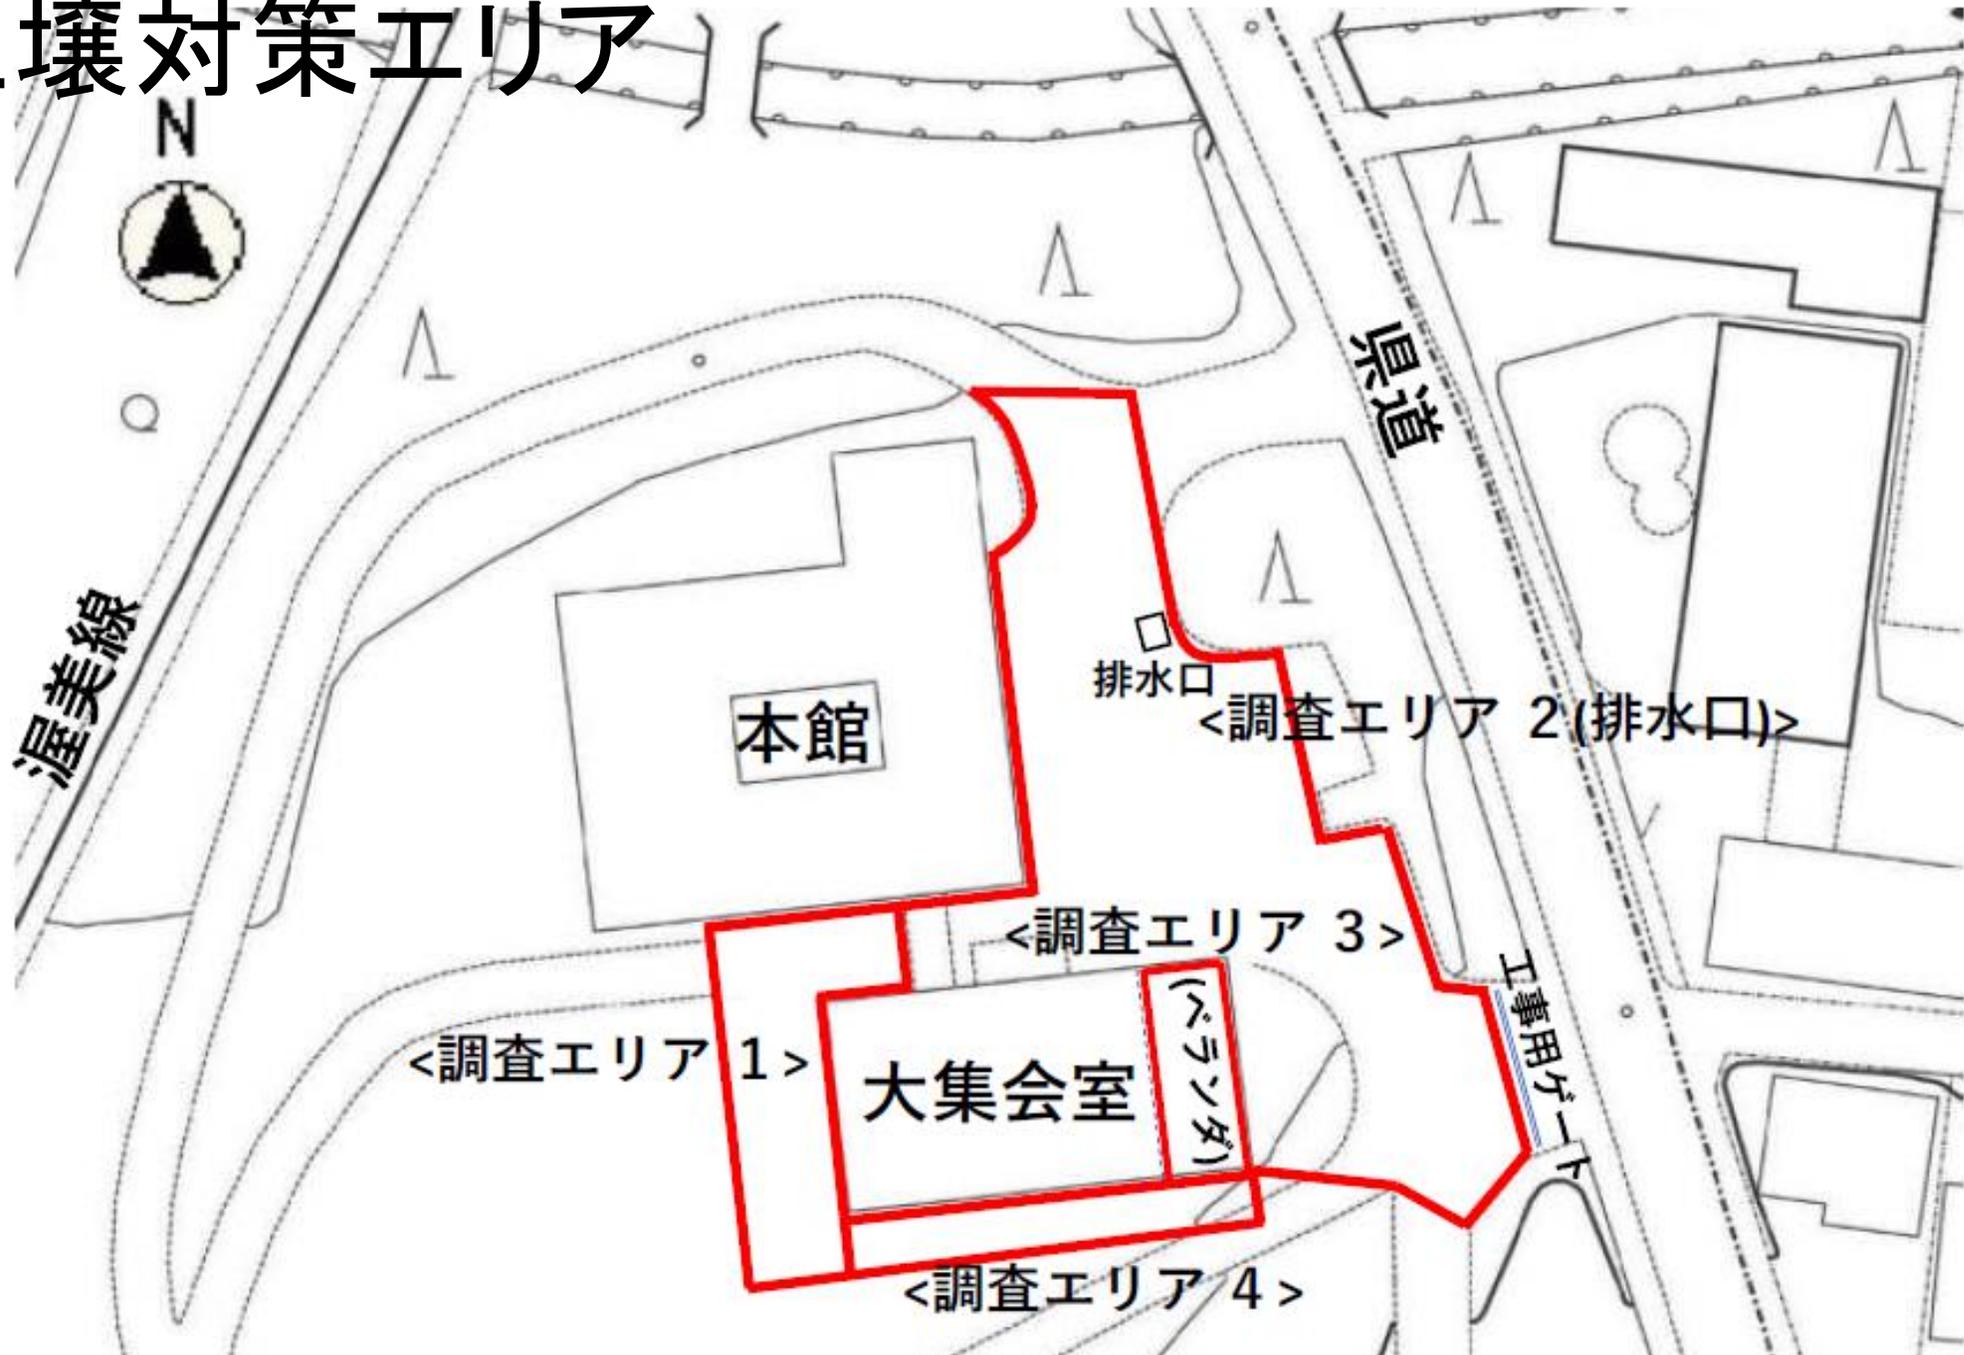
土壌対策エリア

対象	エリア	撤去作業方法
裸地	大集会室西側 運搬経路-1	散水を行い湿潤状態にしてスコップ等で砂利等も含めて 5cm 程度掘削する。 新しい砂利は全部撤去し、さらに 5cm 程度掘削する。 廃石綿として黄色の袋に入れ、透明の袋で二重梱包する。
裸地	大集会室南側 大集会室東側	散水を行い湿潤状態にしてレーキまたは手で松葉等を収集する。 廃石綿として黄色の袋に入れ、透明の袋で二重梱包する。
舗装	運搬経路-2 廃棄物仮置場-1, -2, 大集会室玄関前-1, -2 出入口-1, -2 本館前アスファルト	散水を行い湿潤状態にしてレーキまたは手で松葉等を収集する。 散水を行いながら、ブラシ等で舗装面の土を対象地内 北 東部 排水口の集水樹に集める。 集水樹に溜まった汚泥を廃石綿として黄色の袋に入れ、 透明の袋で二重梱包する。
舗装	玄関屋上 大集会室周りの側溝、樹	散水を行い湿潤状態にしてスコップ等で泥さらいする。 廃石綿として黄色の袋に入れ、透明の袋で二重梱包する。

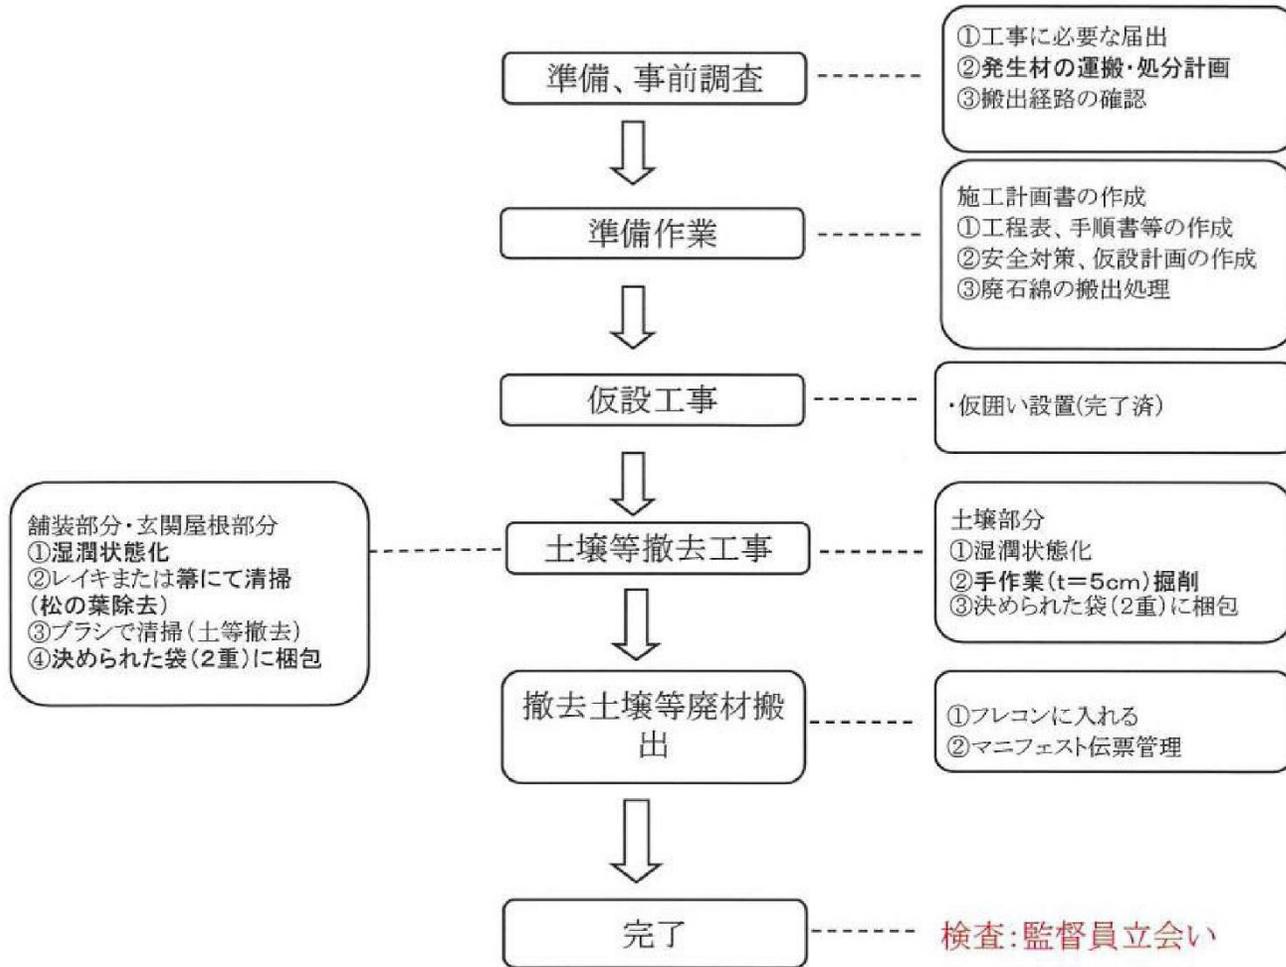
③土壌等撤去工事作業フロー

土壌部分①(大集会室西側)

・湿潤状態にし、手作業にて5cm程度掘削し、決められた袋(2重)に梱包します。

土壌部分②(大集会室南側)

・湿潤状態にし、手作業にて松葉等を決められた袋(2重)に梱包します。

土壌部分③(側溝、桝部分)

・湿潤状態にし、手作業にて清掃(泥さらい)し、決められた袋(2重)に梱包します。

舗装部分・玄関屋根部分

・湿潤状態にし、手作業にてレイキまたは箒にて清掃し
決められた袋(2重)に梱包します。

・散水を行いながら、ブラシにて舗装にある土等を集積し
決められた袋(2重)に梱包します。

搬出処理方法

・2重に梱包した土壌等は、梱包袋が破損しないようにフレコンに詰め、
破損させないように十分注意し特別管理産業廃棄物運搬車に積込みます。

・最終処分は、特別管理産業廃棄物処分場にて処分します。

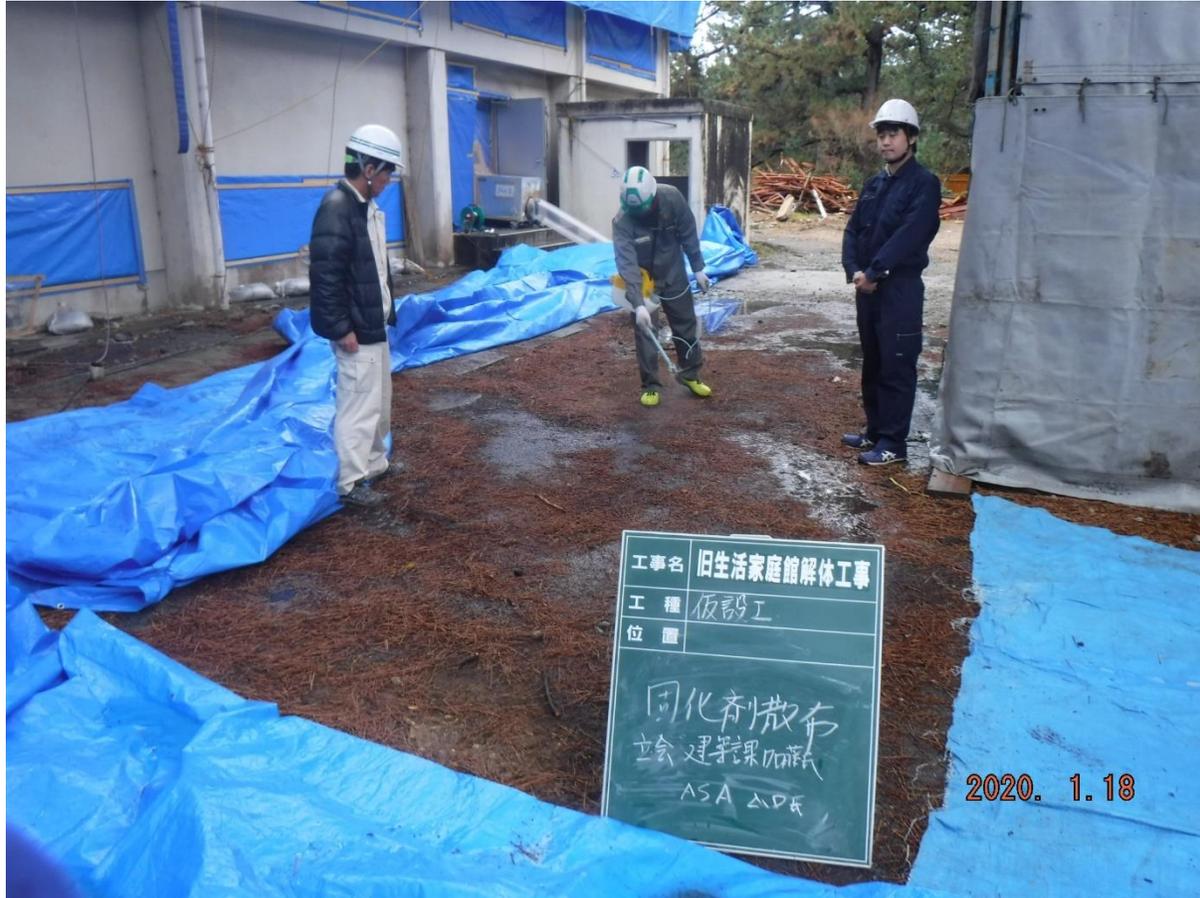
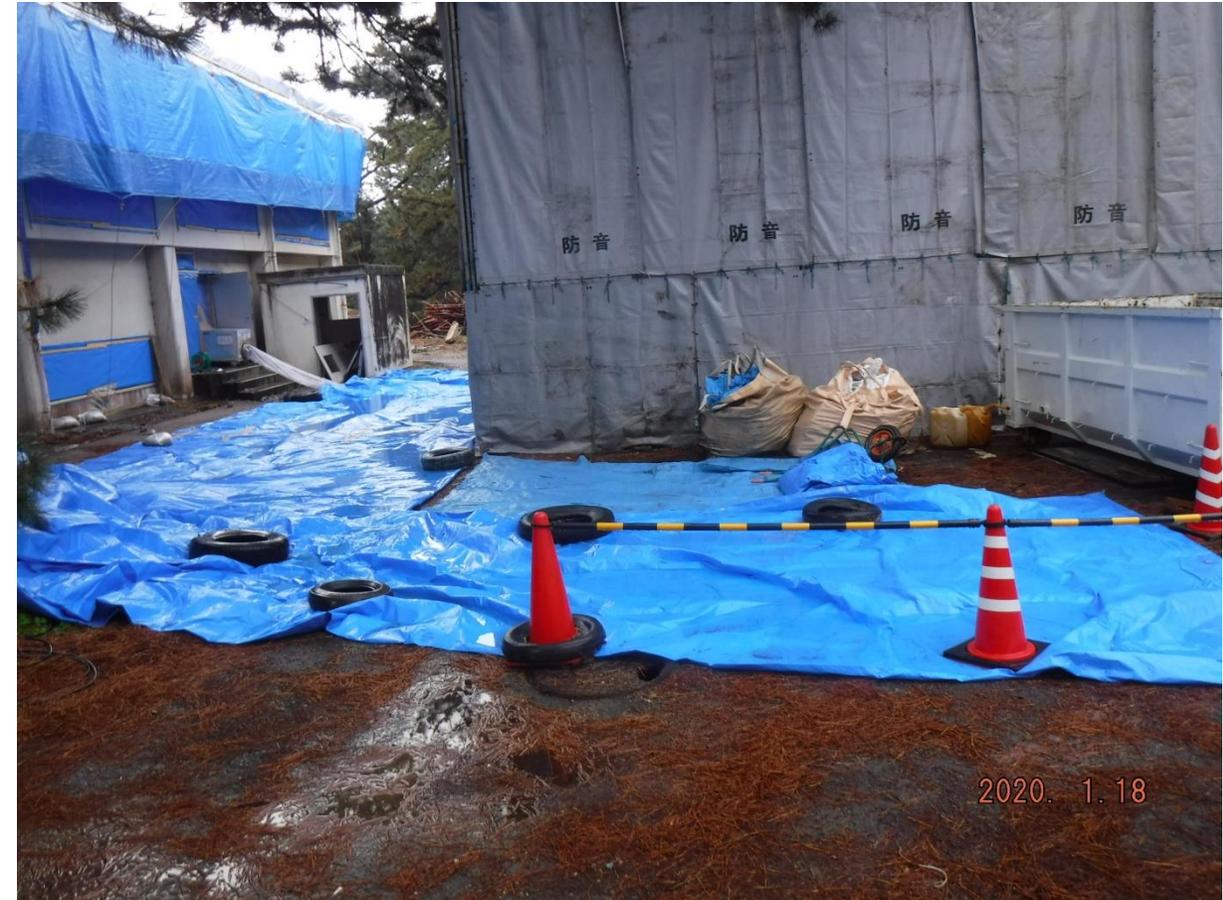
(アスベスト含有土壌飛散防止対策R2.1.18)

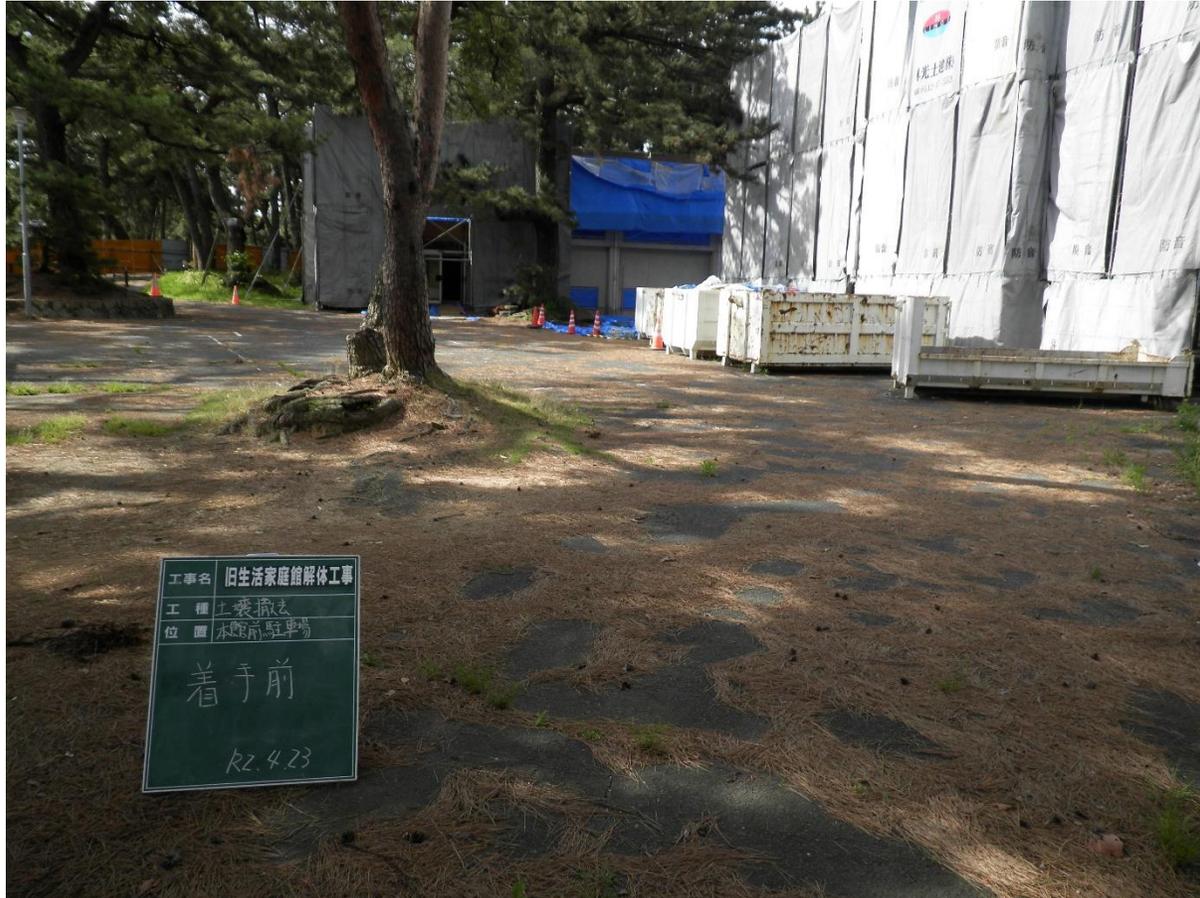
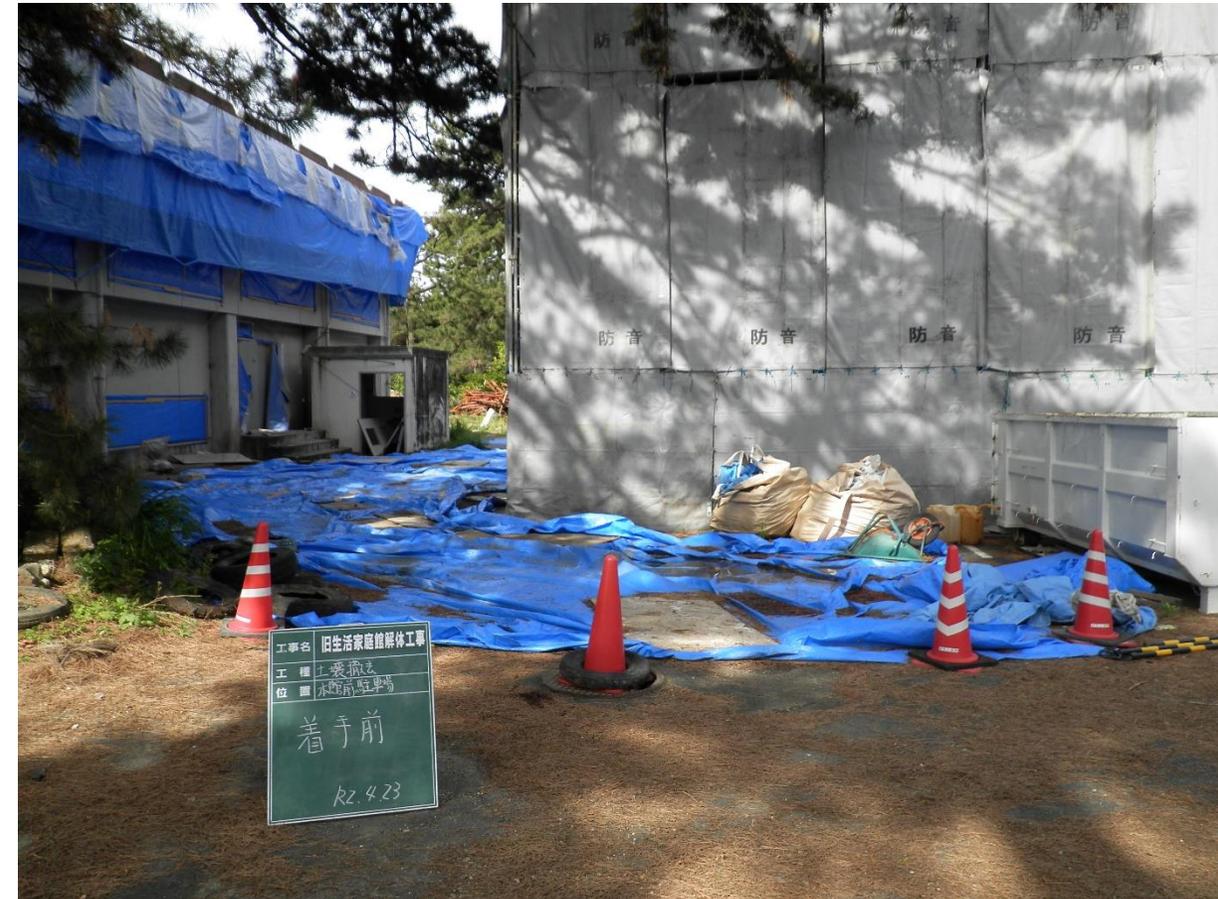
(アスベスト含有土壌除去(運搬経路・アスファルト舗装部分)R2.4.23)

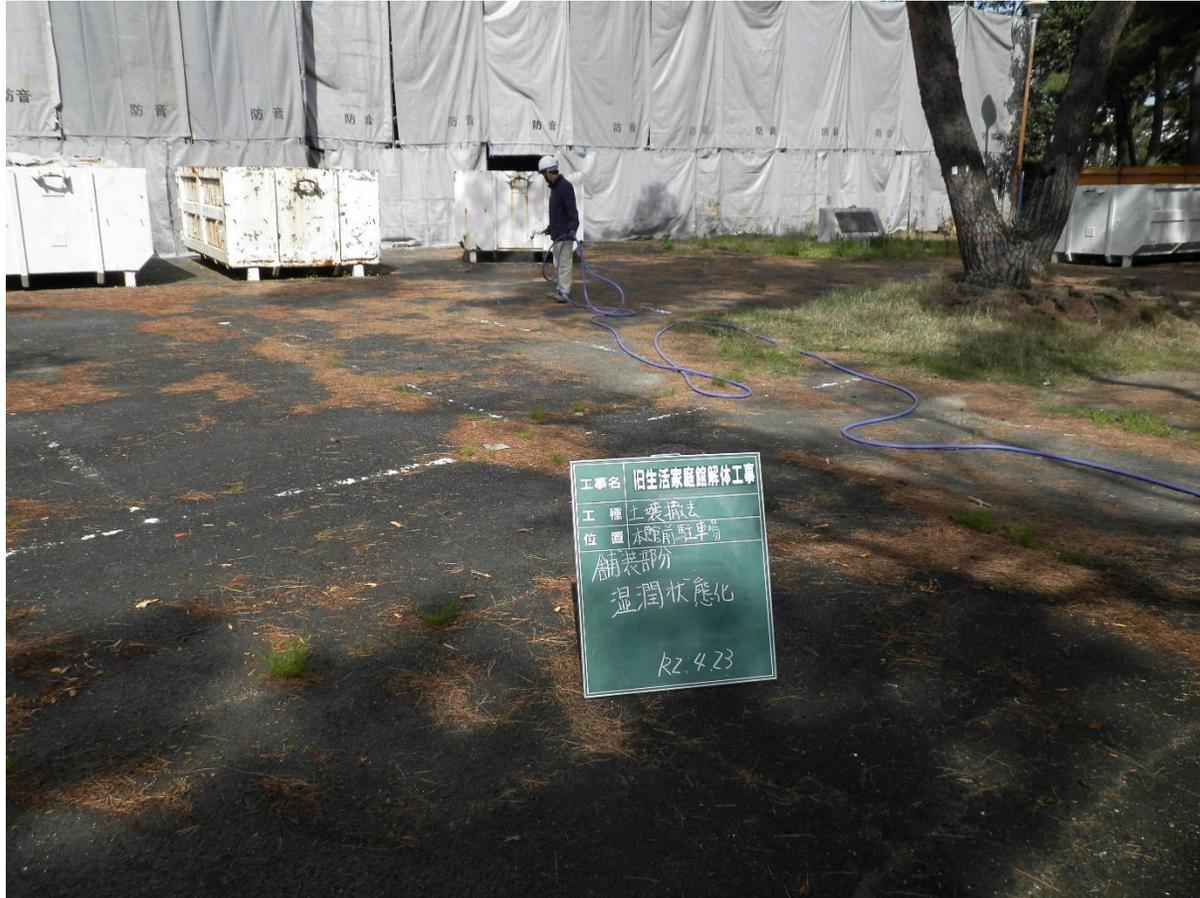
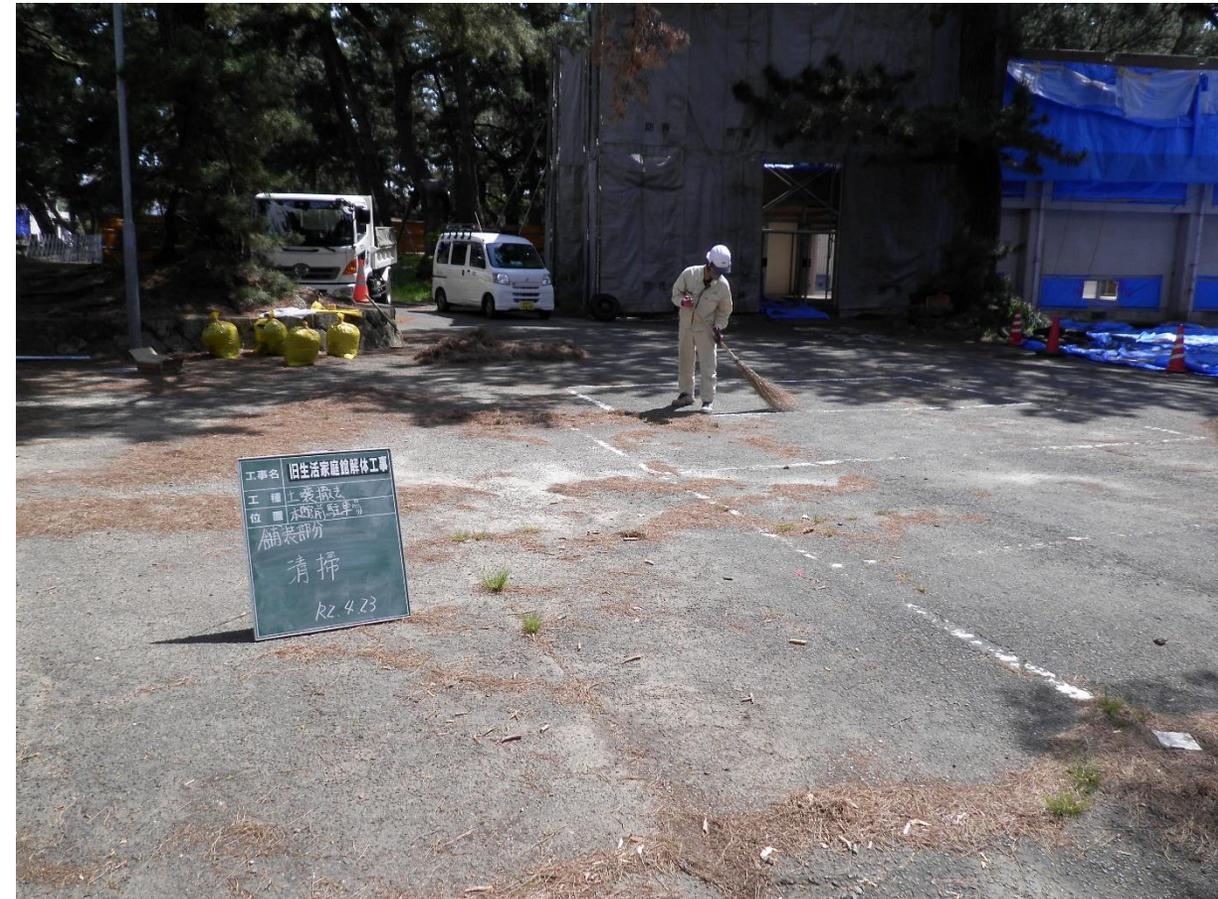
(アスベスト含有土壌除去(運搬経路・アスファルト舗装部分)R2.4.23)

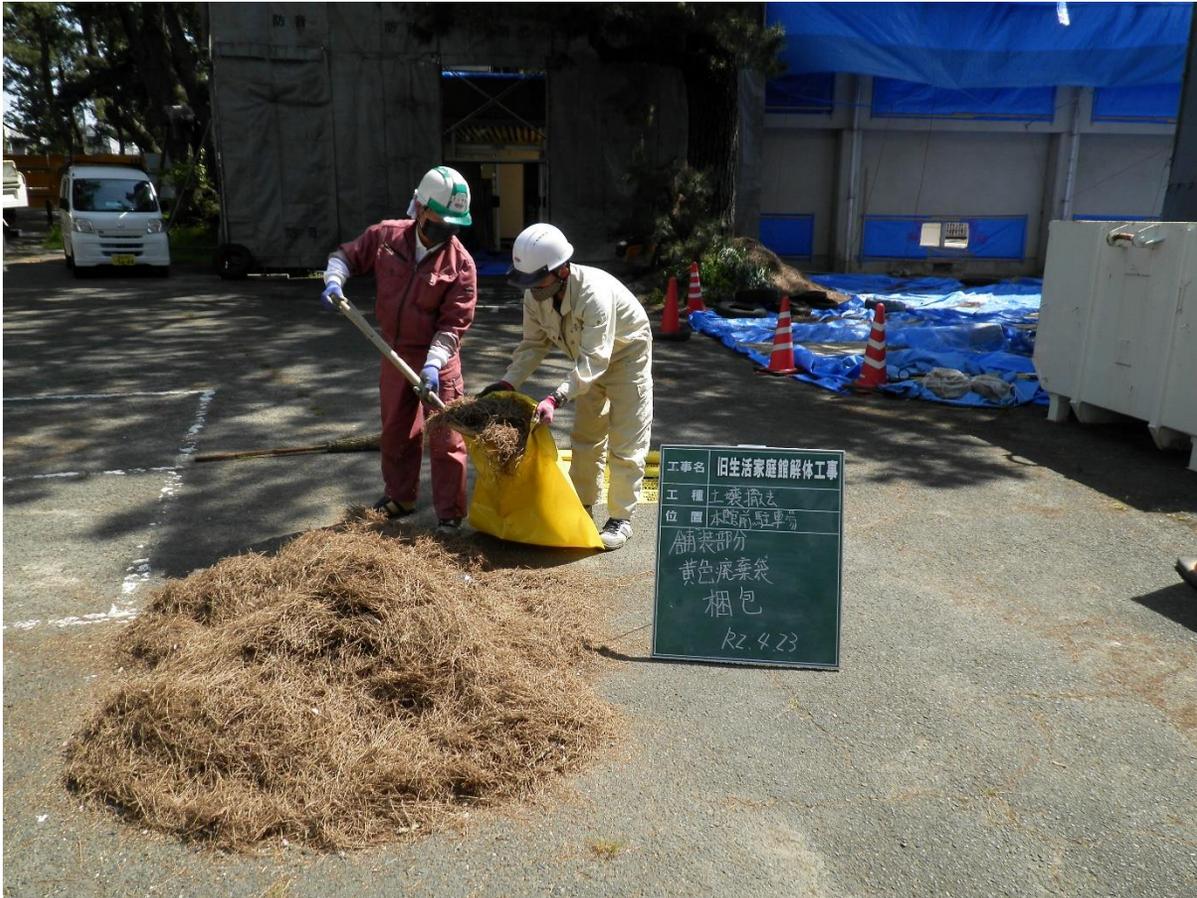
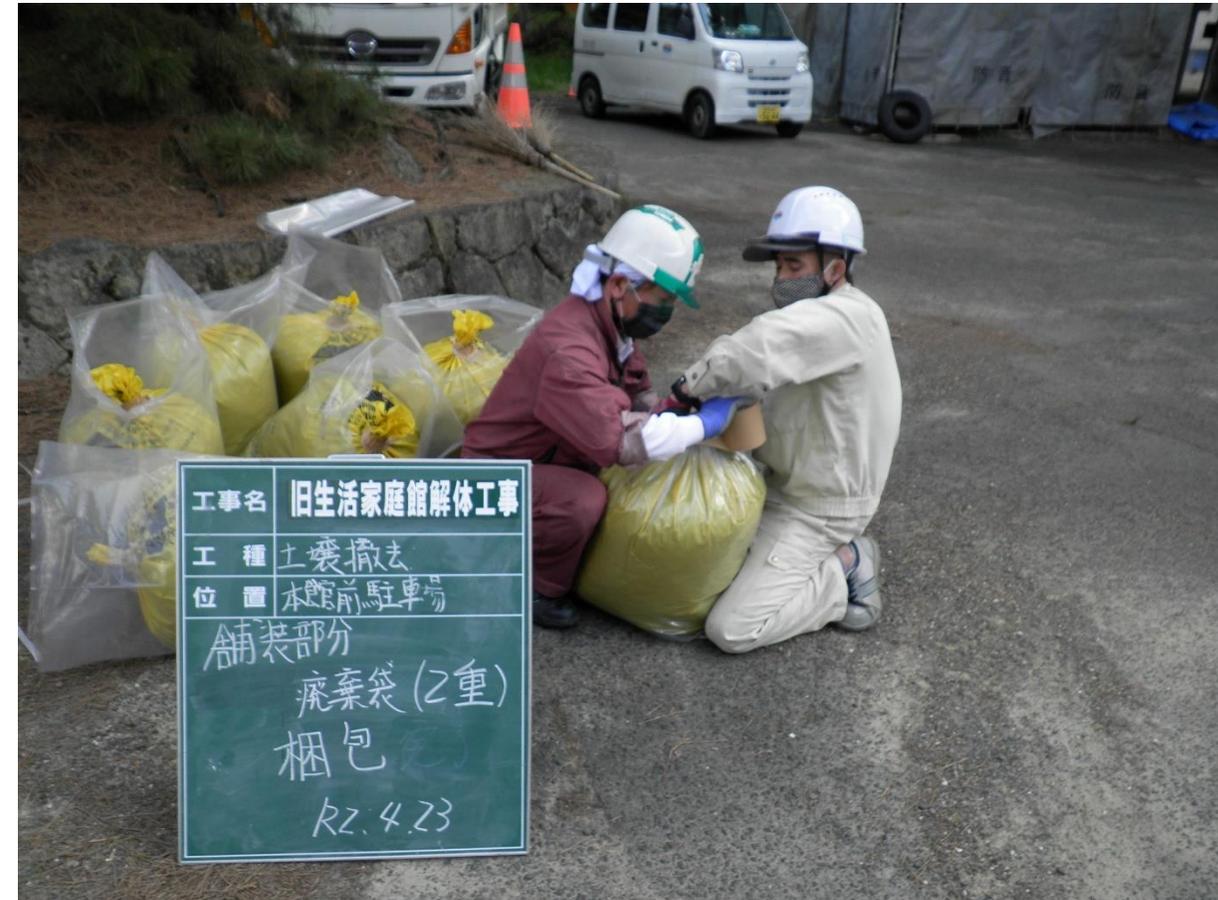
(アスベスト含有土壌除去(運搬経路・アスファルト舗装部分)R2.4.23)

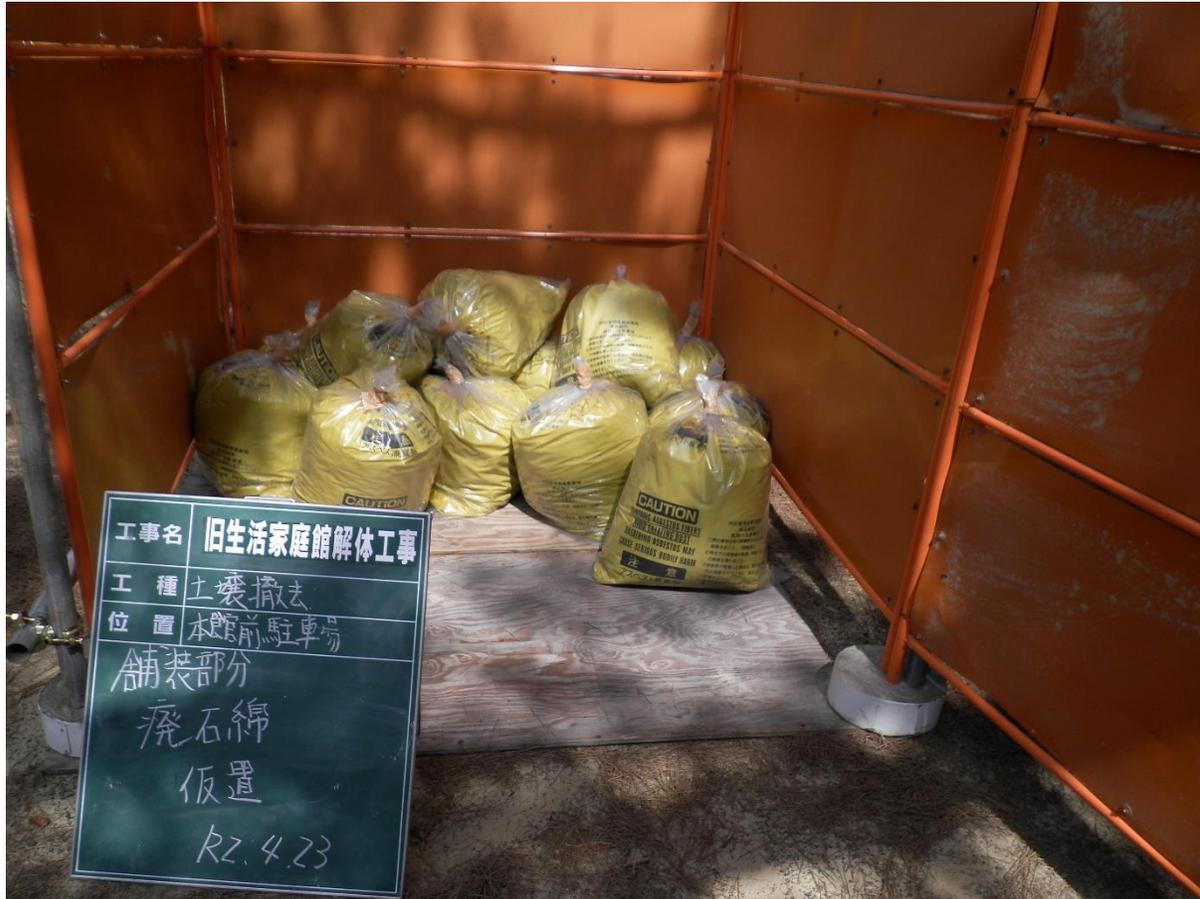
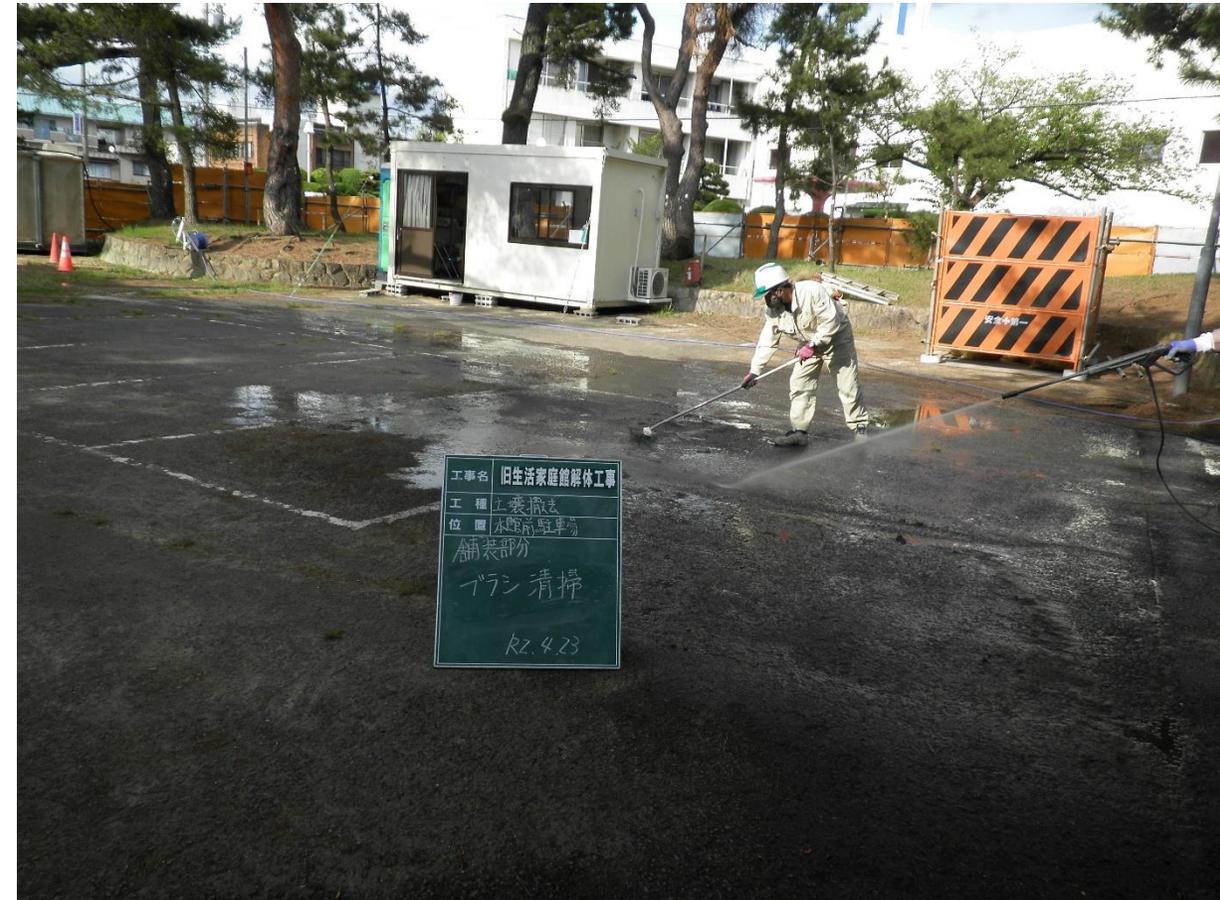
(アスベスト含有土壌除去(運搬経路・アスファルト舗装部分)R2.4.23)

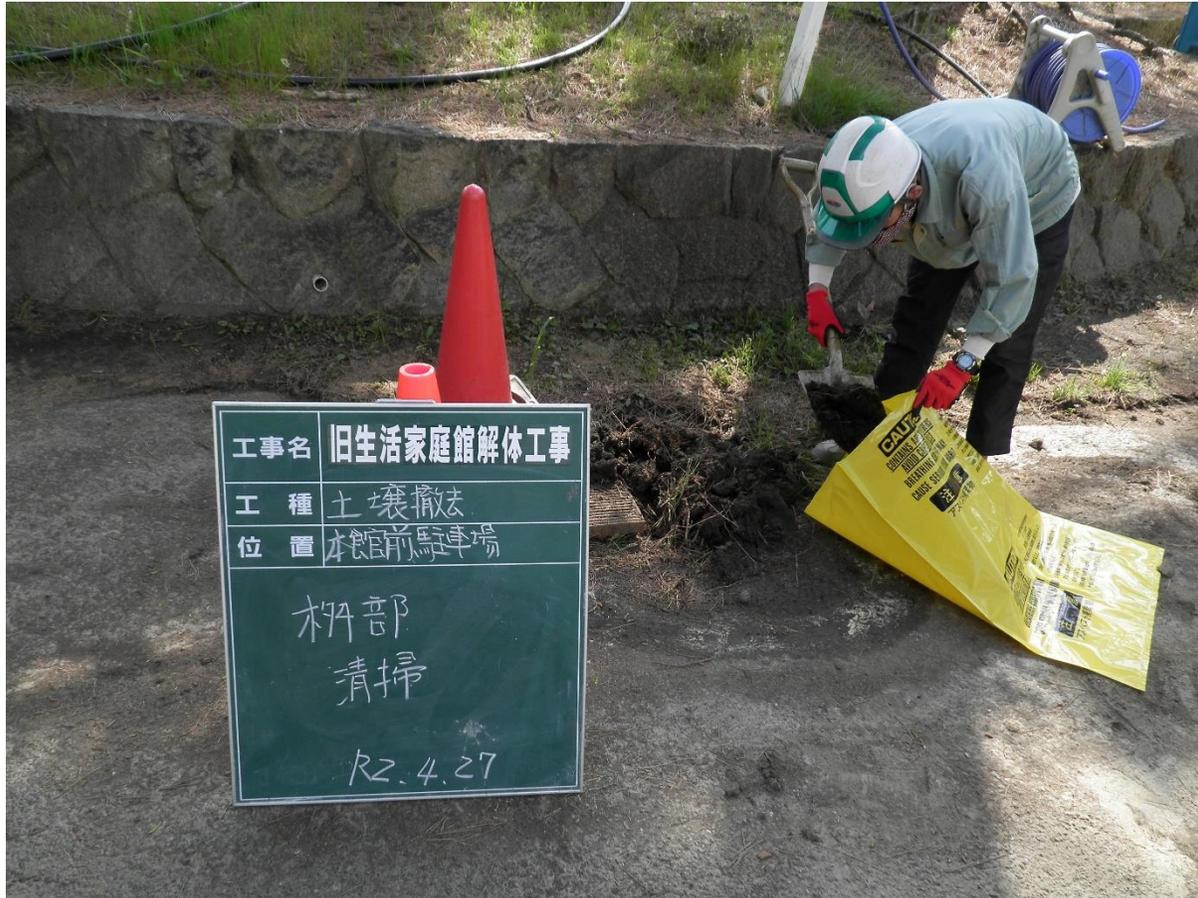
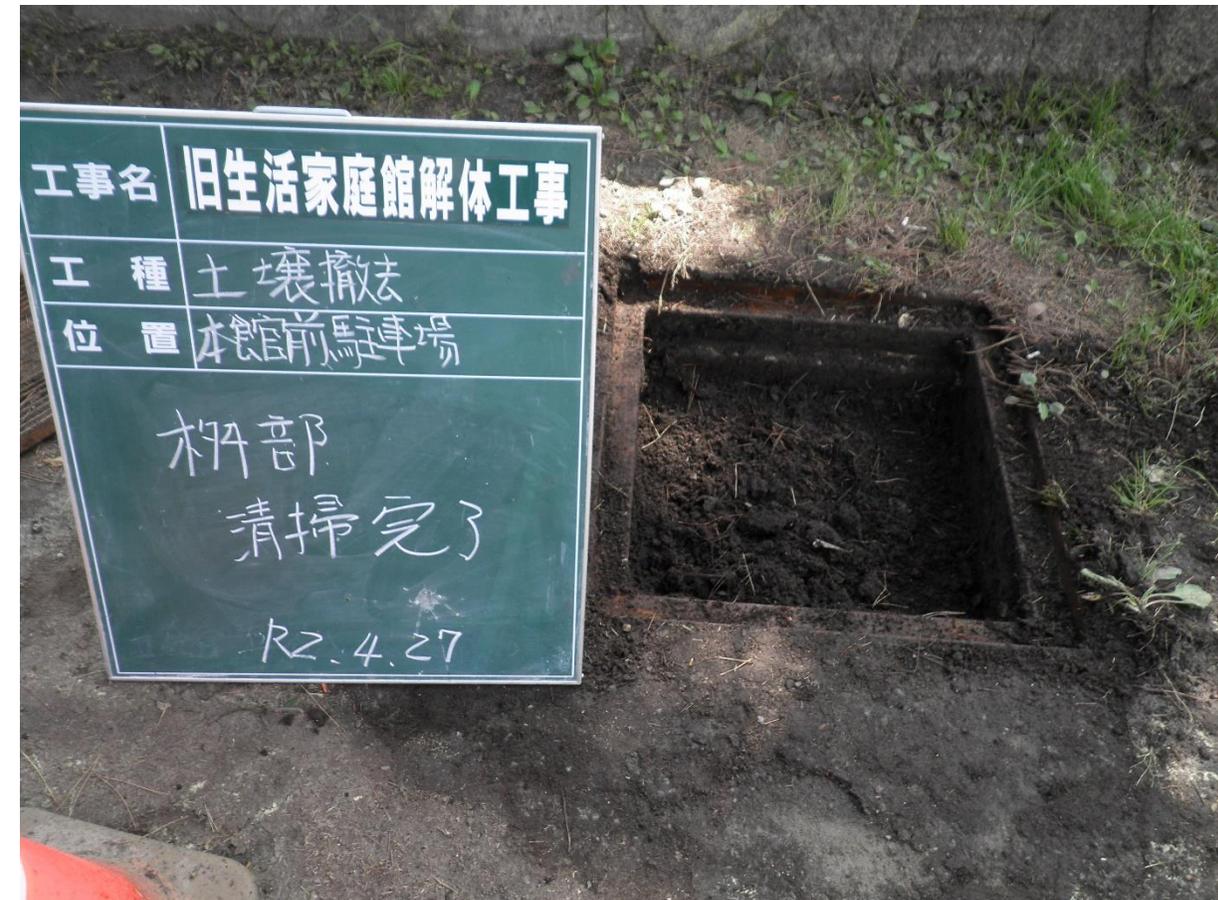
(アスベスト含有土壌除去(柵部)R2.4.27)

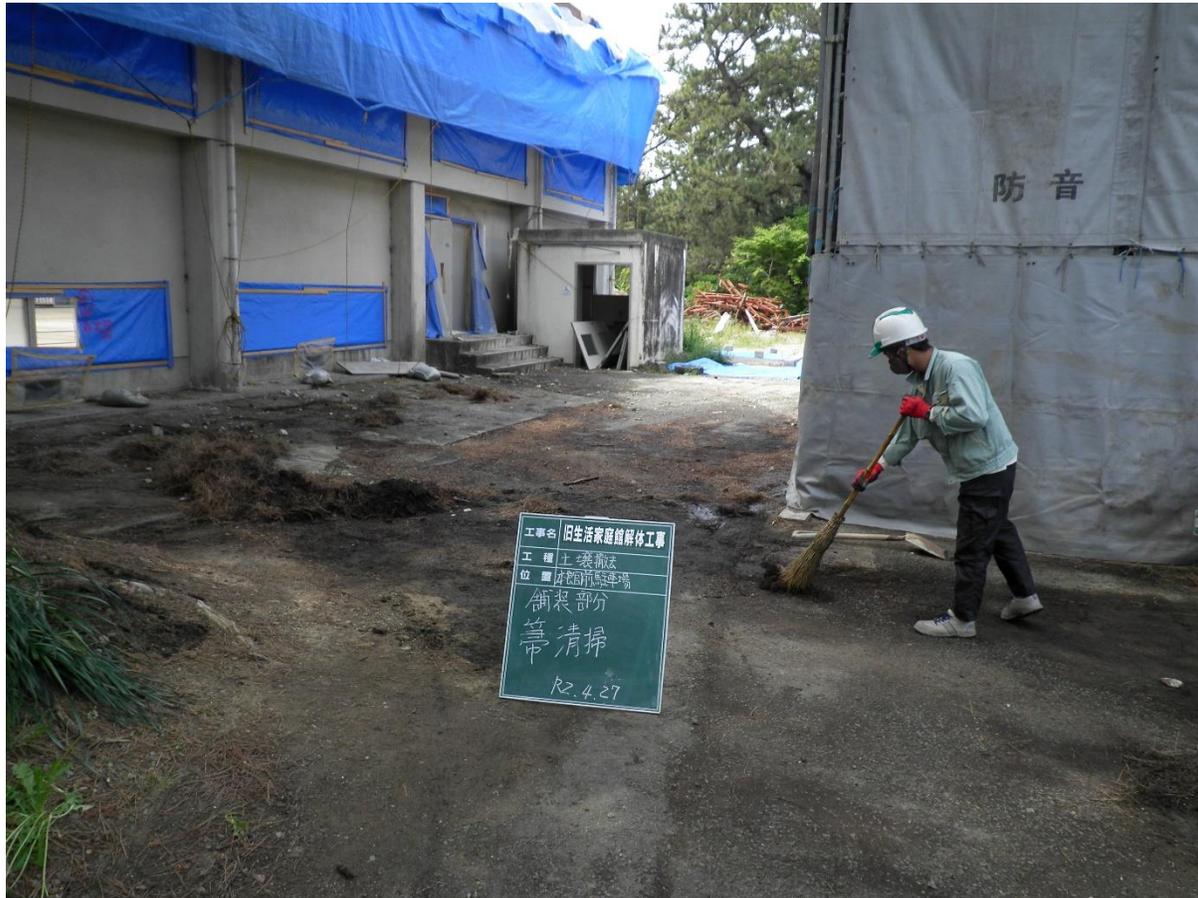
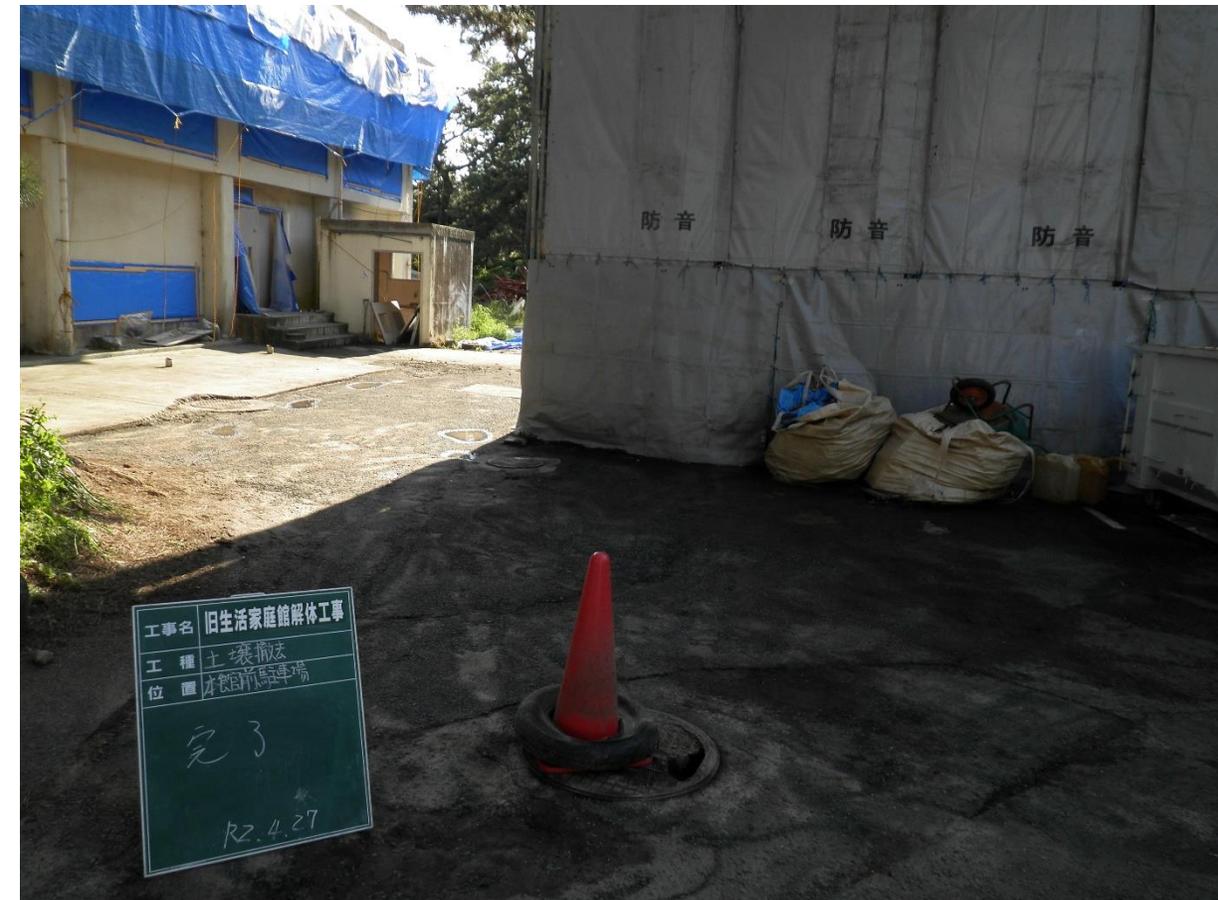
(アスベスト含有土壌除去(大集会室玄関前)R2.4.27)

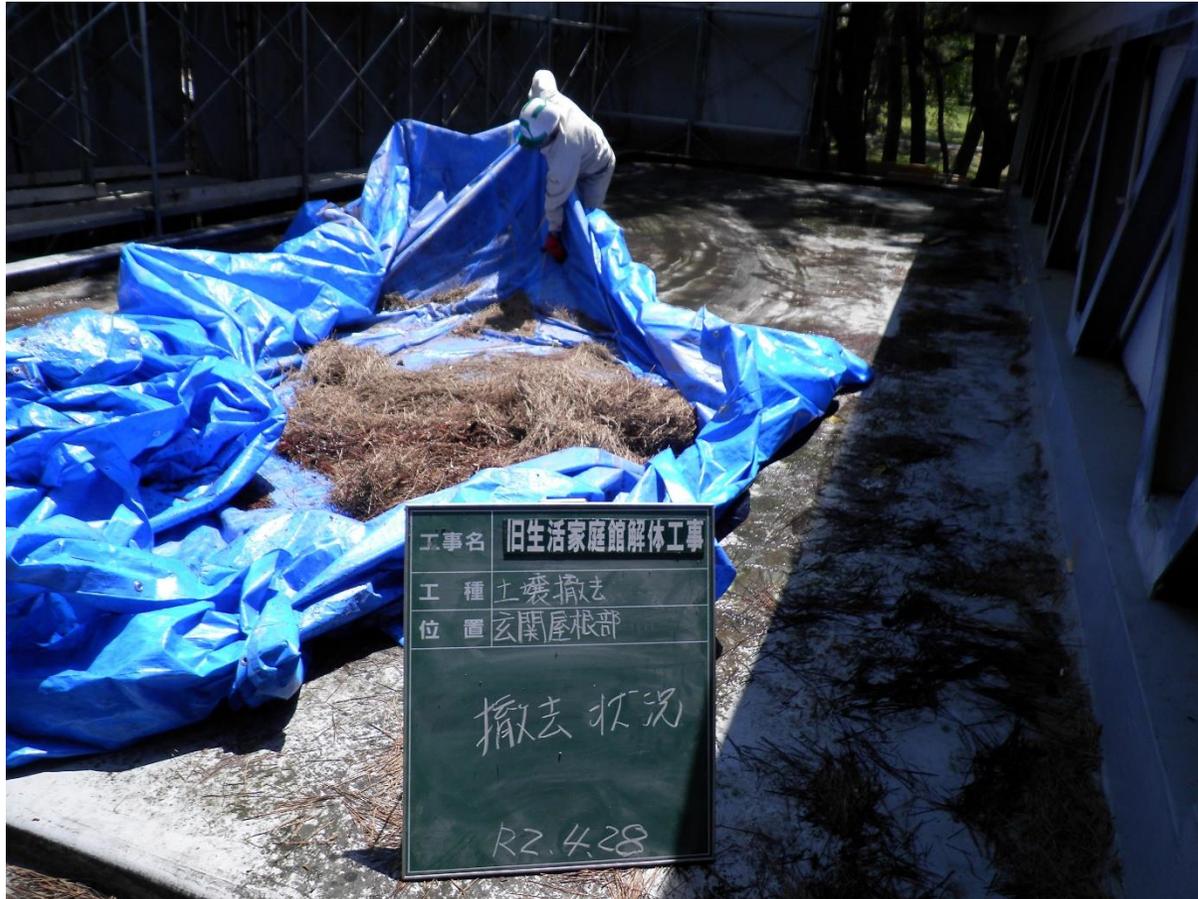
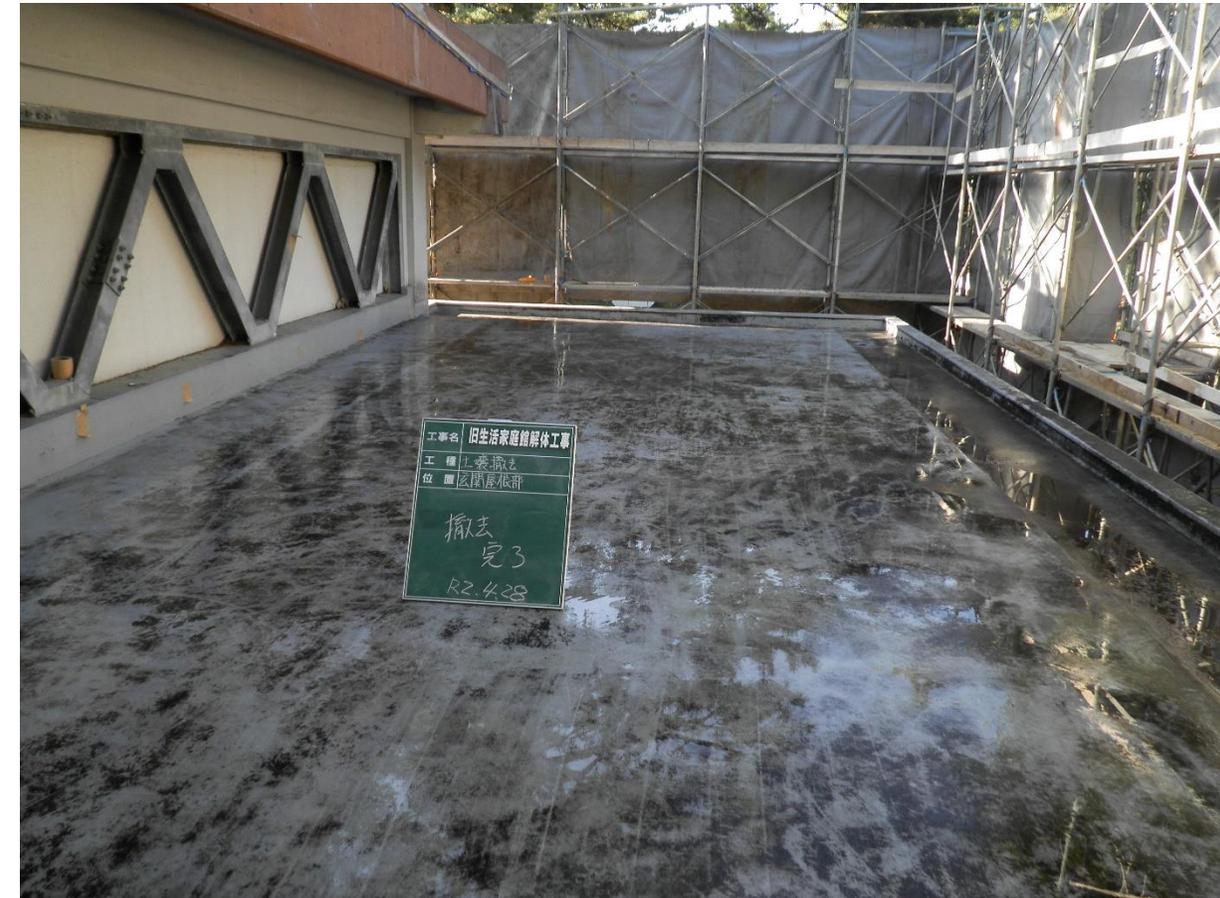
(アスベスト含有土壌除去(玄関屋根部)R2.4.28)
