■アスベスト含有土壌除去工事

アスベスト含有土壌除去工事2

■ 工事写真

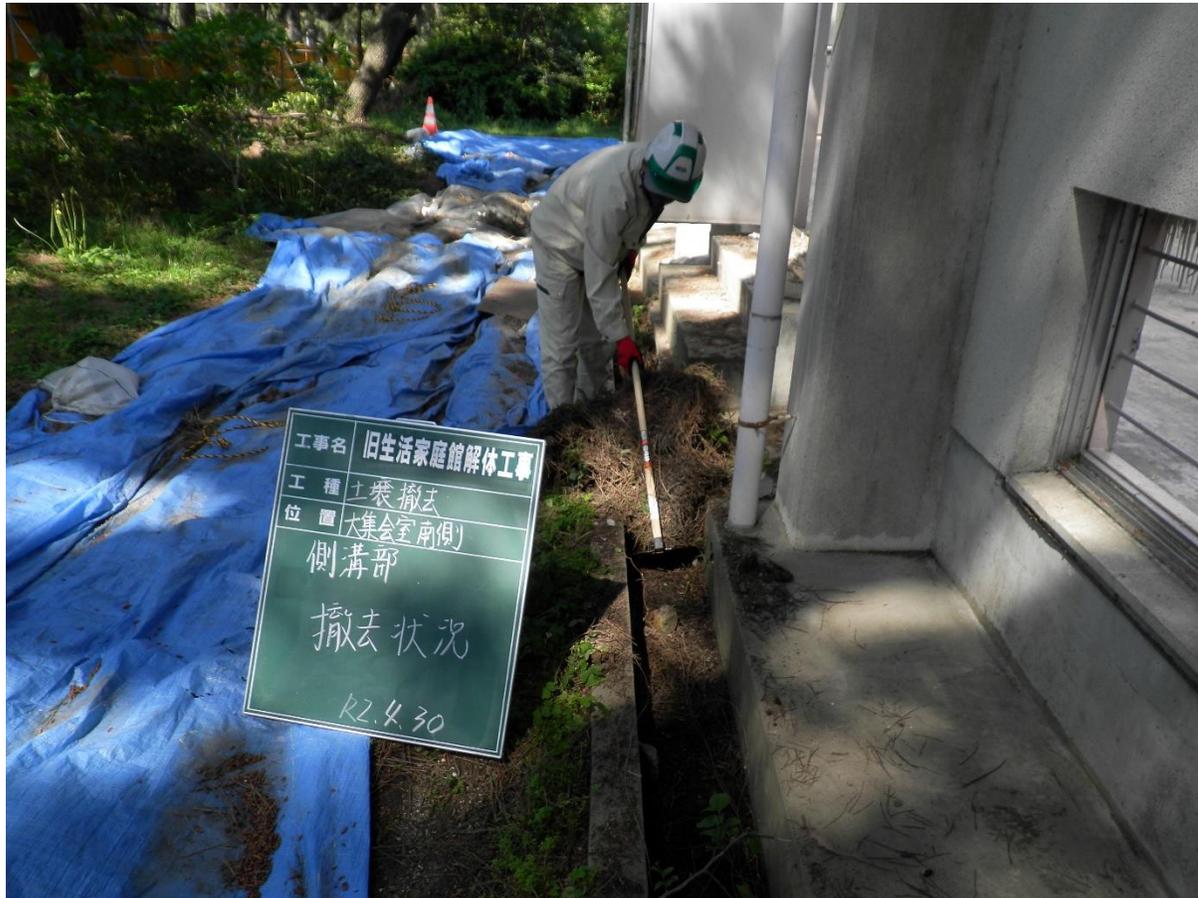
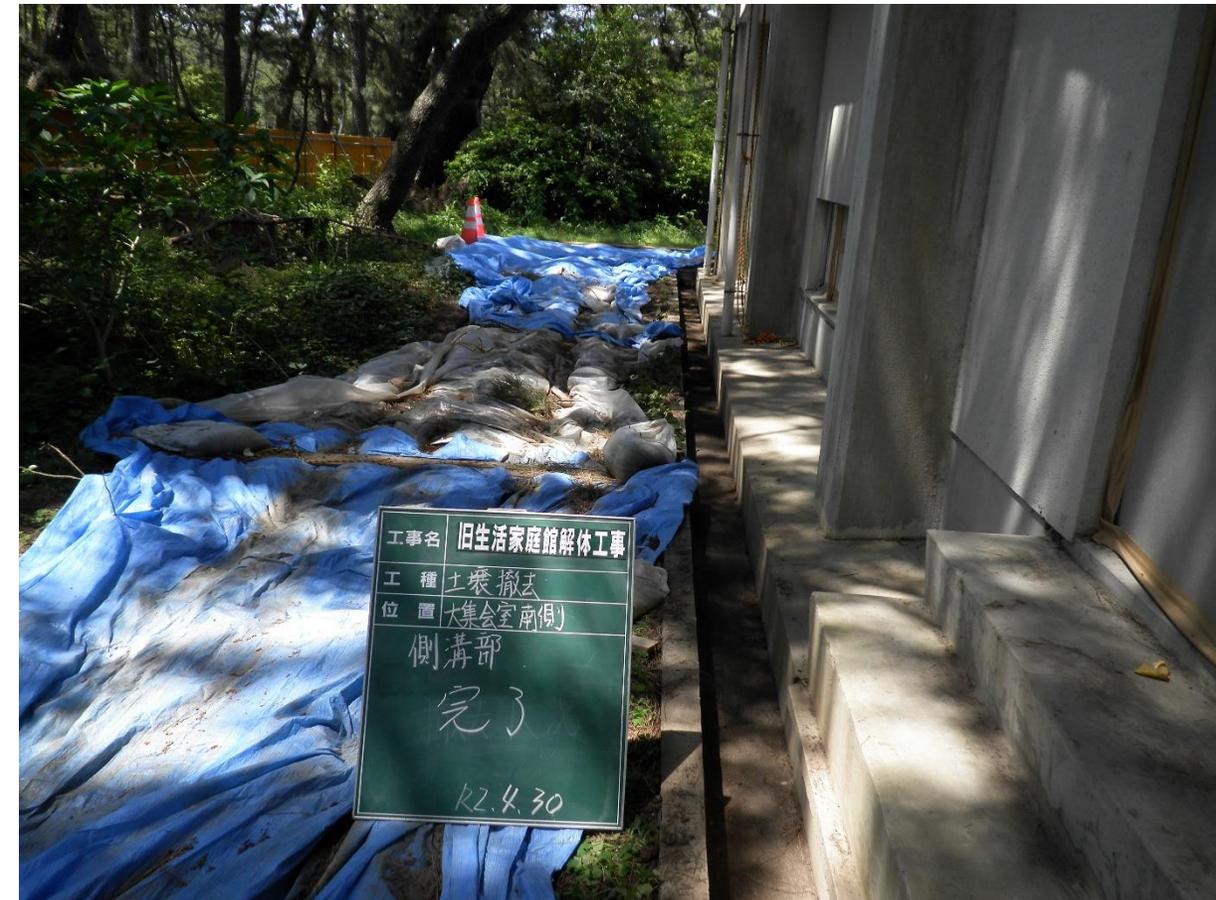
(アスベスト含有土壌除去(大集会室南側・側溝部分)R2.4.30)

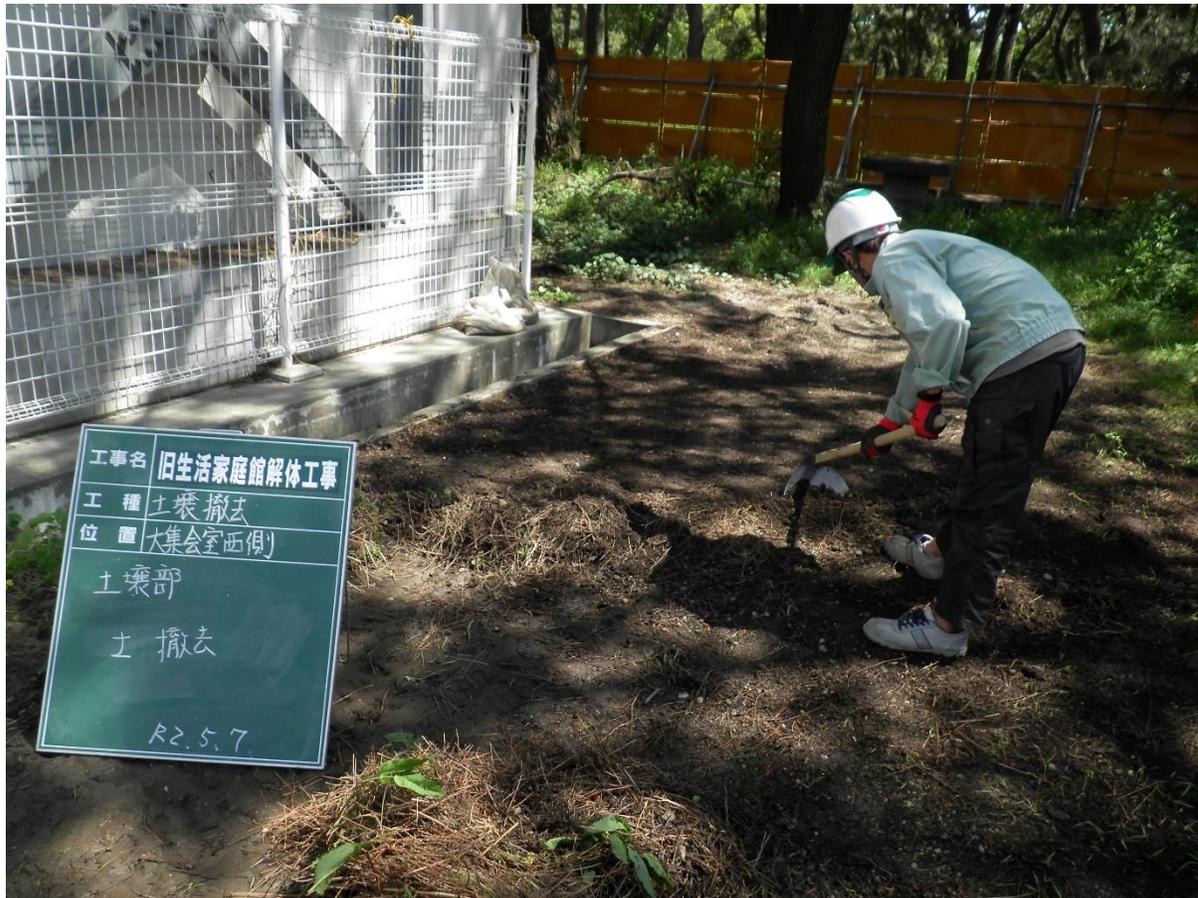
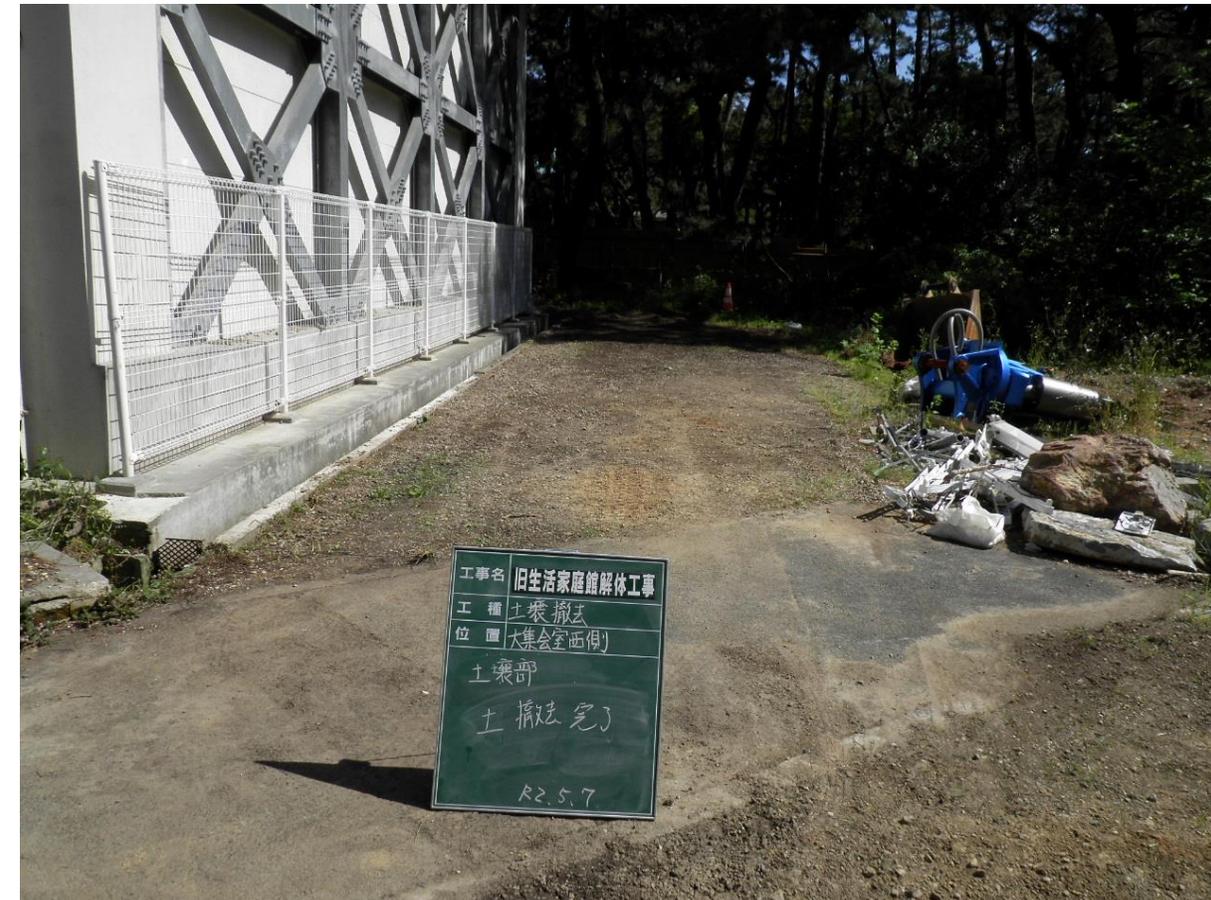
(アスベスト含有土壌除去(大集会室西側)R2.5.7)

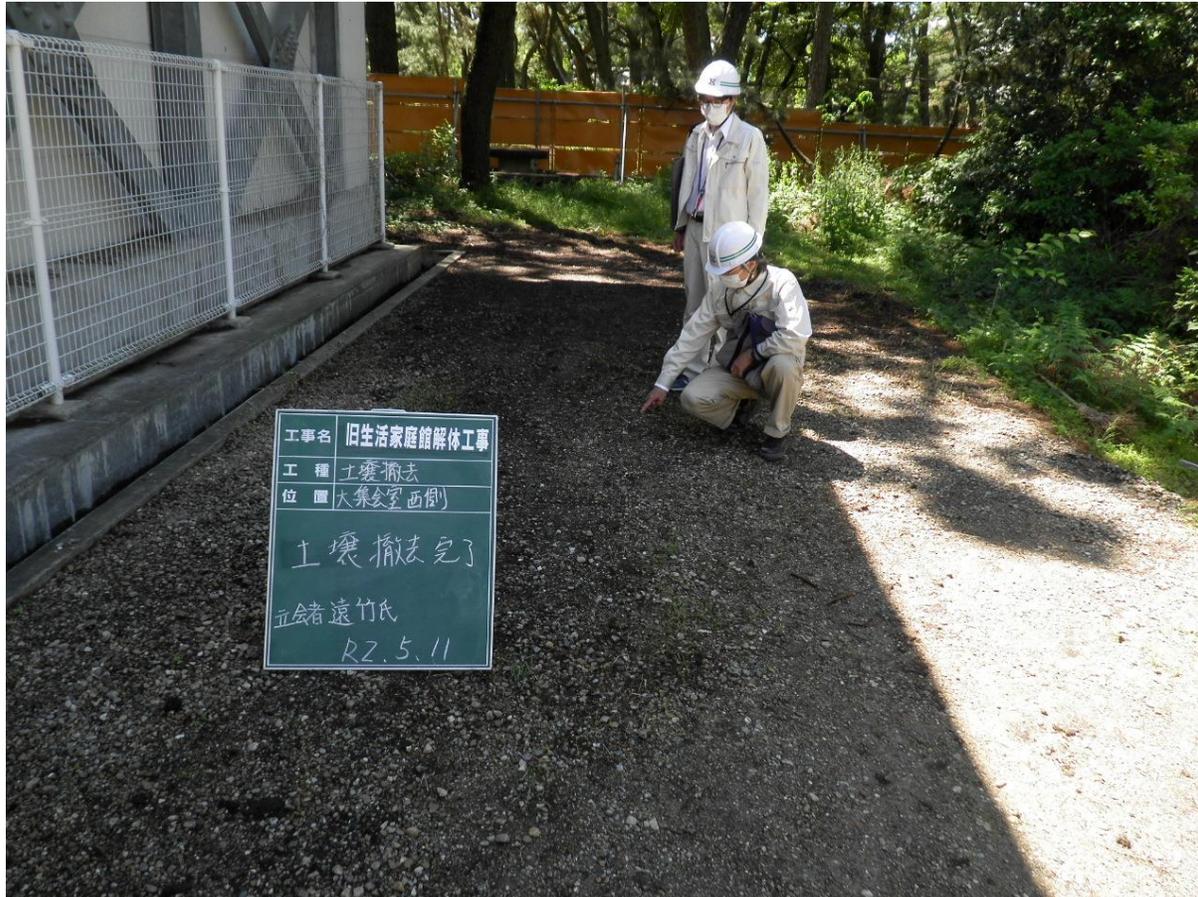
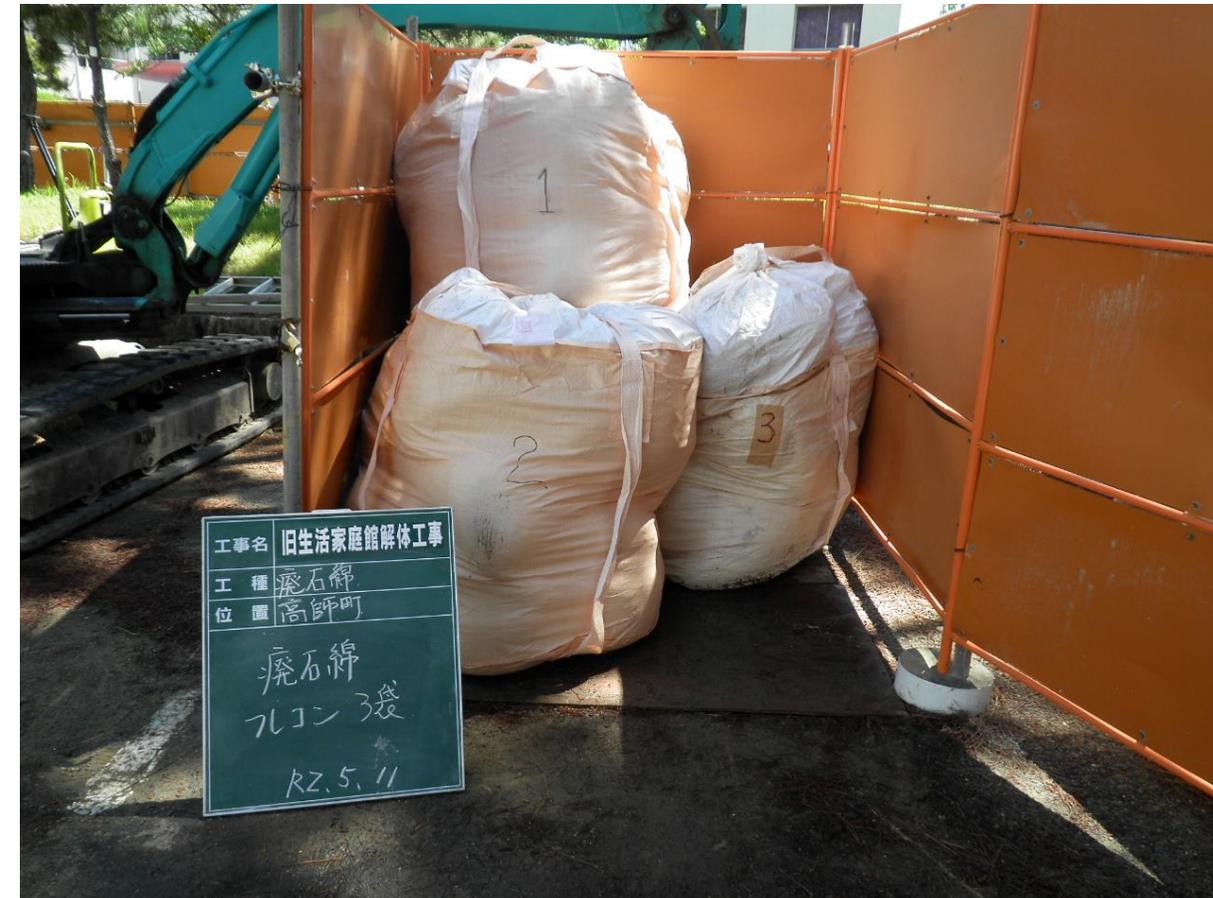
(アスベスト含有土壌除去(土壌撤去完了・土壌保管状況)R2.5.11)

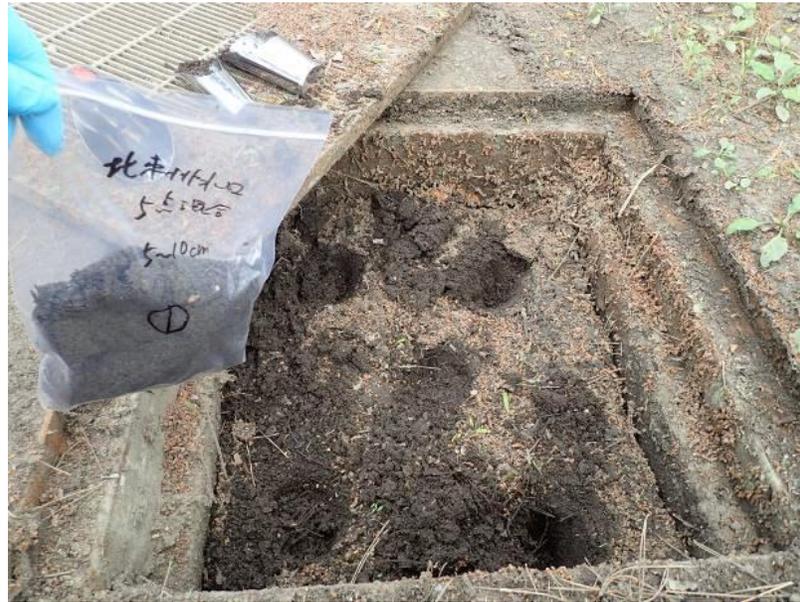
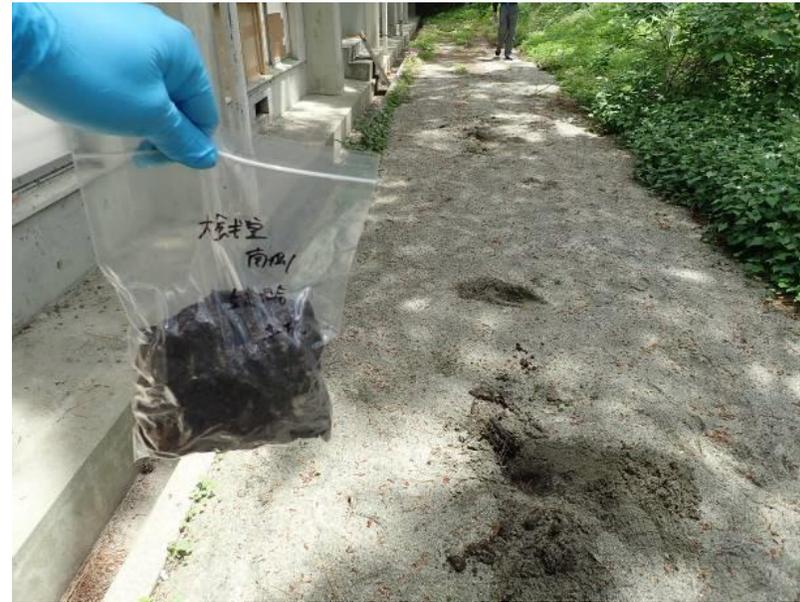
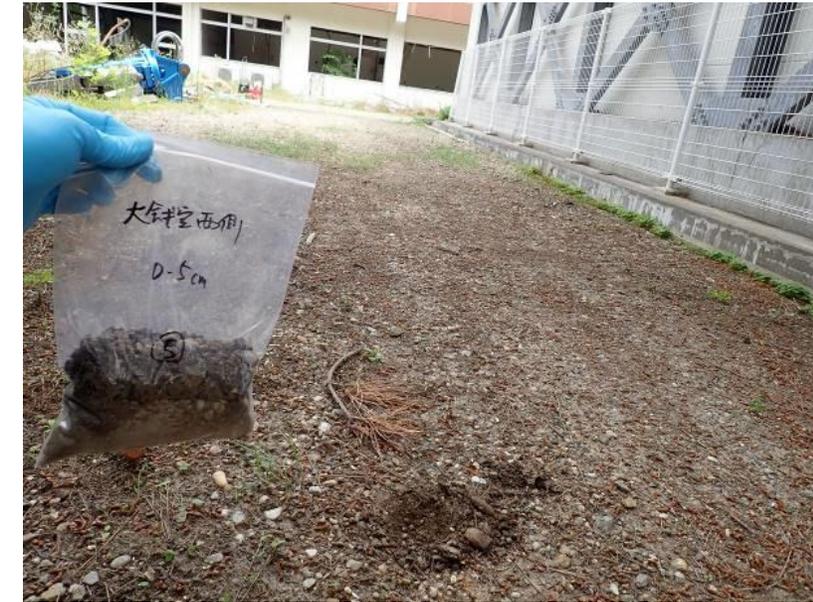
■アスベスト含有土壌除去後の土壌採取調査 (R2.5.26)

No.	エリア名称 検体名称	採取した土壌 試料の重量 松葉落葉は除く 土のみの重量(g)	アスベスト 重量 (mg)	アスベスト 含有量 (%)	含有アスベストの 種類、備考
1	裸地 1 大集会室西側・北側(完了後) 5/26	82	不検出	0.00000	不検出
2	北東部排水口(完了後) 5/26	21	不検出	0.00000	不検出
3	舗装 1 大集会室玄関前、本館前(完了後) 5/26	10	不検出	0.00000	不検出
4	裸地 2 大集会室南側(未実施) 5/26	87	0.46	0.00053	クロソドライト
5	裸地 2 大集会室南側(完了後) 6/10	64	不検出	0.00000	不検出

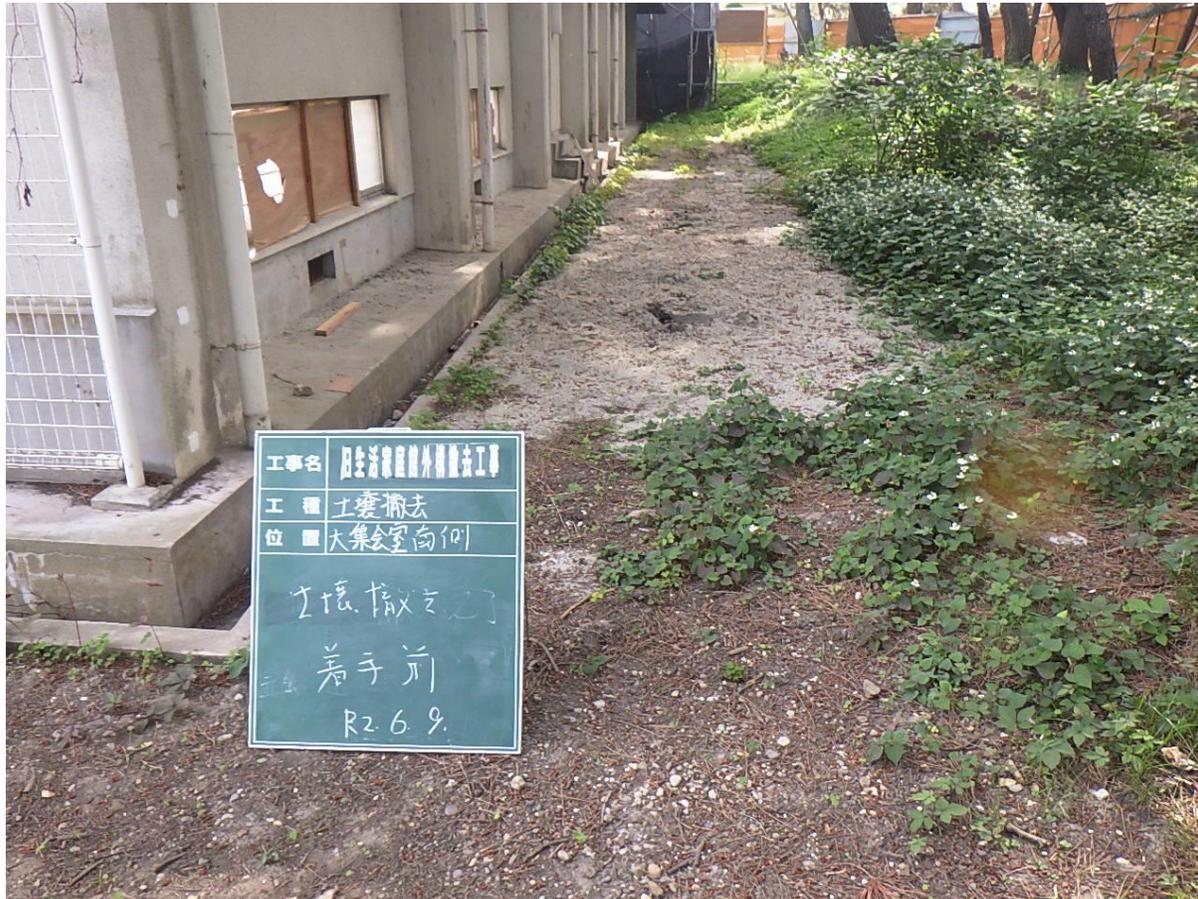
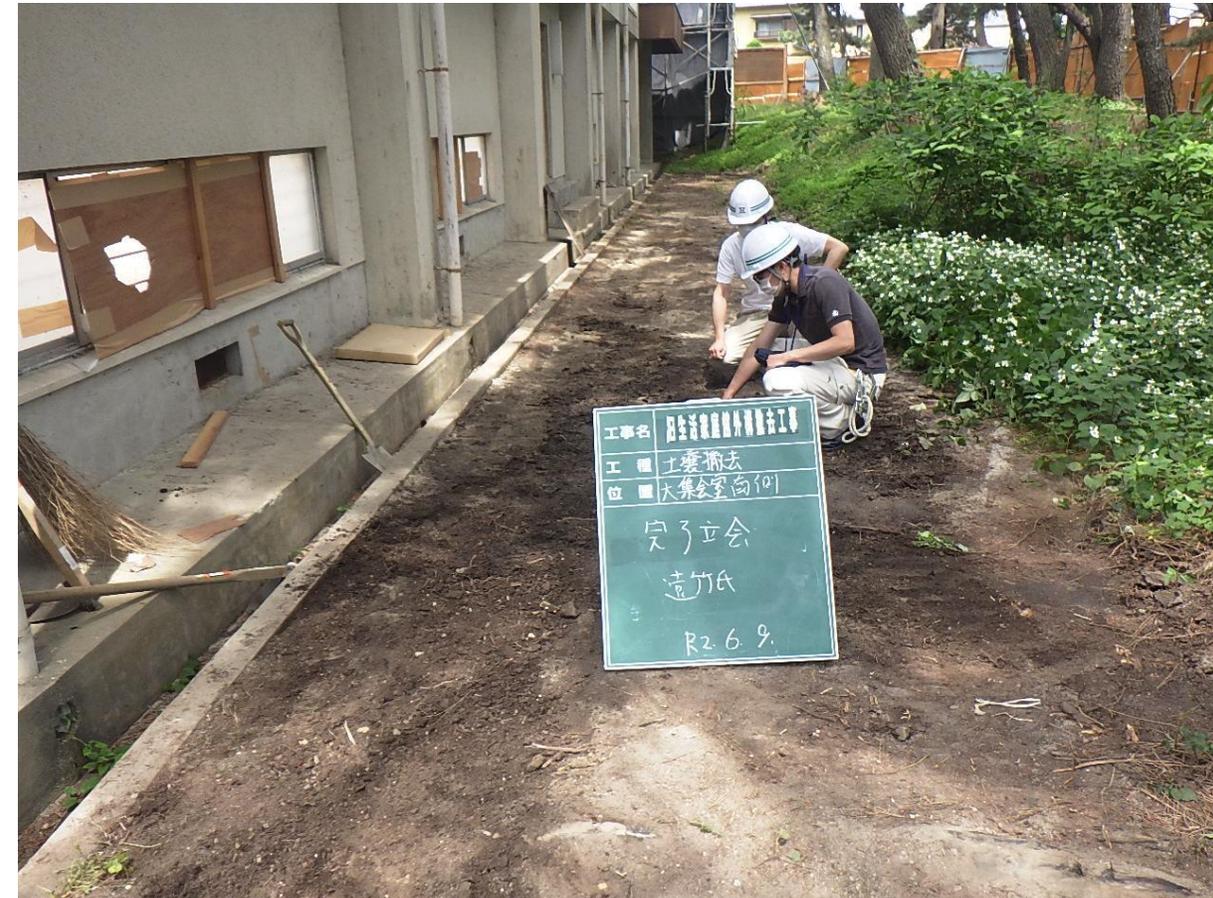
(アスベスト含有土壌除去(完了検査後再除去部分)R2.6.9)

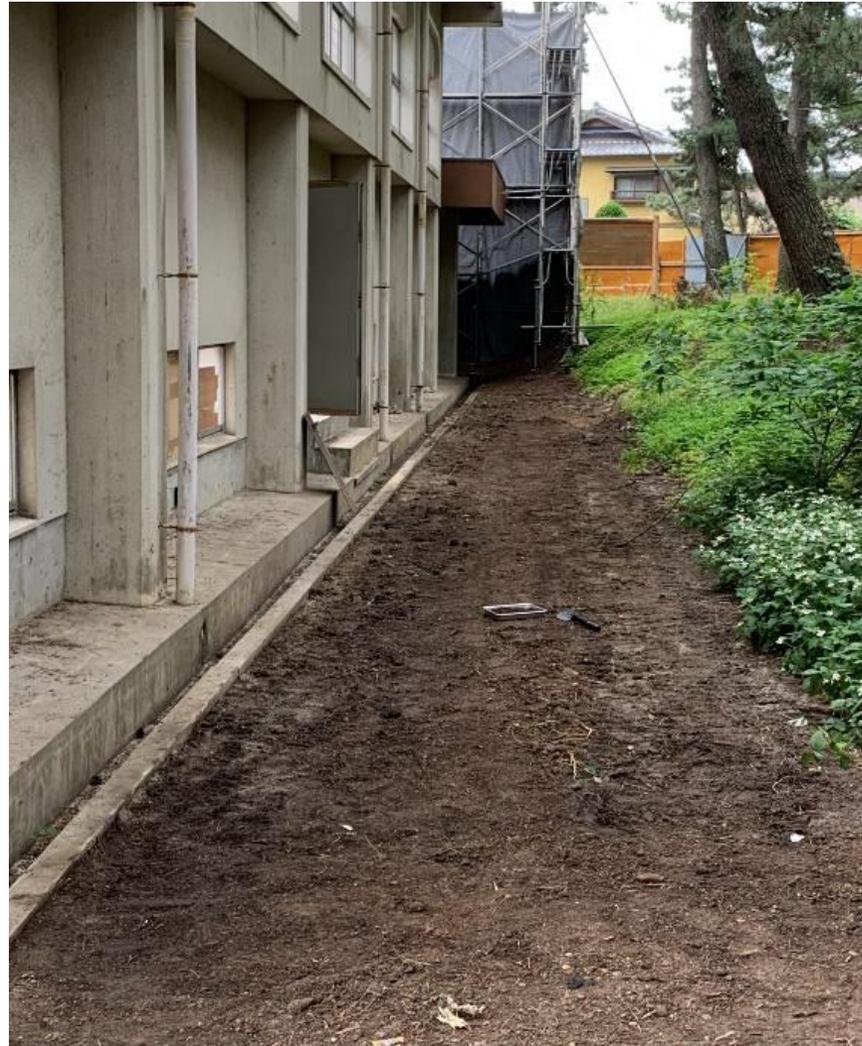
■アスベスト含有土壌除去後の土壌再採取調査(R2.6.10)

No.	エリア名称 検体名称	採取した土壌 試料の重量 松葉落葉は除く 土のみの重量(g)	アスベスト 重量(mg)	アスベスト 含有量(%)	含有アスベストの 種類、備考
1	裸地 1 大集会室西側・北側(完了後) 5/26	82	不検出	0.00000	不検出
2	北東部排水口(完了後) 5/26	21	不検出	0.00000	不検出
3	舗装 1 大集会室玄関前、本館前(完了後) 5/26	10	不検出	0.00000	不検出
4	裸地 2 大集会室南側(未実施) 5/26	87	0.46	0.00053	クロシドライト
5	裸地 2 大集会室南側(完了後) 6/10	64	不検出	0.00000	不検出
