吉田城址

を市指定史跡にしました

遺構を守り、未来に伝えていくため、令和4年3月30日に吉田城址を市指定史跡としました。
今回の特集では、吉田城址が高く評価されているポイントを紹介いたします。

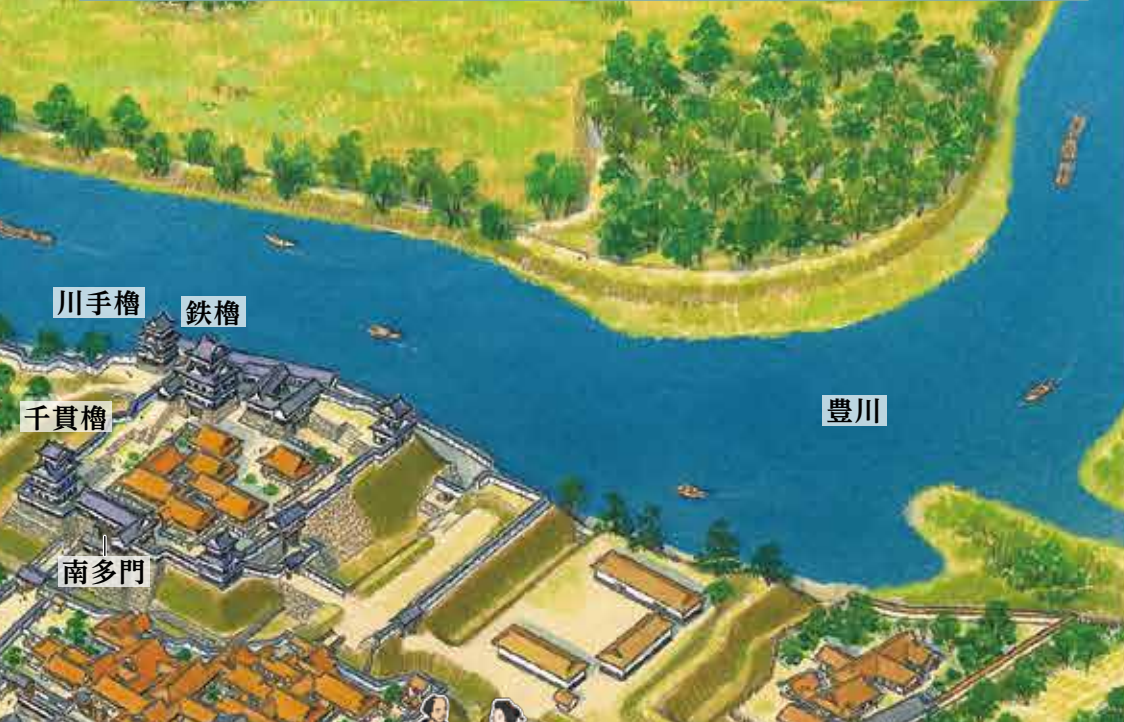
1496(明応5)年頃に築かれ、1522(大永2)年に今橋城から名前を改めたとされる吉田城は、江戸時代前期には、西は関屋町、南は曲尺手町、東は飽海町と、敷地面積は約873,000㎡にも及び、本丸・二の丸の2つの御殿と、格式が高いとされる三階建ての櫓5棟を含む計9棟の櫓が築されました。江戸時代に天守として築かれた、城内最大規模の建物であった鉄櫓は、1954(昭和29)年に開催された豊橋産業文化大博覧会に合わせ、復興されました。

川手櫓 鉄櫓

千貫櫓

南多門

豊川
