## ○地下水(地盤沈下)

### 1. 地下水(地盤沈下)の概要

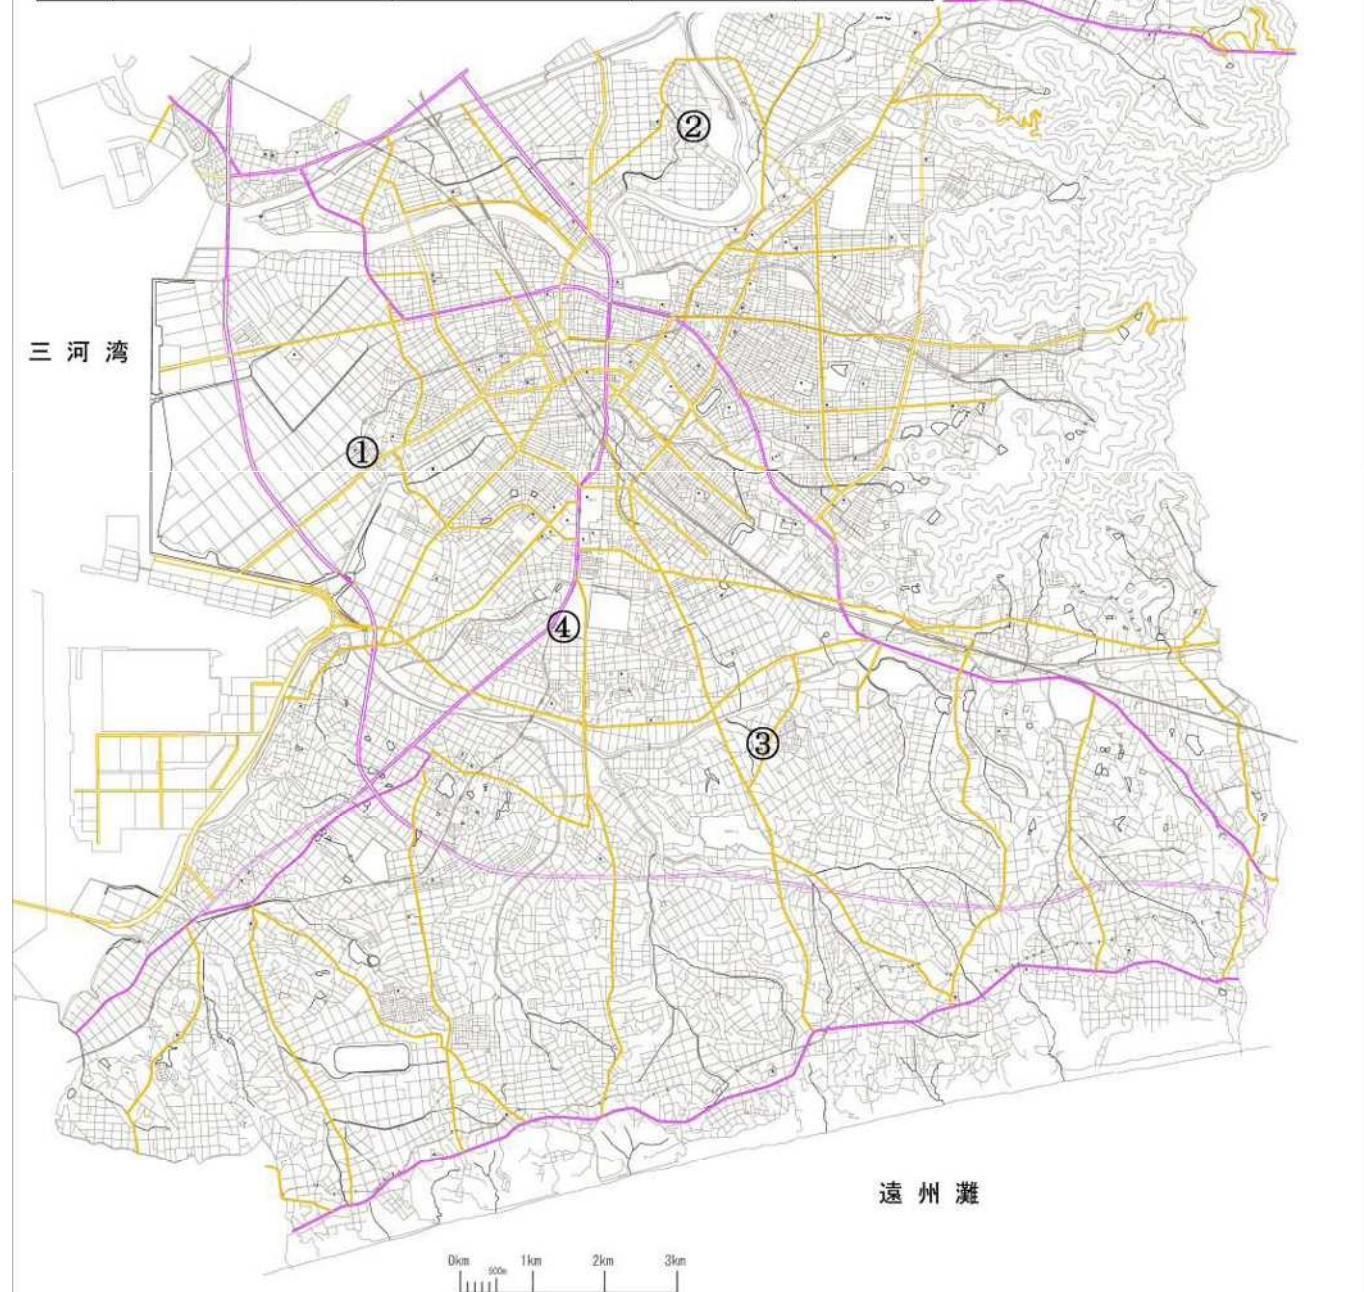
### 3. 地盤沈下観測所位置図

井戸番号	名称	井戸深(m)	ストレーナ位置(m)	測定開始年度	測定開始時の水位(m)
①	豊橋第1地盤沈下観測所(牟呂)	47	38~43	昭和55年度	5.39
		86	80~83.5		17.46
②	豊橋第2地盤沈下観測所(長瀬)	63	48~56	昭和56年度	7.37
		150	85~107		13.2
③	豊橋第3地盤沈下観測所(天伯)	70	59~64	昭和59年度	13.1
		90	83~88		13.55
④	豊橋第4地盤沈下観測所(高師)	200	132~144、148~155	昭和60年度	23.93
