第2回 実施レポート

公共建築の施工プロセスに触れられる現場見学会

実施日：令和6年6月29日（土）

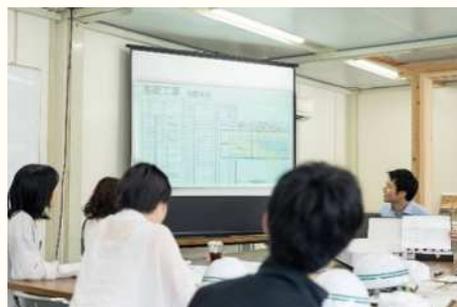
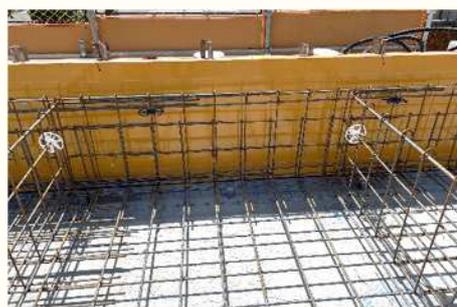
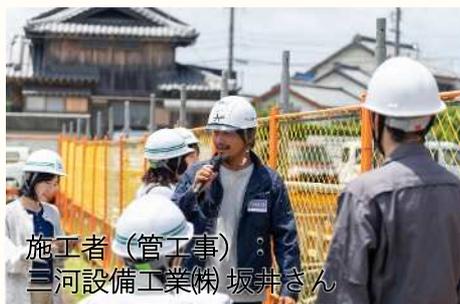
鉄筋の間隔やコンクリートのかぶり厚さが確保されていること、鉄筋の重なり寸法等を確認しました。床下の空間に設備配管が干渉しないようルート取りされている様子が見えましたか？

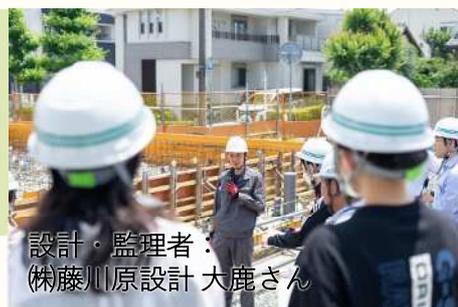
ベタ基礎から飛び出ている黒い管は電気配線用の配管です。コンクリート打設の前に配管を埋めておかないと、後で電線を通すことができません。

ベタ基礎が地面より低いいため、地下水が入らないよう給水管や排水管を通すスリーブには止水処理を行います。

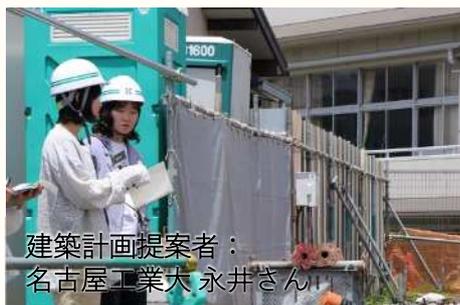
南北方向に約1mの高低差のある敷地で、隣接する公園に圧迫感を与えないように建物の基礎を設計する必要がありました。設備の配管が露出しないよう現場の方々と相談し、うまく納めることが現場監理の大きな仕事です。
