第4回 実施レポート

公共建築の施工プロセスに触れられる現場見学会

実施日：令和6年11月16日（土）

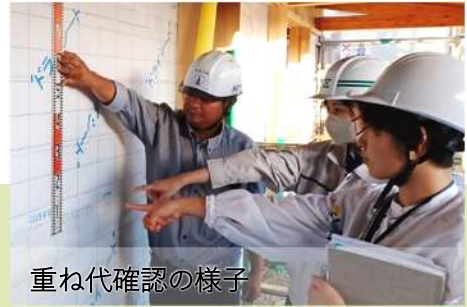
・外壁、屋根の構成について

外壁仕上げの杉下見板張りの下には、透湿防水シート、耐水石膏ボード、合板、断熱材があります。防水シートは基準どおりの重ね代で施工されていることを確認します。

木造建築の防水性は防水シートで保たれており、重ね代は重要なチェックポイントです。

重ね代確認の様子

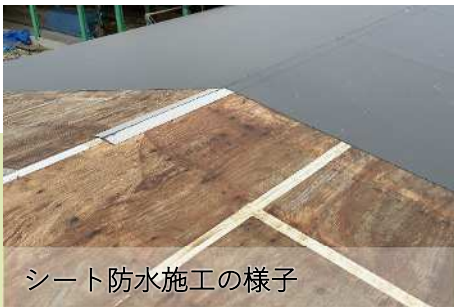
屋根下地の合板の継ぎ目にアルミテープを貼って目地処理をし、シート防水を施工します。

提案者こだわりの複雑な形状の屋根のため、防水は金属ではなくシートを採用しました。谷があってもキレイに施工できます。(株)藤川原設計 大鹿さん (設計・監理者)

しっかり貼るため、合板表面をサンダー掛けして磨き、プライマーを塗ってからシート防水を施工します。
青山建設(株) 大澤さん (建築工事施工者)

シート防水施工の様子

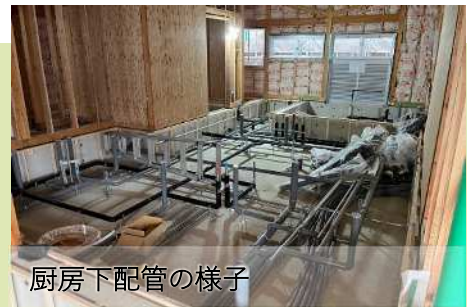
事務室の分電盤下や厨房の下は設備配管がぎっしりで、すごいことになっています。施工中の今しか見られないこの部位が建築を成り立たせています。

保育室の空調設備については夏は床から冷風を吹き出し、冬は床面を下から温められるよう、空気の流れを切り替えるシステムです。三河設備工業(株) 坂井さん (管工事施工者)

厨房下配管の様子

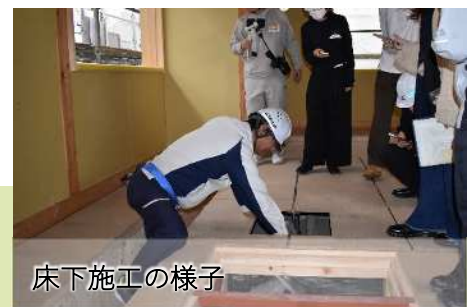
床下のコンクリート部分は、床下配管、空調機設置後に床組みし、断熱材としてウレタンを吹き付けます。基準以上の厚さになっているか、確認ピンを使い針の刺さった深さを確認します。

床組の束(つか)は、厨房やピアノなどの重いものを置く範囲は補強のために束を増やして施工しています。

床下施工の様子

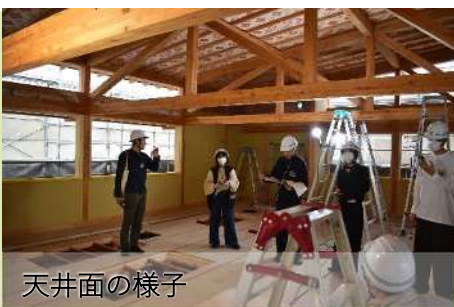
天井面の様子

木部分の仕上げはこの状態でほぼ完成です。保育園施設の法の制約の中で木造の構造を見せる意匠の工夫をしています。(株)藤川原設計 大鹿さん (設計・監理者)

天井裏がなく全て露出配線となるため、天井仕上げ後に配線します。ちょうどよいところに配線を引き出せるように壁内の配管を計画して施工しています。
