6. 地 下 水 (地盤沈下)

(1) 地下水 (地盤沈下) の概要

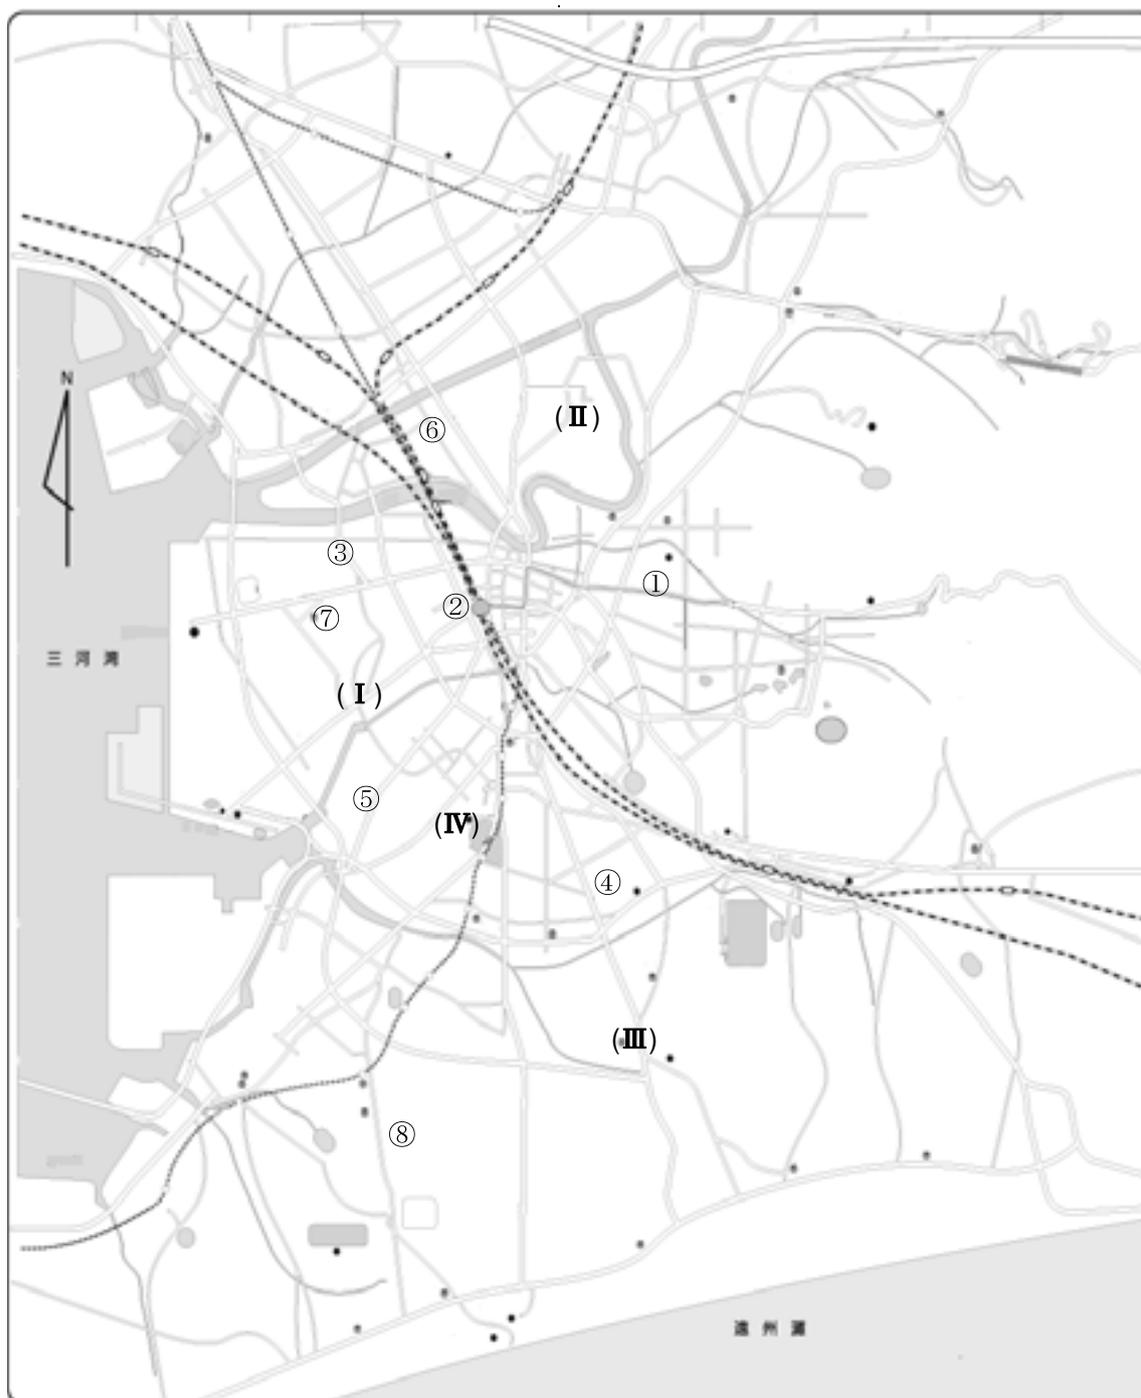
(3) 地盤沈下観測所・地下水観測井位置図

地盤沈下観測所

豊橋第1地盤沈下観測所(牟呂)
豊橋第2地盤沈下観測所(長瀬)
豊橋第3地盤沈下観測所(天伯)
豊橋第4地盤沈下観測所(高師)

地下水観測井

東郷町	神野新田町
花田町	下五井町
高洲町	青竹町
西幸町	南大清水町

(数字は観測井番号)

井戸番号	名 称	井戸深 (m)	ストレナ位置 (m)	測定開始年度	測定開始時の水位 (m)
	豊橋第1地盤沈下観測所(牟呂)	47	38 ~ 43	昭和55年度	5.39
		86	80 ~ 83.5		17.46
	豊橋第2地盤沈下観測所(長瀬)	63	48 ~ 56	昭和56年度	7.37
		150	85 ~ 107		13.2
	豊橋第3地盤沈下観測所(天伯)	70	59 ~ 64	昭和59年度	13.1
		90	83 ~ 88		13.55
	豊橋第4地盤沈下観測所(高師)	200	132 ~ 144 148 ~ 155	昭和60年度	23.93
	東 郷 町	120	86 ~ 89 112.5 ~ 114	昭和52年度	28.05
	花 田 町	60	45 ~ 49	平成17年度	5.55
	高 洲 町	150	75 ~ 80 106 ~ 120 139 ~ 144.5	昭和52年度	14.42
	西 幸 町	124	114 ~ 120	平成5年度	27.66
	神野新田町	45	33 ~ 41	平成20年度	0.80
	下五井町	120	110 ~ 120	平成17年度	5.86
	青 竹 町	100	82 ~ 90	平成21年度	9.45
	南大清水町	55	45 ~ 51	平成18年度	21.17

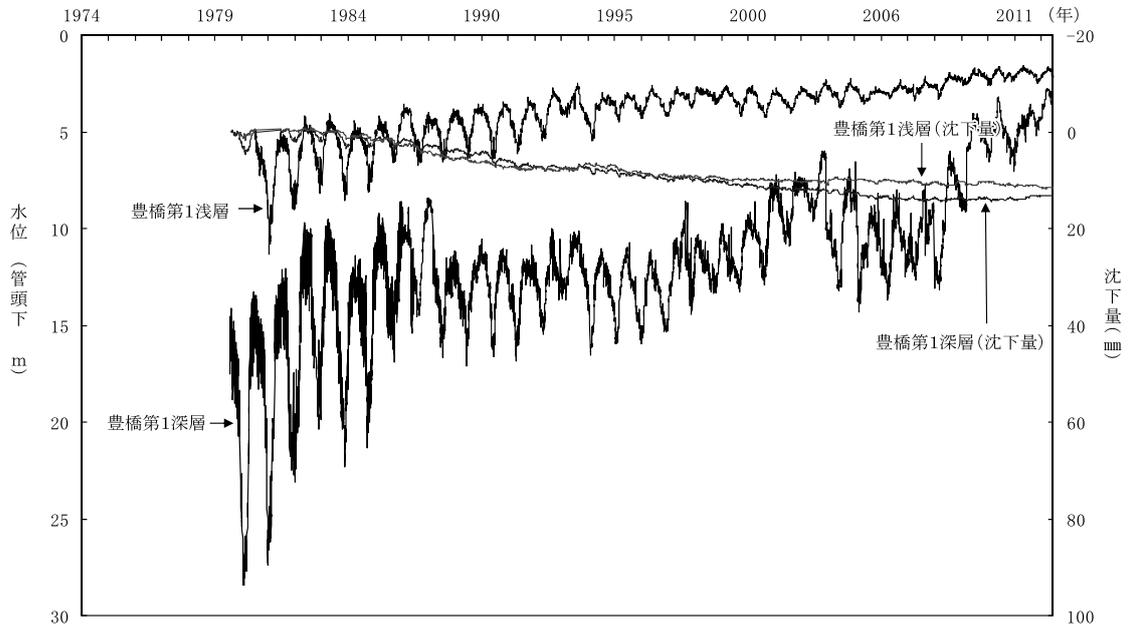
豊橋第1地盤沈下観測所(水位、沈下量)変動状況図(牟呂)

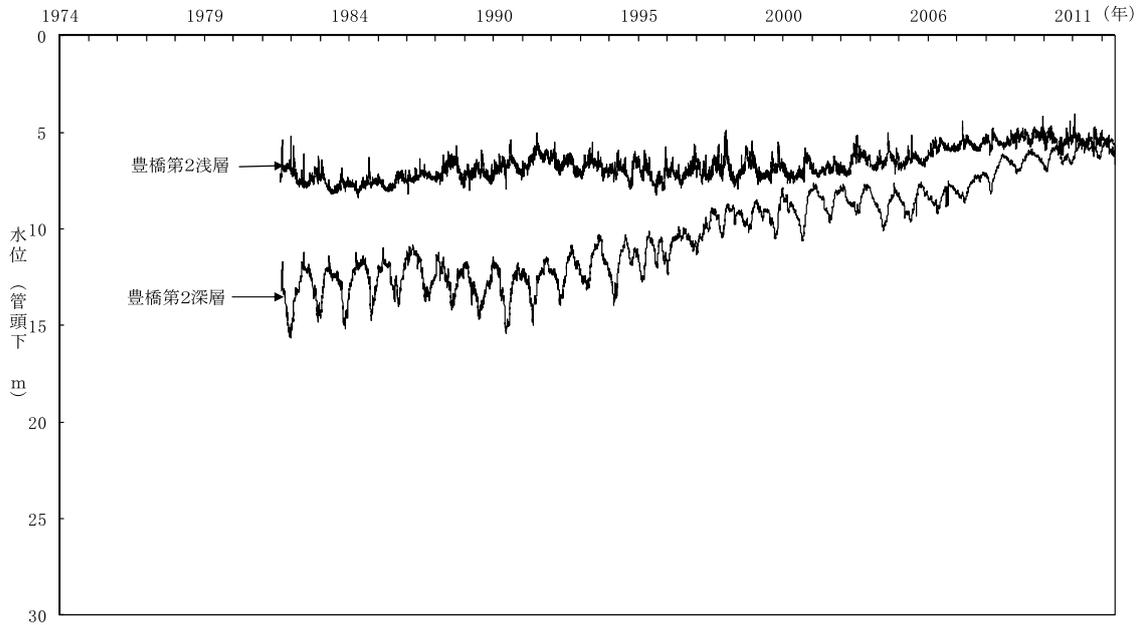
豊橋第2地盤沈下観測所(水位)変動状況図(長瀬)

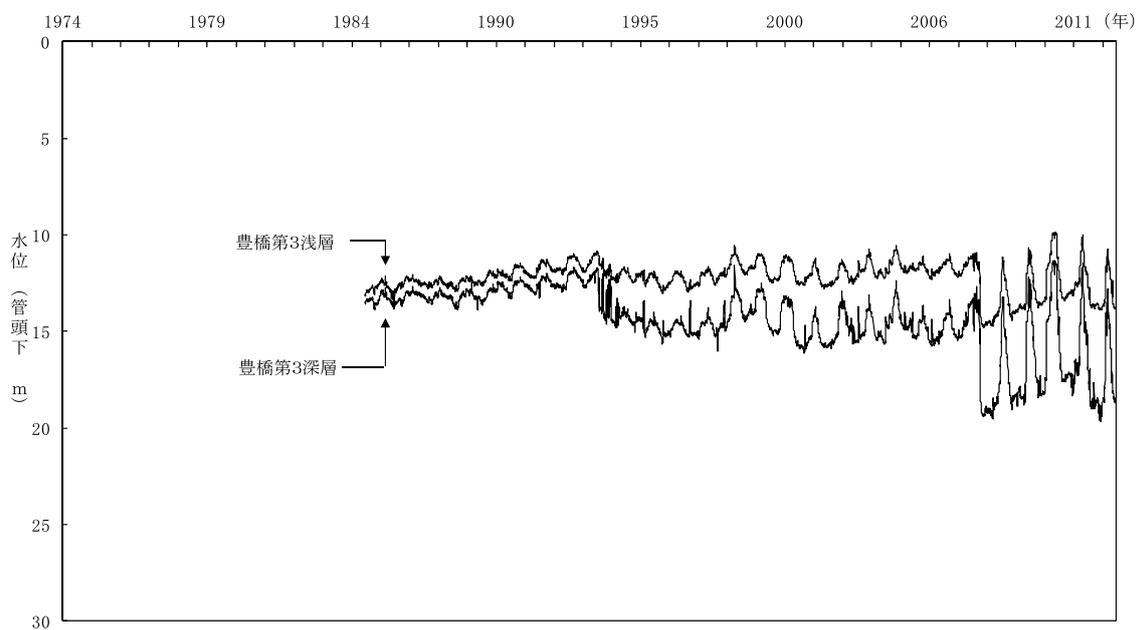
豊橋第3地盤沈下観測所(水位)変動状況図(天伯)

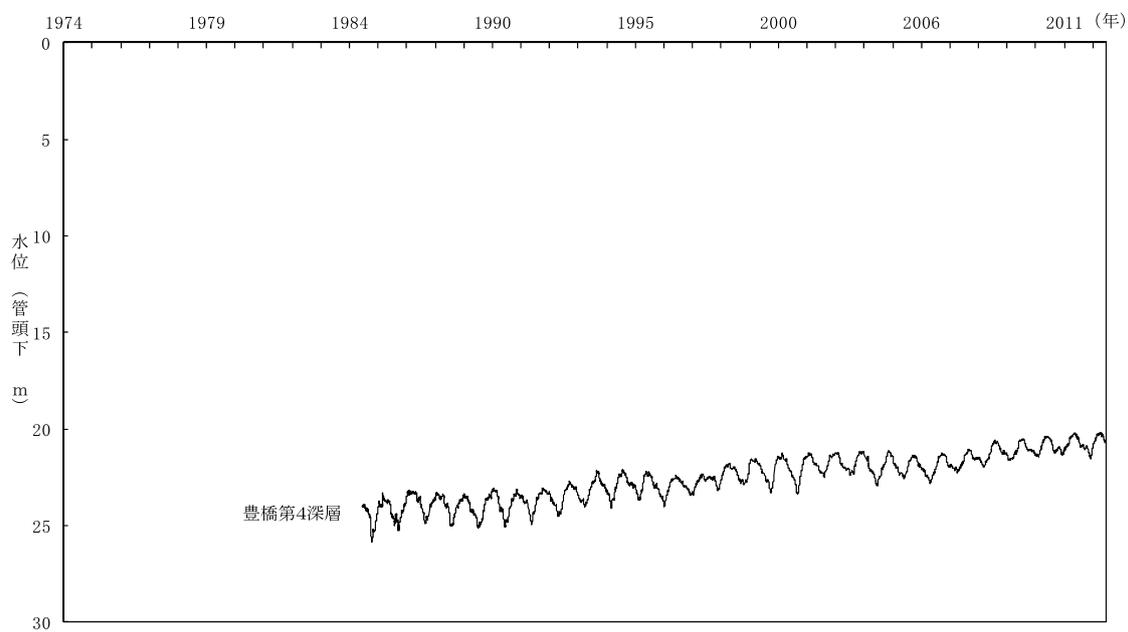
豊橋第4地盤沈下観測所(水位)変動状況図(高師)
