# 門型標識個別施設計画

令和8年9月(改定)

豊橋市

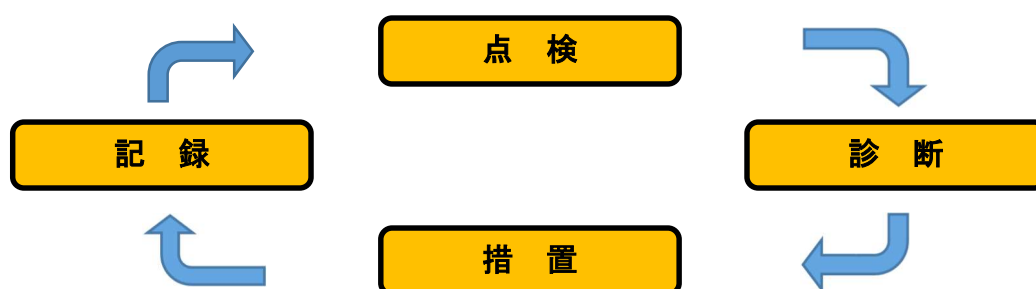
図1 メンテナンスサイクルのイメージ

効率的かつ効果的な施設マネジメントを実施するためには、点検、診断、措置、記録を繰り返すメンテナンスサイクル（図1）の構築が必要です。メンテナンスサイクルを確立するための具体的な点検頻度や方法等については、法で定められており、「道路の老朽化対策の本格実施に関する提言」（平成16年4月）でメンテナンスサイクルを持続的に回すよう取組むべきと提言されました。

これらを踏まえ、老朽化が進行する門型標識について、「付属物（標識、照明施設等）点検要領（国土交通省 道路局 国道・技術課 平成31年3月）」に基づき、5年に1回の頻度で、近接目視による点検を実施し、健全性の判定を4段階で区分して構造物の状態を把握します。その後、点検・診断結果に基づき必要な措置を適切な時期に着実かつ効率的・効果的に講じ、点検結果と共に記録してメンテナンスサイクルを回すことで老朽化対策を推進していきます。
