2. 老朽度・劣化度調査

建物名称	豊橋市総合体育館
所在地	豊橋市神野新田町字メノ割1の3
竣工年	1989年
構造	鉄筋コンクリート造一部鉄骨造
規模	2階建
建築面積	8,733.22㎡
延べ面積	12,348.03㎡
用途	スポーツ施設（屋内運動場）

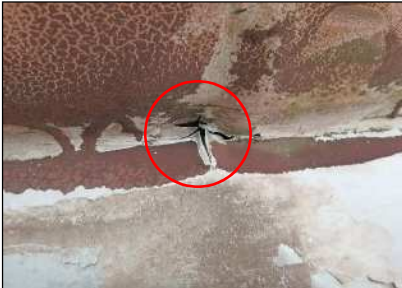
既設屋根は、熱伸びの影響を受けやすいオーステナイト系ステンレスを使用していることから、経年による熱伸縮の影響で取合溶接部の破断が発生し、シーリング処理での補修が行われていたが、補修部の損傷を確認した。

凡例 ④	谷樋部	凡例	
劣化状況	熱伸縮による損傷	劣化状況

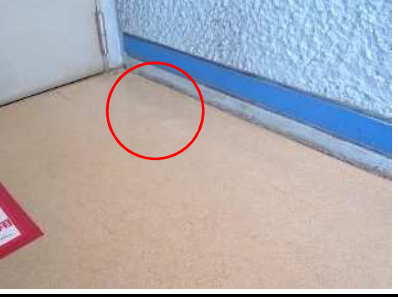
写真番号	9	室名	ホール・通路	部位	床	写真番号	10	室名	卓球室1	部位	床
劣化状況	ビニルシート膨れ		劣化度	b 2		劣化状況	塗床のクラック		劣化度	b 2

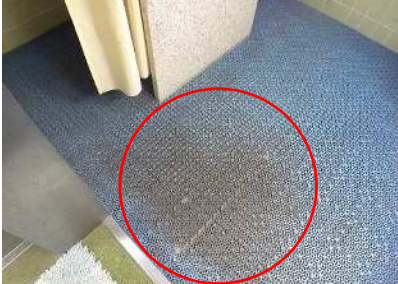
写真番号	19	室名	男子シャワー室 A	部位	床	写真番号		室名		部位	
劣化状況	マットの汚れ		劣化度	b 1		劣化状況			劣化度

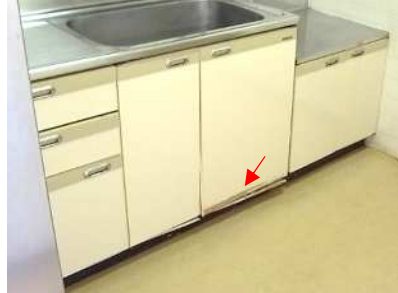
写真番号	20	室名	エントランスホール・ロビー	部位	壁	写真番号	21	室名	湯沸室	部位	流し台
劣化状況	タイルの汚れ		劣化度	b 1		劣化状況	扉の破損		劣化度	b 2

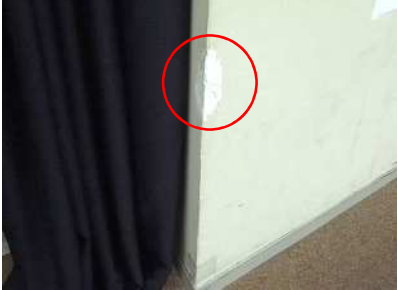
写真番号	24	室名	研修室	部位	壁	写真番号	25	室名	喫茶風除室	部位	天井
劣化状況	ビニルクロス剥がれ		劣化度	b 1		劣化状況	岩綿吸音板漏水跡		劣化度	c

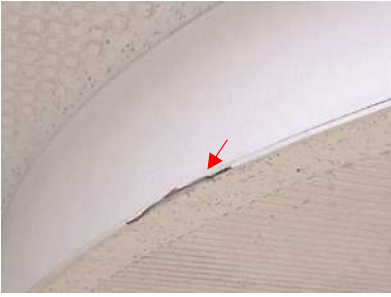
写真番号	26	室名	休憩ホールC	部位	天井	写真番号	27	室名	休憩ホールD	部位	天井
劣化状況	岩綿吸音板破損		劣化度	b 1		劣化状況	岩綿吸音板破損		劣化度	b 1

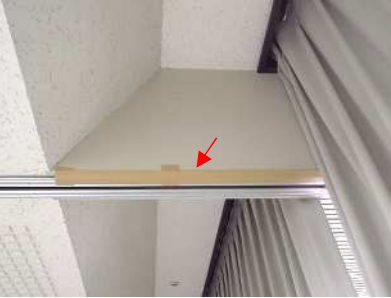
写真番号	30	室名	選手控室	部位	移動間仕切	写真番号	31	室名	本部室	部位	壁
劣化状況	レール破損		劣化度	b 2		劣化状況	塗装の剥がれ		劣化度	b 1

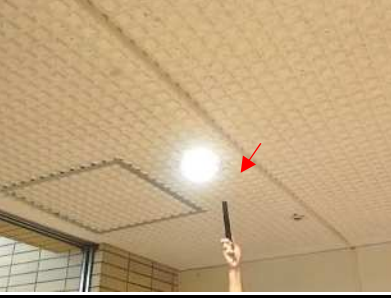
写真番号	32	室名	自販機コーナー	部位	天井	写真番号	33	室名	器具庫A	部位	建具
劣化状況	石膏ボード膨れ(漏水による)		劣化度	c		劣化状況	木製枠破損		劣化度	b 2

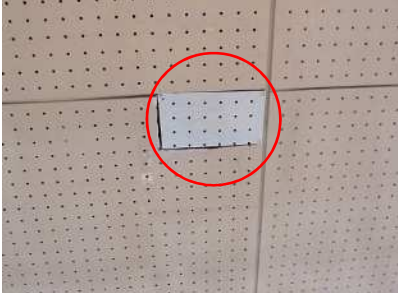
写真番号	40	室名	男子便所・前室F	部位	天井	写真番号		室名		部位	
劣化状況	石膏ボード漏水跡		劣化度	c		劣化状況				劣化度

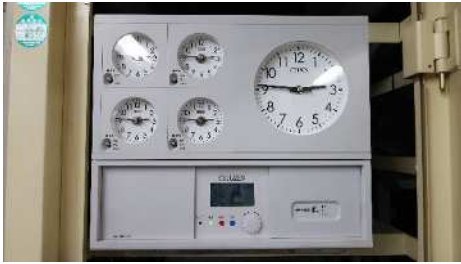
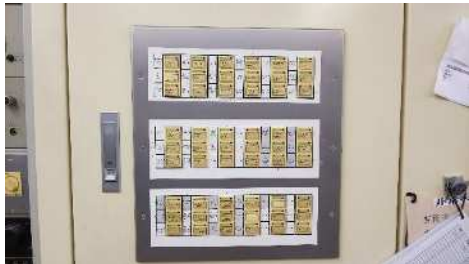
写真番号	23	室名	事務室	部位	トイレ呼出	写真番号	24	室名	事務室	部位	配線器具
劣化状況	外観上問題なし		劣化度	b2		劣化状況	外観上問題なし		劣化度	b1

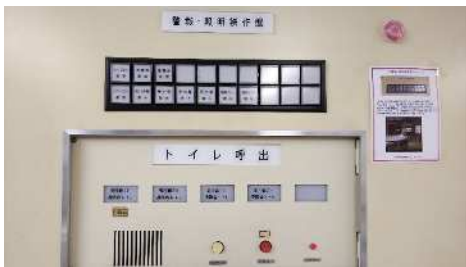
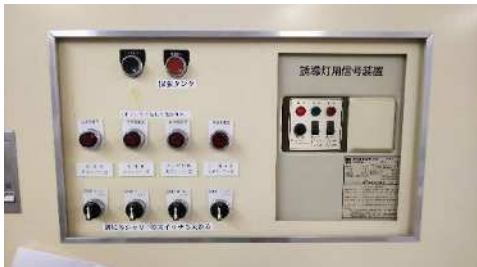
写真番号	25	室名	事務室	部位	配線器具 (照明制御パネル)	写真番号	26	室名	事務室	部位	カメラモニター
劣化状況	外観上問題なし		劣化度	a		劣化状況	焼付きが見られる		劣化度	c

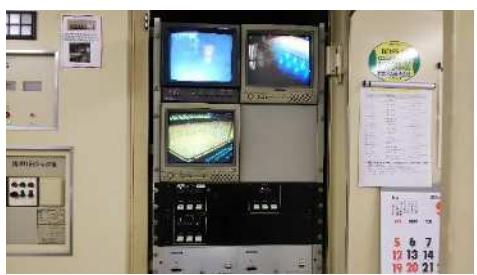
写真番号	27	室名	事務室	部位	電話交換機	写真番号	28	室名	事務室	部位	電話機
劣化状況	保守出来ない状態		劣化度	b2		劣化状況	外観上問題なし		劣化度	b2

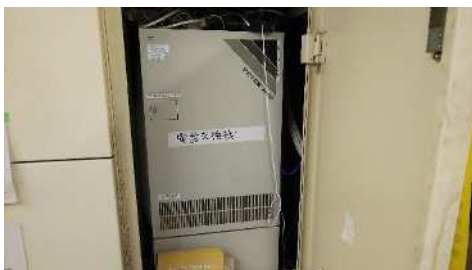
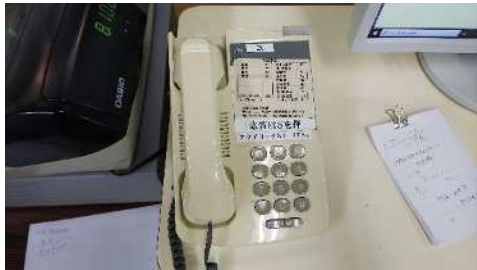
写真番号	29	室名	事務室	部位	HUB	写真番号	30	室名	屋上	部位	アンテナ
劣化状況	埃による目詰まりあり		劣化度	b1		劣化状況	発錆あり		劣化度	b2

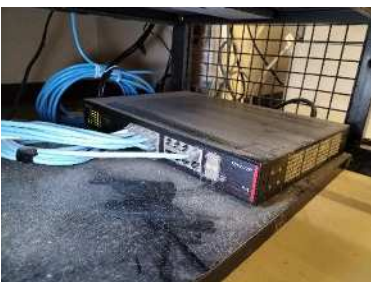
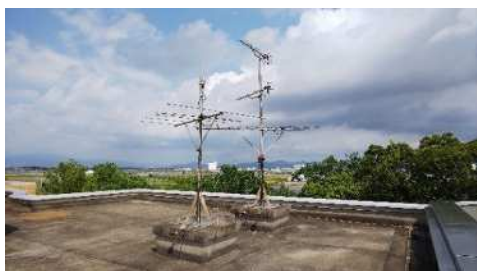
写真番号	31	室名	屋上	部位	配管	写真番号	32	室名	E S (1階階段B付近)	部位	分電盤
劣化状況	発錆あり	劣化度		劣化度	b 1	劣化状況	外観上問題なし	劣化度		劣化度	b 1

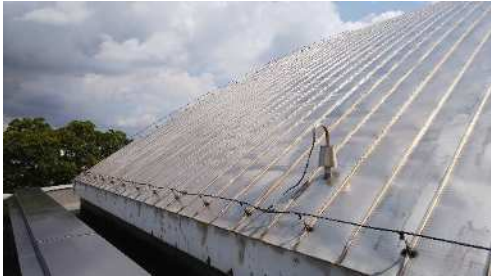
写真番号	21	室名	屋上	部位	避雷導体	写真番号		室名		部位	
劣化状況	外観上問題なし		劣化度	b1		劣化状況			劣化度

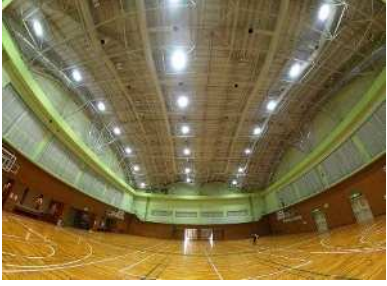
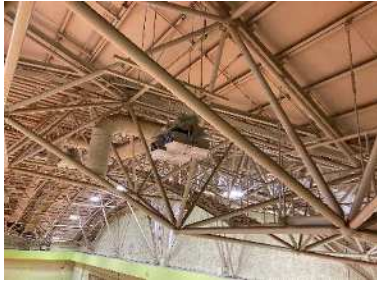
写真番号	1	室名	第2競技場	部位	照明器具	写真番号	2	室名	第2競技場	部位	照明器具
劣化状況	外観上問題なし		劣化度	a		劣化状況	外観上問題なし		劣化度	a

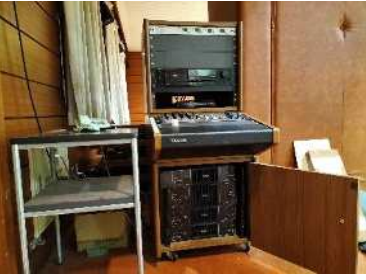
写真番号	5	室名	第2競技場	部位	音響機器	写真番号		室名		部位	
劣化状況	外観上問題なし		劣化度	c		劣化状況			劣化度

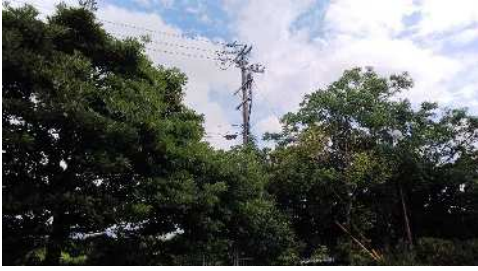
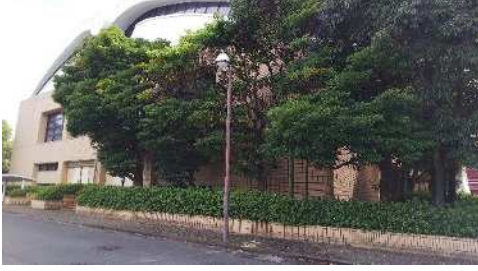
写真番号	1	室名	屋外	部位	区分閉器	写真番号	2	室名	屋外	部位	照明器具
劣化状況	外観上問題なし		劣化度	b1		劣化状況	発錆あり		劣化度	b1

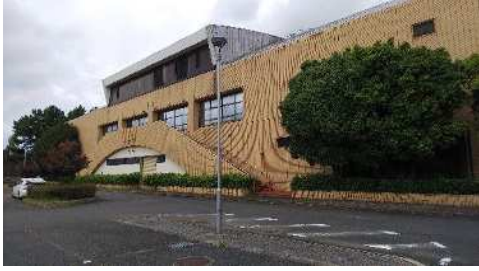
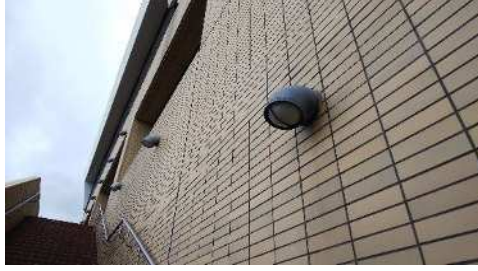
写真番号	3	室名	屋外	部位	照明器具	写真番号	4	室名	屋外	部位	照明器具
劣化状況	外観上問題なし		劣化度	b1		劣化状況	外観上問題なし		劣化度	b1

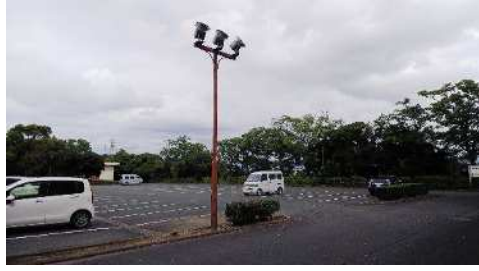
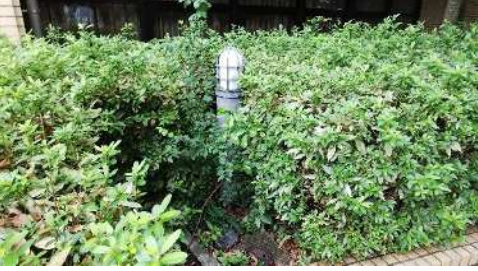
写真番号	5	室名	屋外	部位	照明器具	写真番号	6	室名	屋外	部位	照明器具
劣化状況	発錆あり		劣化度	b1		劣化状況	外観上問題なし		劣化度	b1

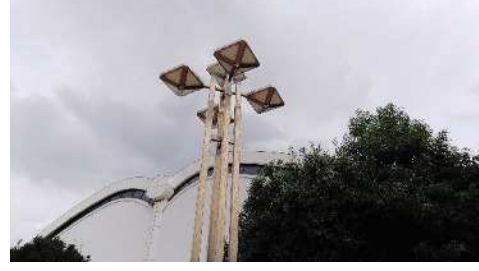
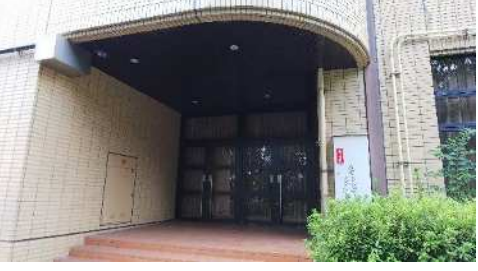
写真番号	7	室名	屋外	部位	照明器具	写真番号	8	室名	屋外	部位	照明器具
劣化状況	発錆あり		劣化度	b1		劣化状況	発錆あり		劣化度	b1

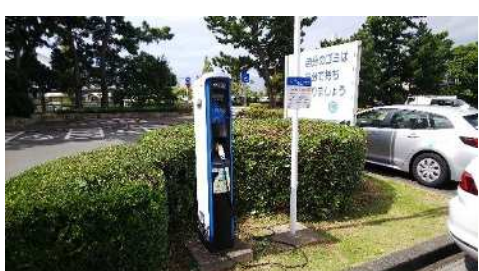
写真番号	9	室名	屋外	部位	充電スタンド	写真番号		室名		部位	
劣化状況	外観上問題なし		劣化度	b1		劣化状況			劣化度

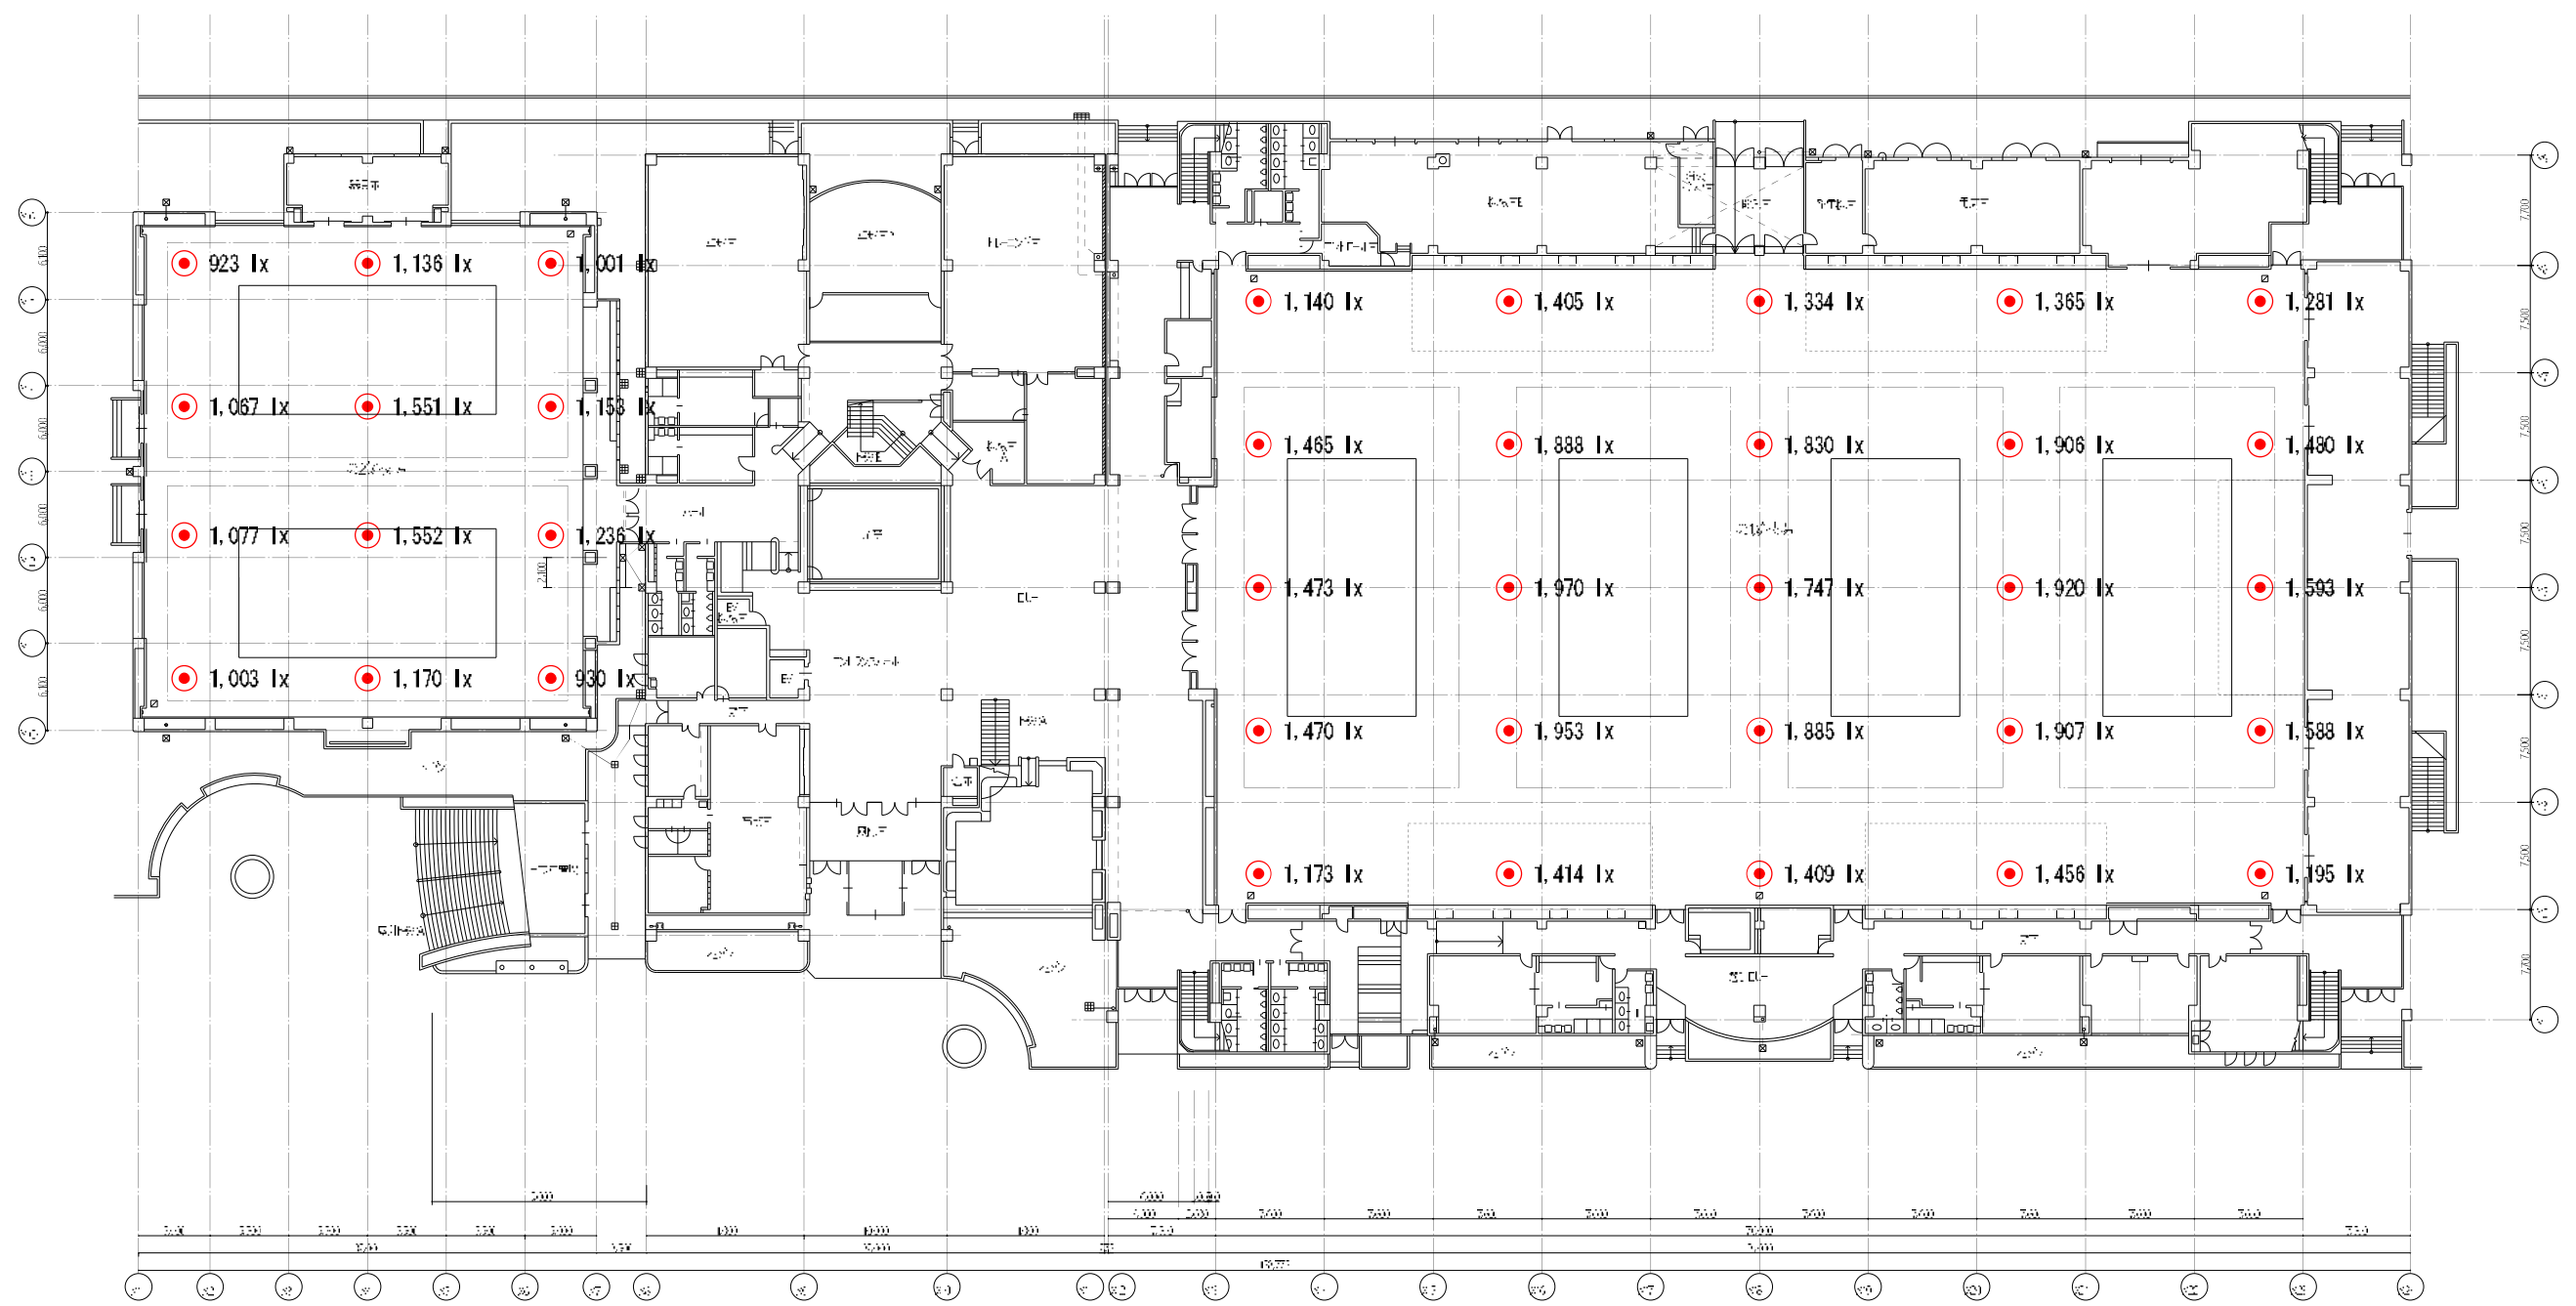
工事名称	豊橋市総合体育館等改修検討調査	測定日	2021.09.06
図面名称	照度測定	縮尺	A1=1/250 A3=1/500

第2競技場
平均照度 1,150 lx

第1競技場
平均照度 1,570 lx

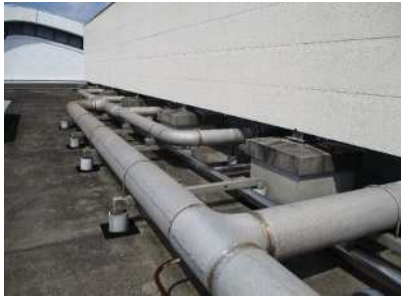
写真番号	13	室名	屋上(喫茶軽食室系統)	部位	RC-1	写真番号	14	室名	屋外(事務室・応接室系統)	部位	RC-2
劣化状況	特に問題なし		劣化度	a		劣化状況	特に問題なし		劣化度	a

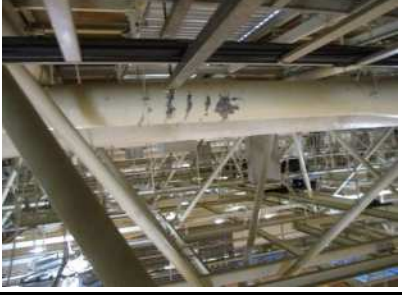
写真番号	19	室名	第2競技場(天井)	部位	換気ダクト	写真番号	20	室名	換気機械室	部位	換気ダクト
劣化状況	外装の塗装の剥がれあり		劣化度	b 1		劣化状況	外装の塗装の剥がれあり		劣化度	b 1
